令和6年能登半島地震 石川中央地域の地震被害調査（速報）

東京大学 生産技術研究所 清田 隆・栗間 淳

内灘町 栗崎・鶴が丘・宮坂・西荒屋地区
液状化と地盤流動による被害・変状調査の概要（調査1/18）

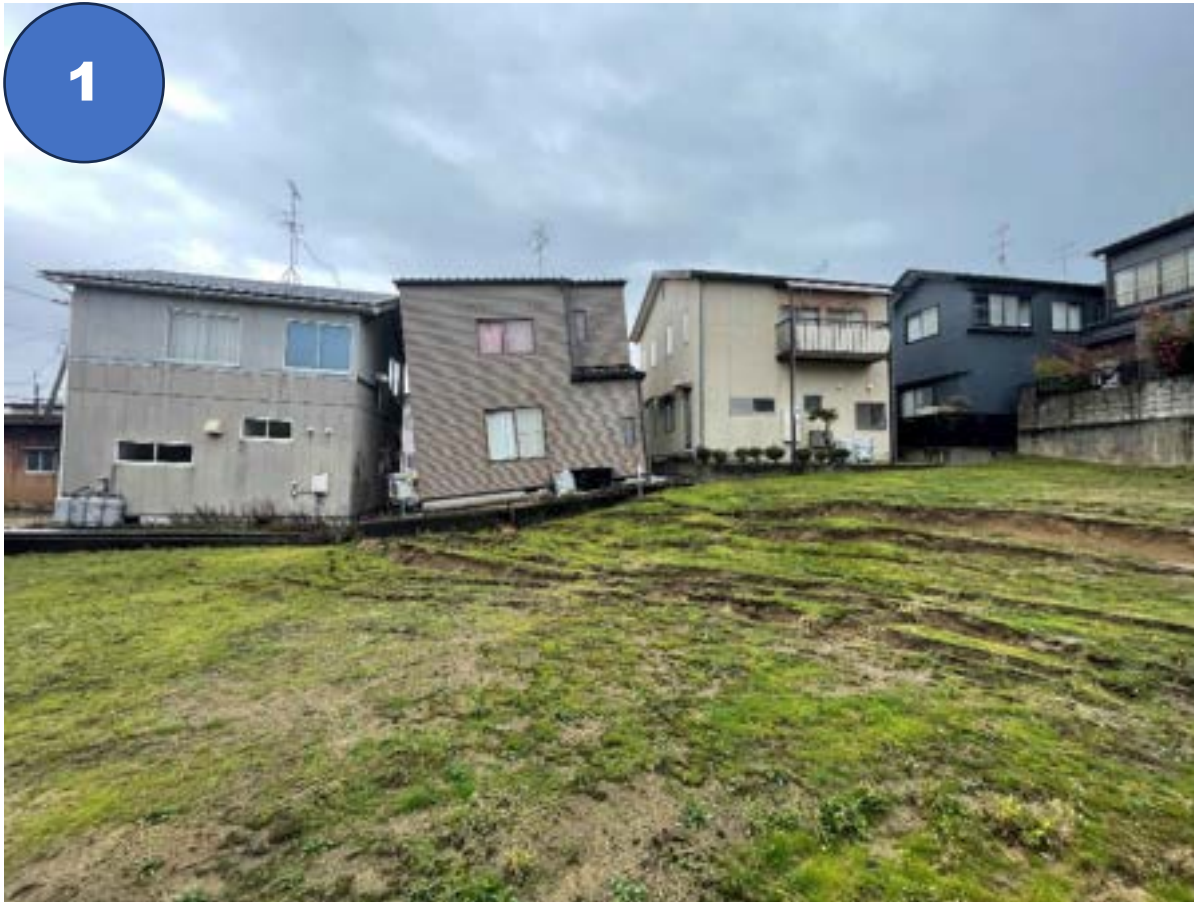
1

斜面地盤に引張亀裂と段差が生じている。家屋は斜面下方向に大きく傾斜しているが、その下の家屋は反対に傾斜。

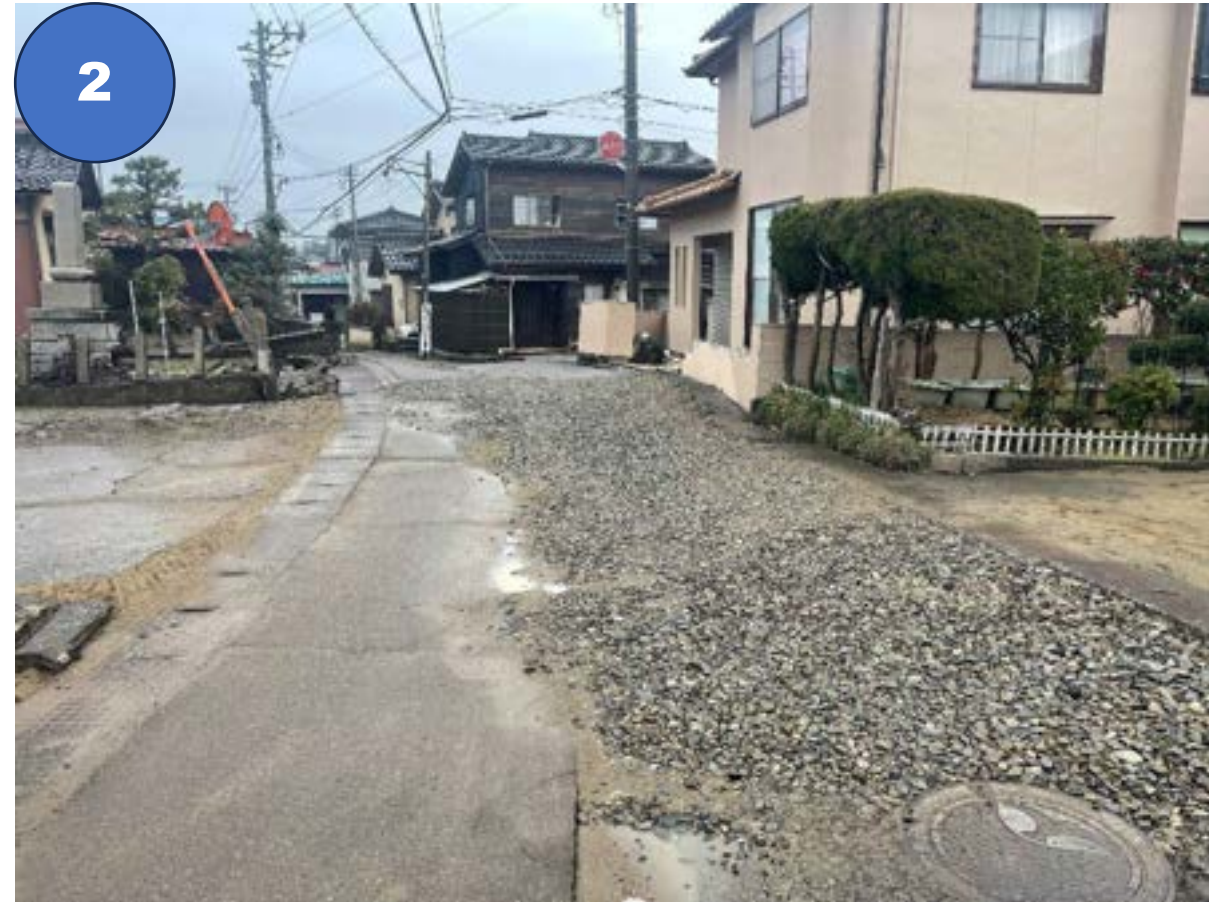
2

①の亀裂下方40mの様子。斜面は写真左側。住民によると道路が地震前より隆起したとのこと。写真奥の家屋は大きく傾斜している。

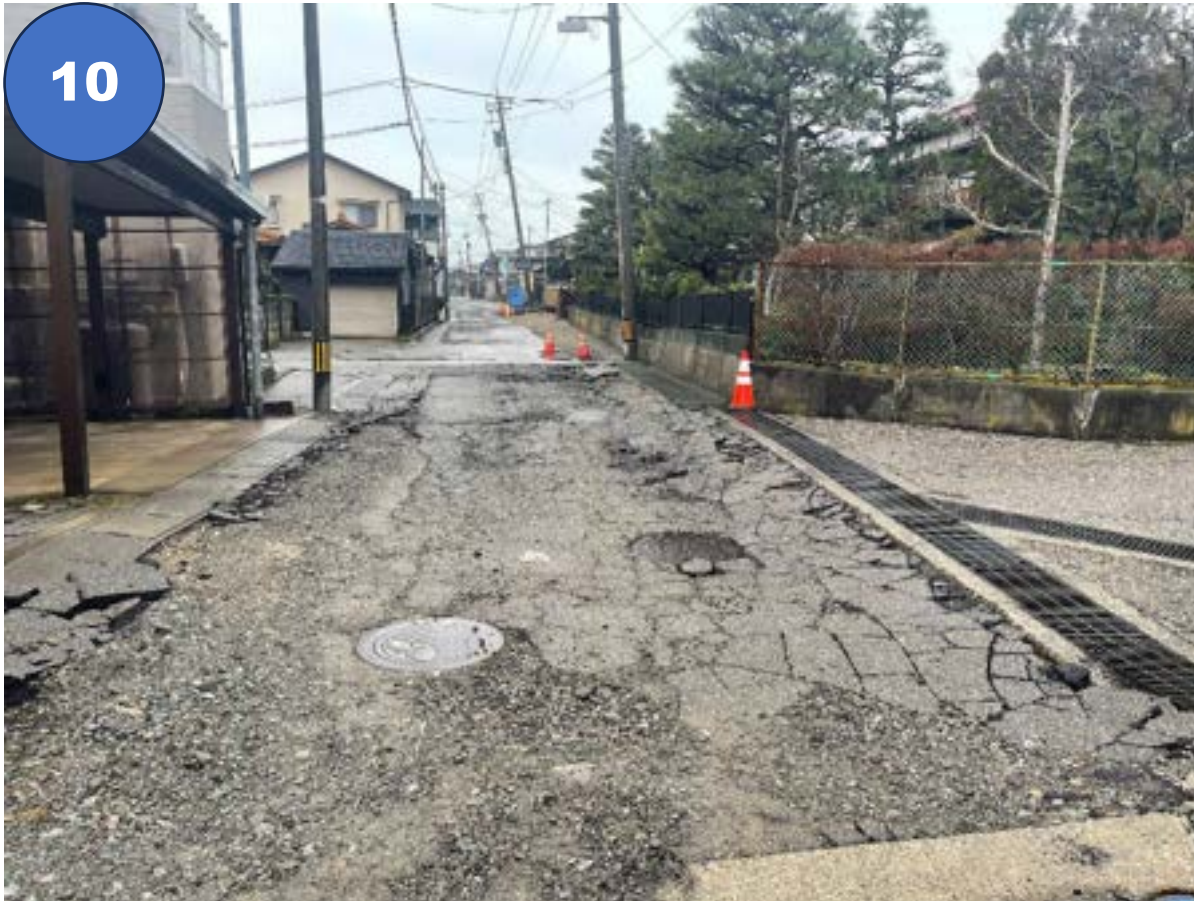
10

内灘湊大橋の北岸低地部。道路の損傷が激しく、斜面側（写真右側）の地盤が若干高くなっている。小規模な流動の末端部の可能性。

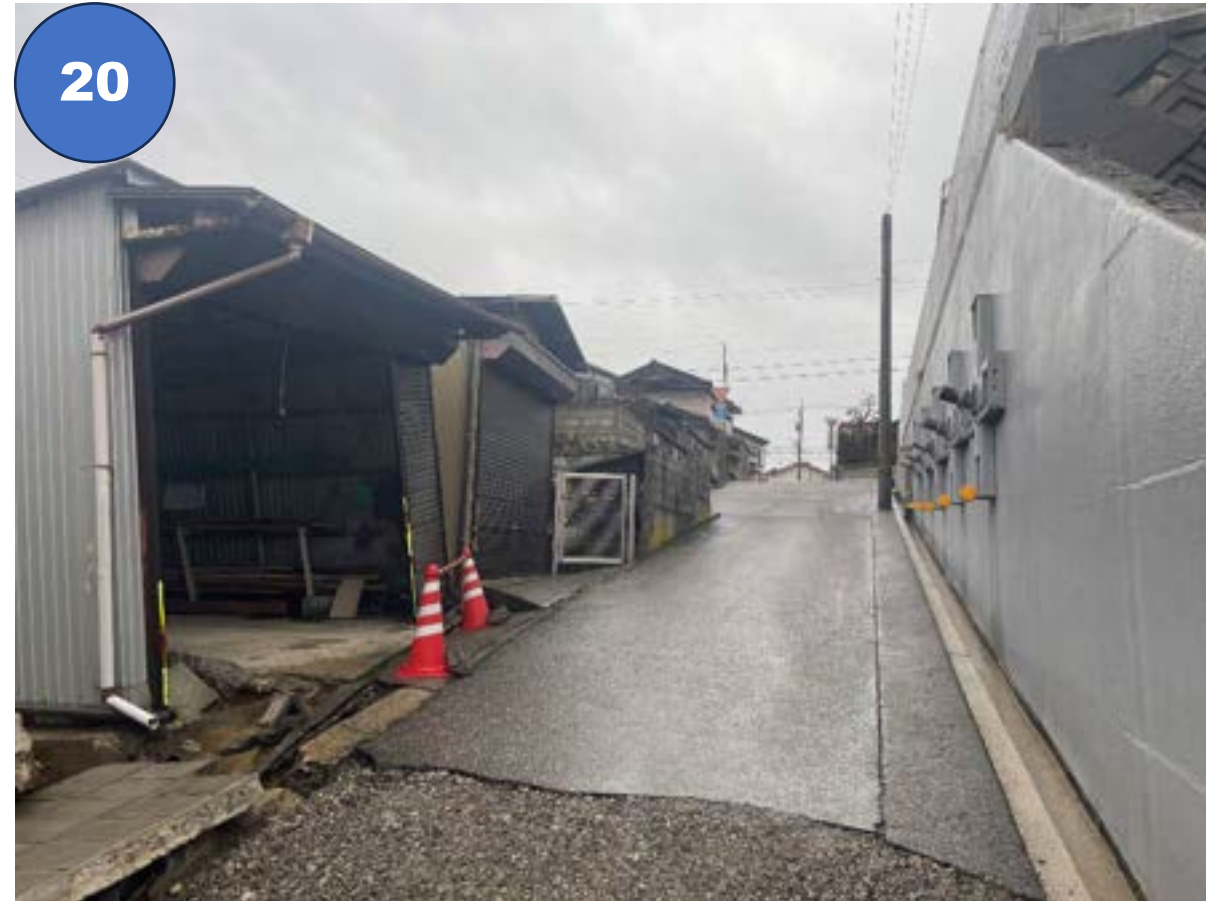
20

この位置より低地部で被害が多く生じる。道路に補修痕があるが、引張亀裂であったと思われる。アンカー補強された擁壁は無被害。

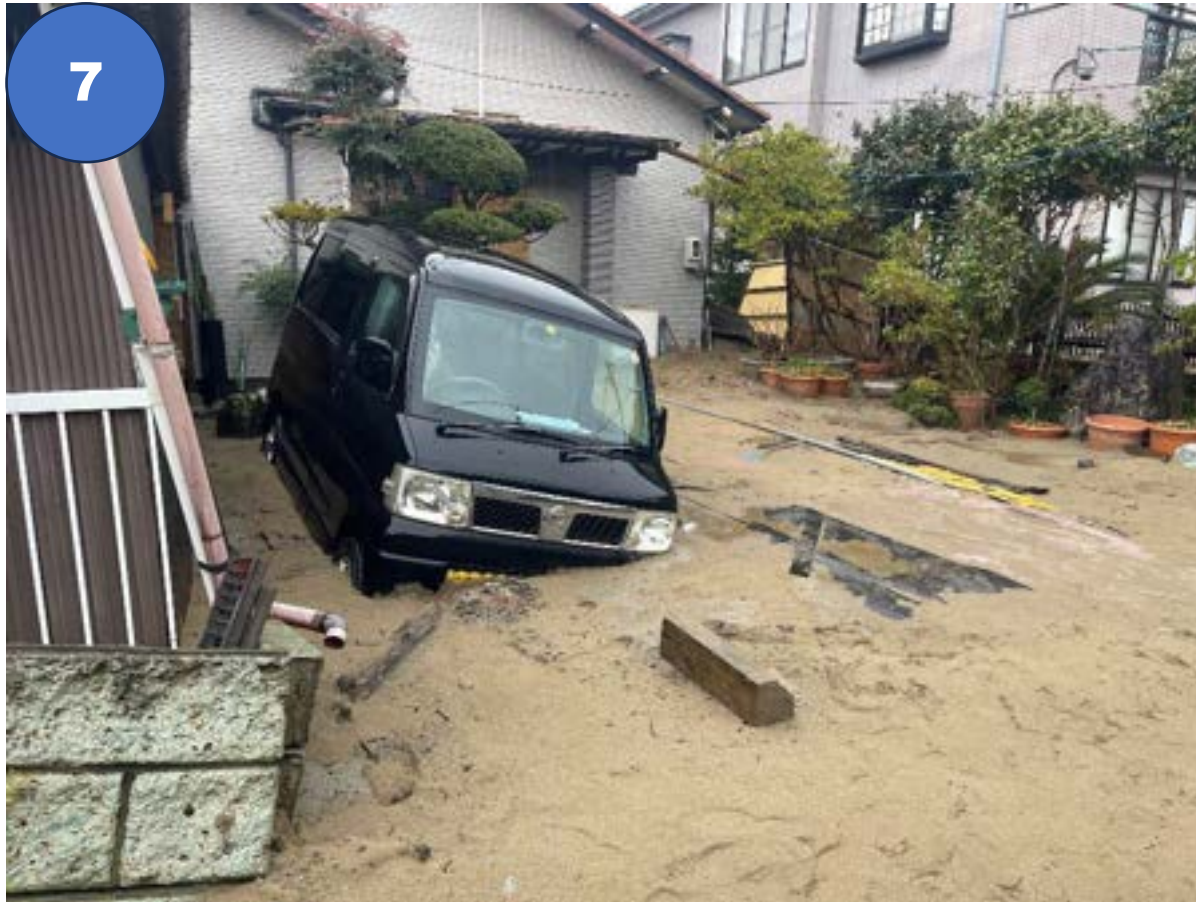
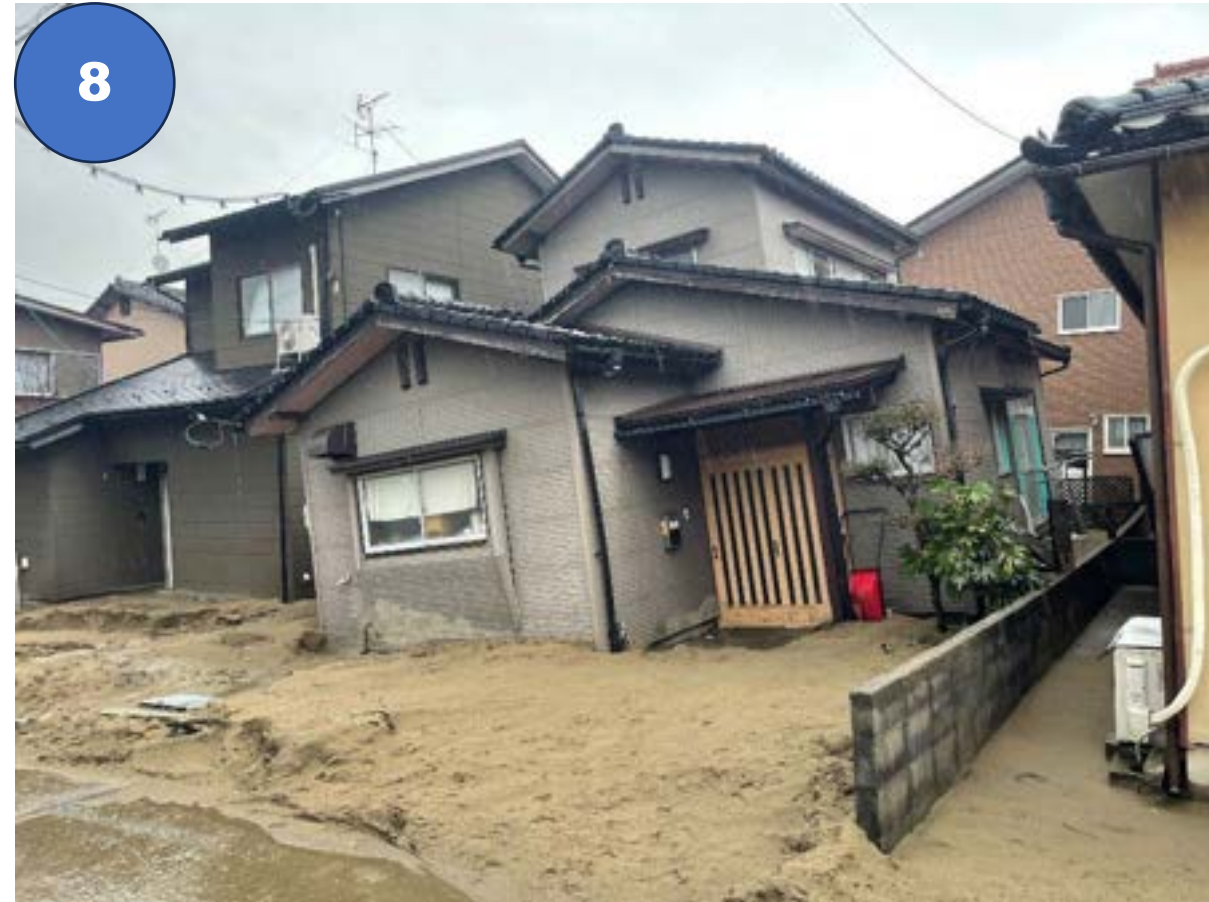
県道 8 号線の川側の地域では、1/18時点でも大量の噴砂が残っており、非常に顕著な沈下・傾斜被害を受けた家屋も多く存在する。特にこの写真の区域では、被害の程度が大きい。

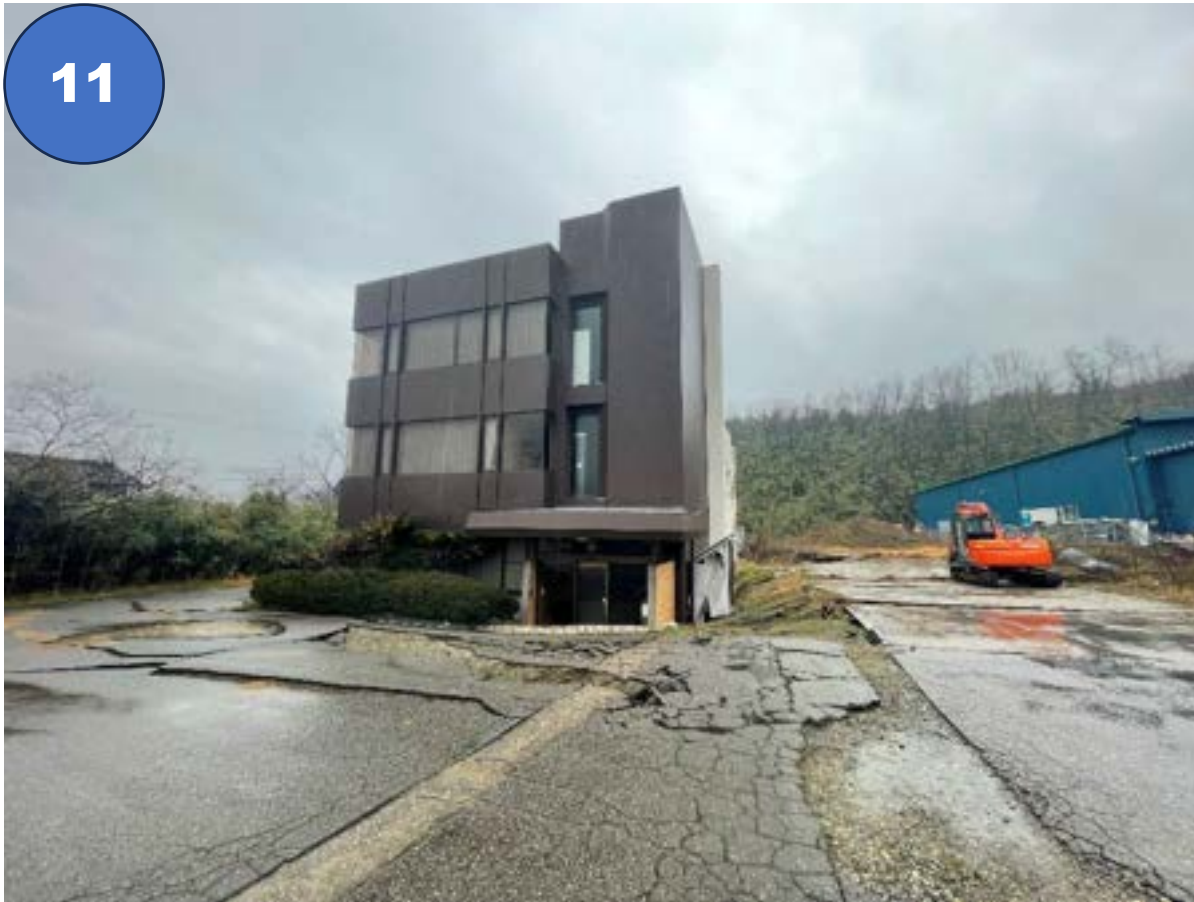
11

県道8号線の西側（砂丘側）の3階建て建物が1~1.5m程度不同沈下。駐車場が1m程度隆起している。構造物前には県道方向への変位を伴う亀裂が生じている。

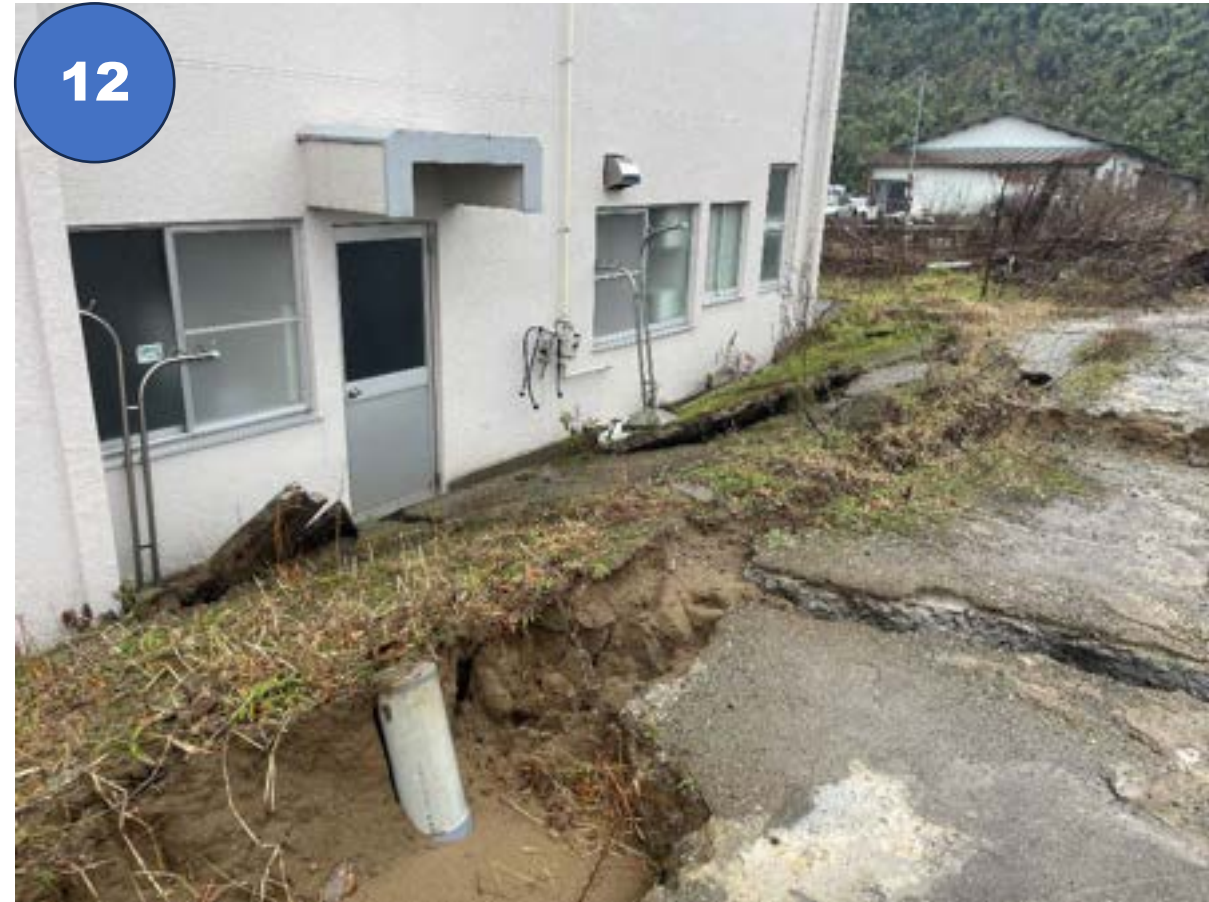
12

⑪の建物の北側の様子。周囲2m程度までの地盤を巻き込むめり込み沈下。地盤変位（流動）を伴う明瞭な亀裂が建物直行方向に生じている。噴砂の量は特別多いわけではない。

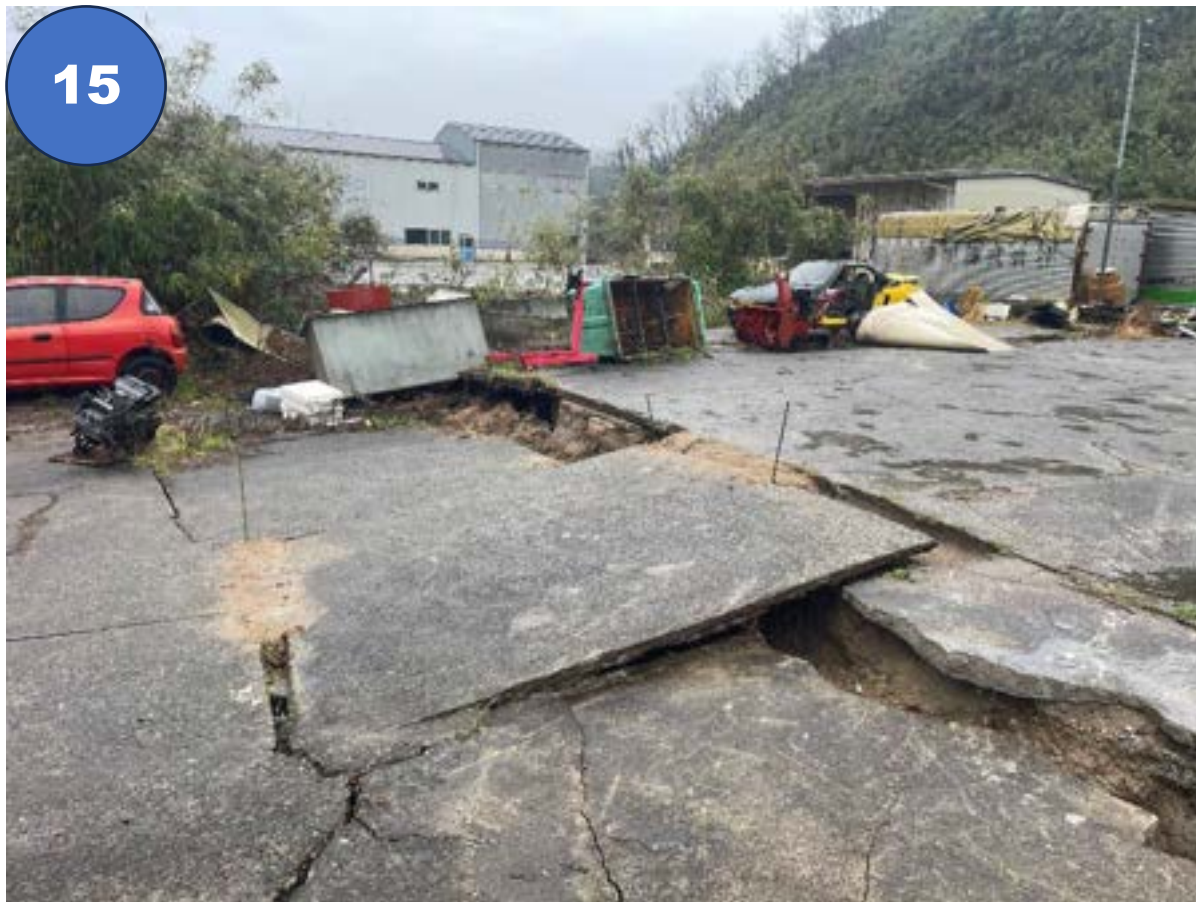
15

⑪の3階建て建物の西側、県道8号線から約55mの位置に比較的大きな亀裂と段差。流動の起点と考えられる。8号線の圧縮変状の様子から、④の亀裂がここまで連続していると考えられる。

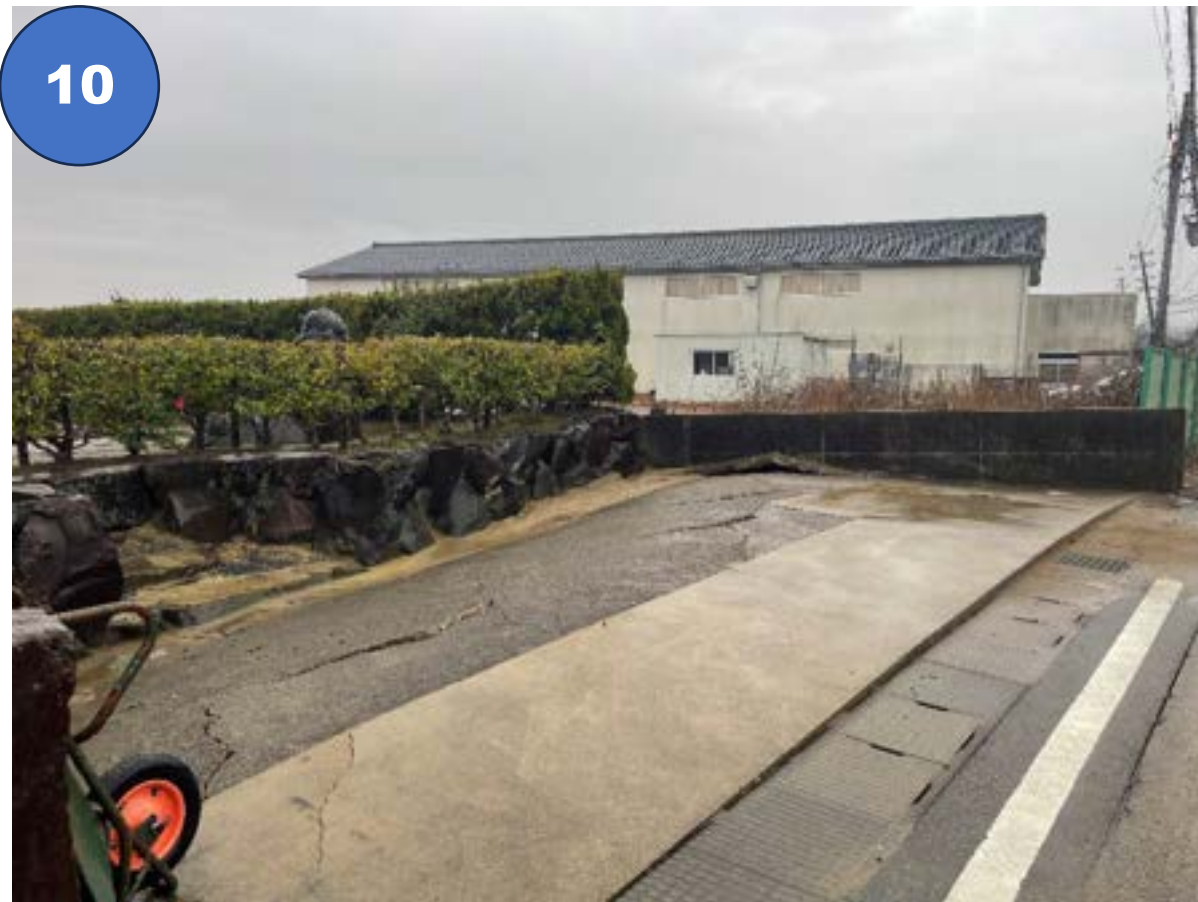
10

県道の東側で生じた駐車場の隆起。隆起の左側の石積みブロックは逆に沈下し、噴砂の痕跡が確認できる。中央ブロック壁の裏は裸地であり、緑フェンスはこの駐車場よりも左に20~30cm程度多く押されている。

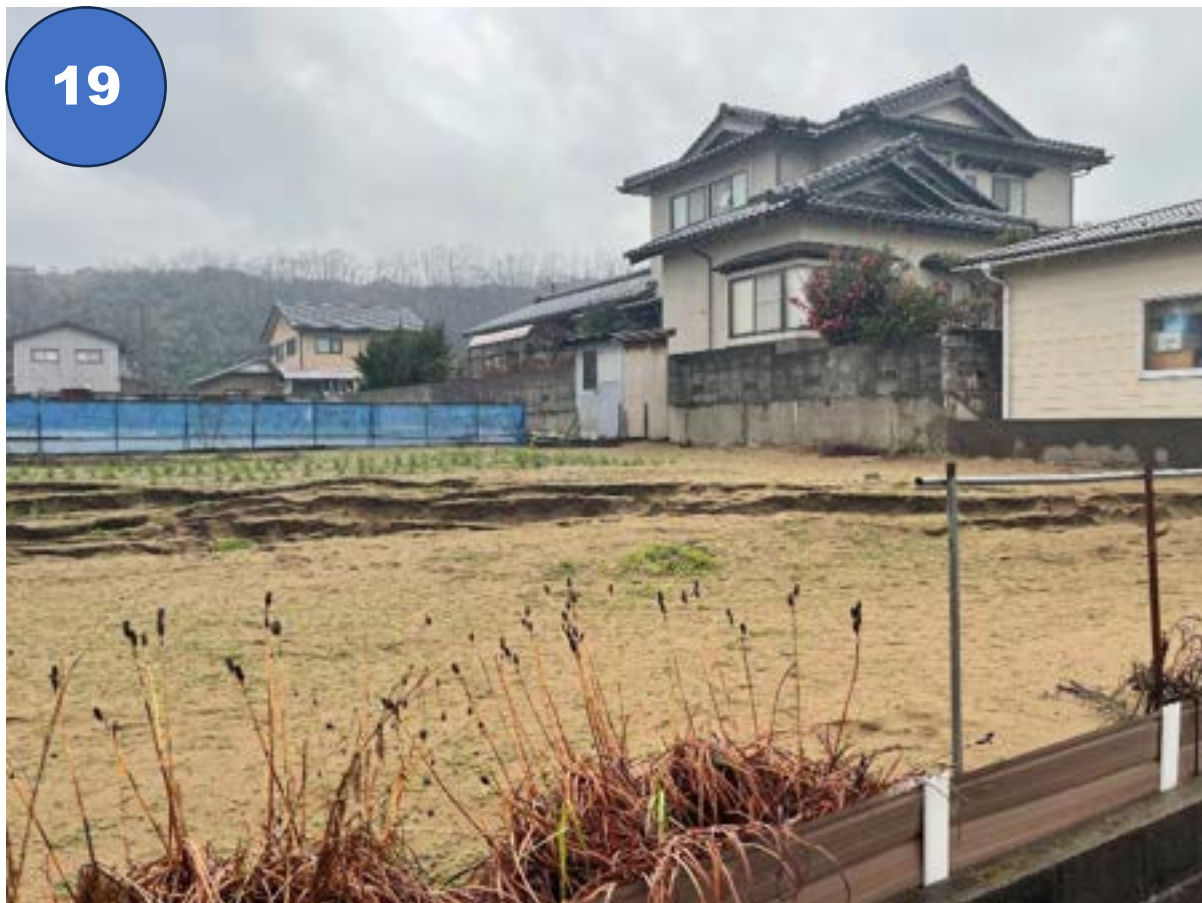
19

県道8号線の西側（砂丘側）の畑に明瞭な亀裂が発生（手前に流動）。亀裂の奥の家屋と地盤は変状見られず。

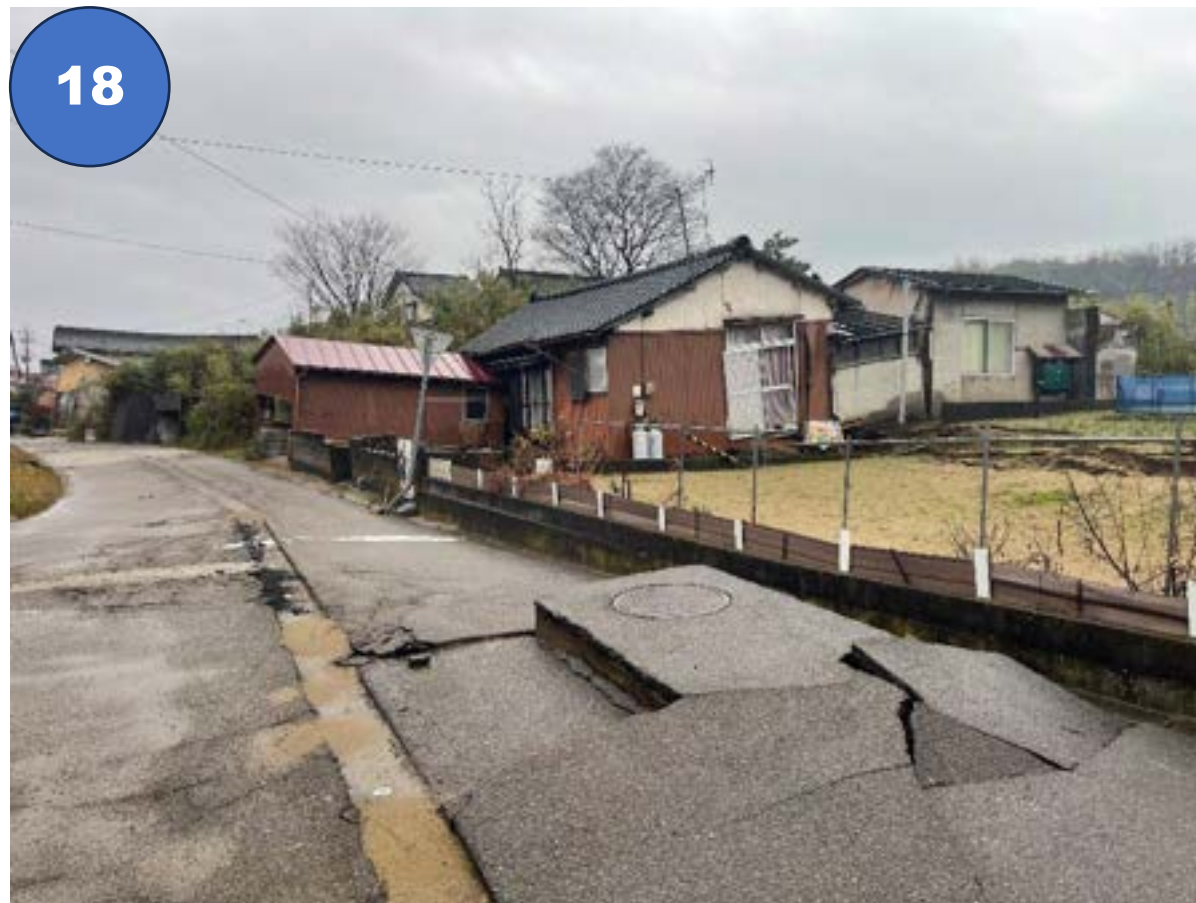
18

⑱の亀裂部に位置する平屋家屋は地盤変状に追従して沈下し、道路側に傾斜する。一方、その奥の建物は逆方向に沈下。流動規模が小さい場合は水平変位より支持力問題が目立つ。道路に埋設された水槽の浮き上がりによる変状が大きい。

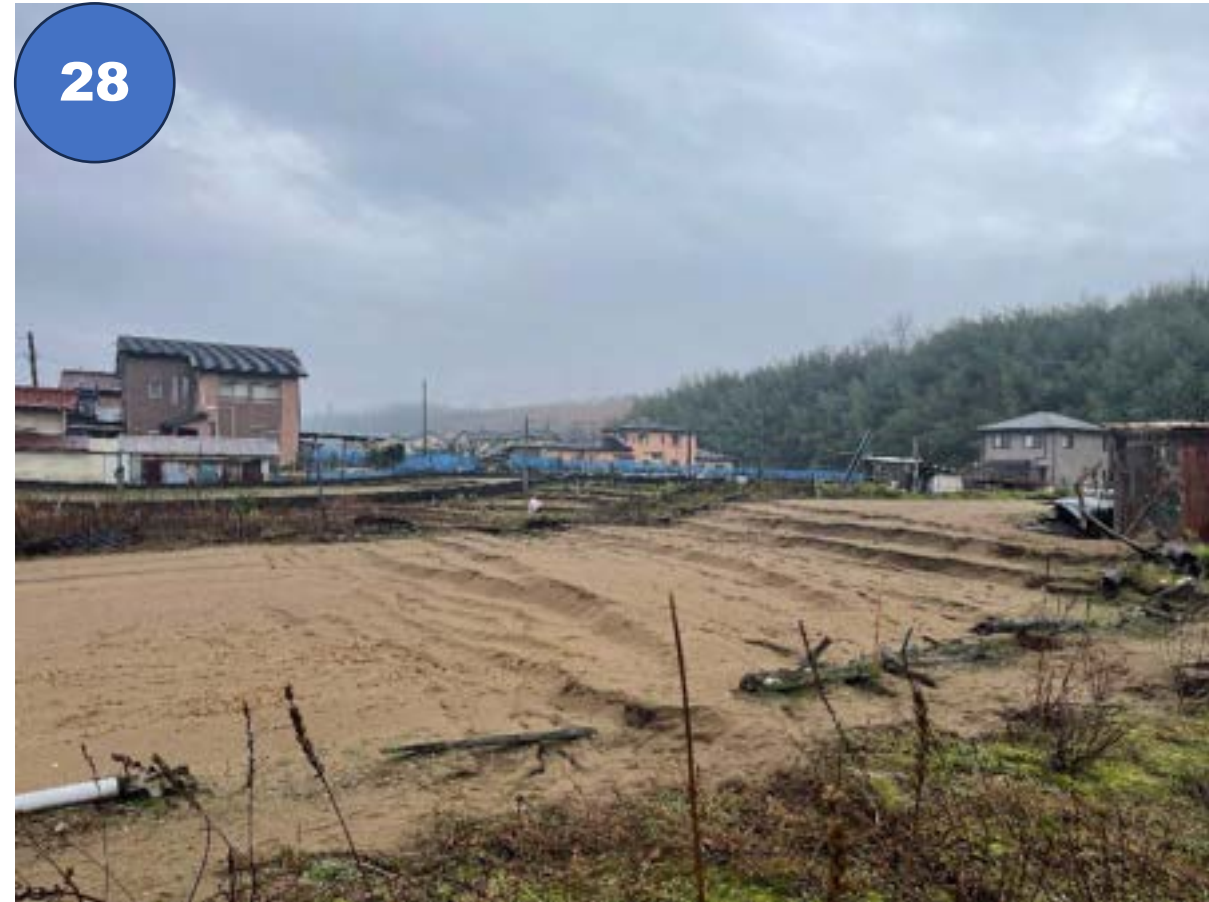
28

比較的大きな亀裂と段差であり、流動の起点と考えられる。亀裂はさらに南に続いている。周辺の被害状況より、⑱⑲の亀裂と繋がっている可能性が高い。

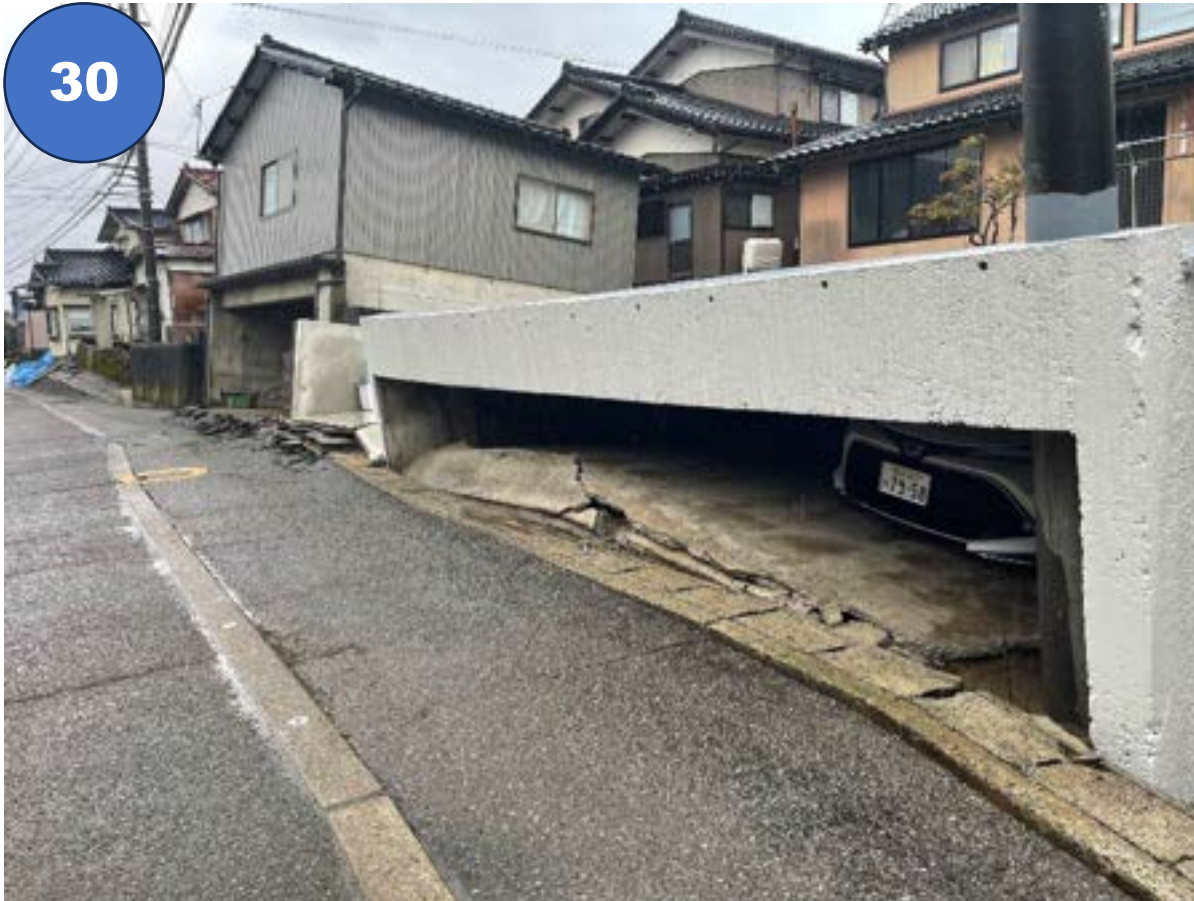
30

⑳の亀裂から始まる流動の30m下に相当し、コンクリート駐車場の壁の沈下+床の隆起が生じている。道路は東に押され、西側が隆起して傾いている（道路の奥の方が激しい）。隣の家は沈下し、西側に傾く。

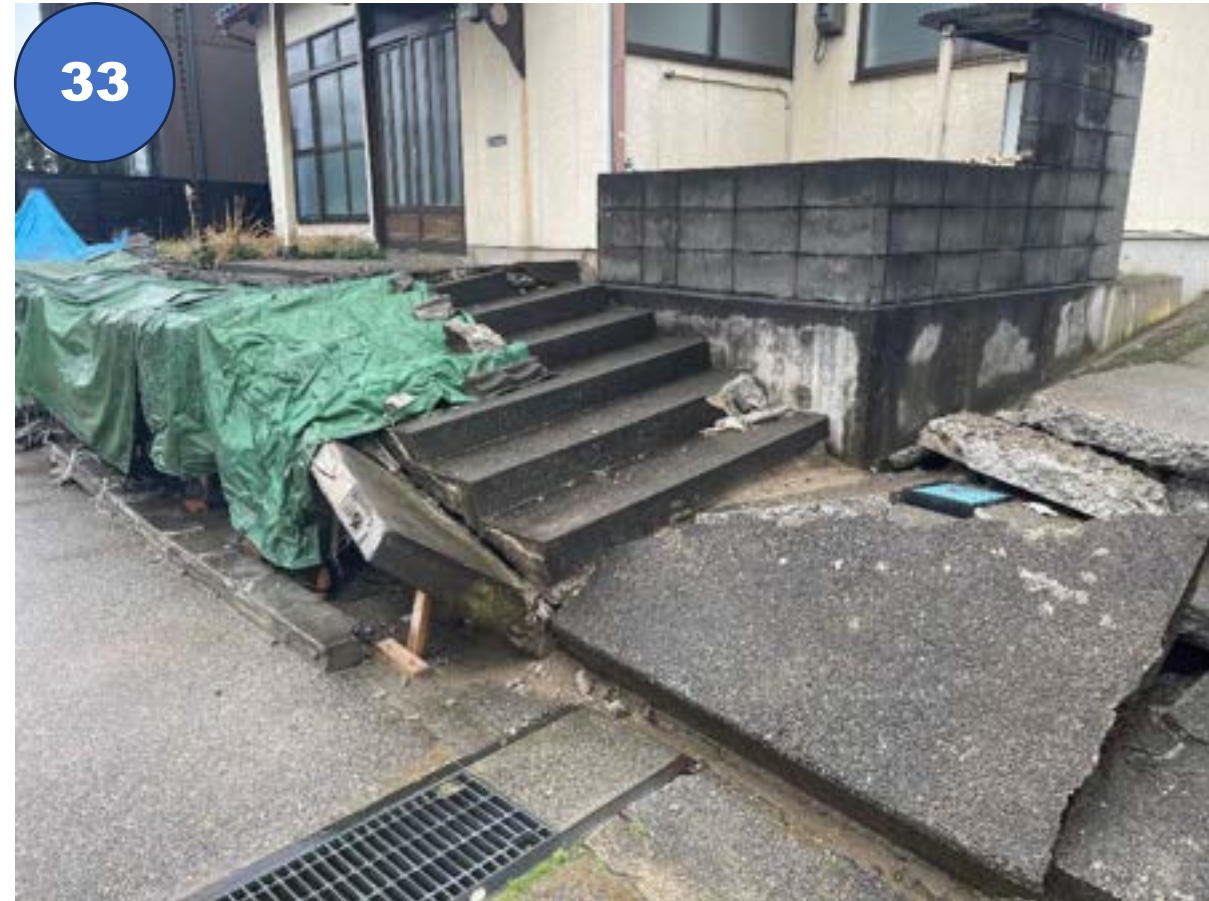
33

コンクリートの通路が圧縮し損傷。県道8号の西側の裏道沿いの被害は、この地点より南に80m程度の区間は被害・変状は見られない。

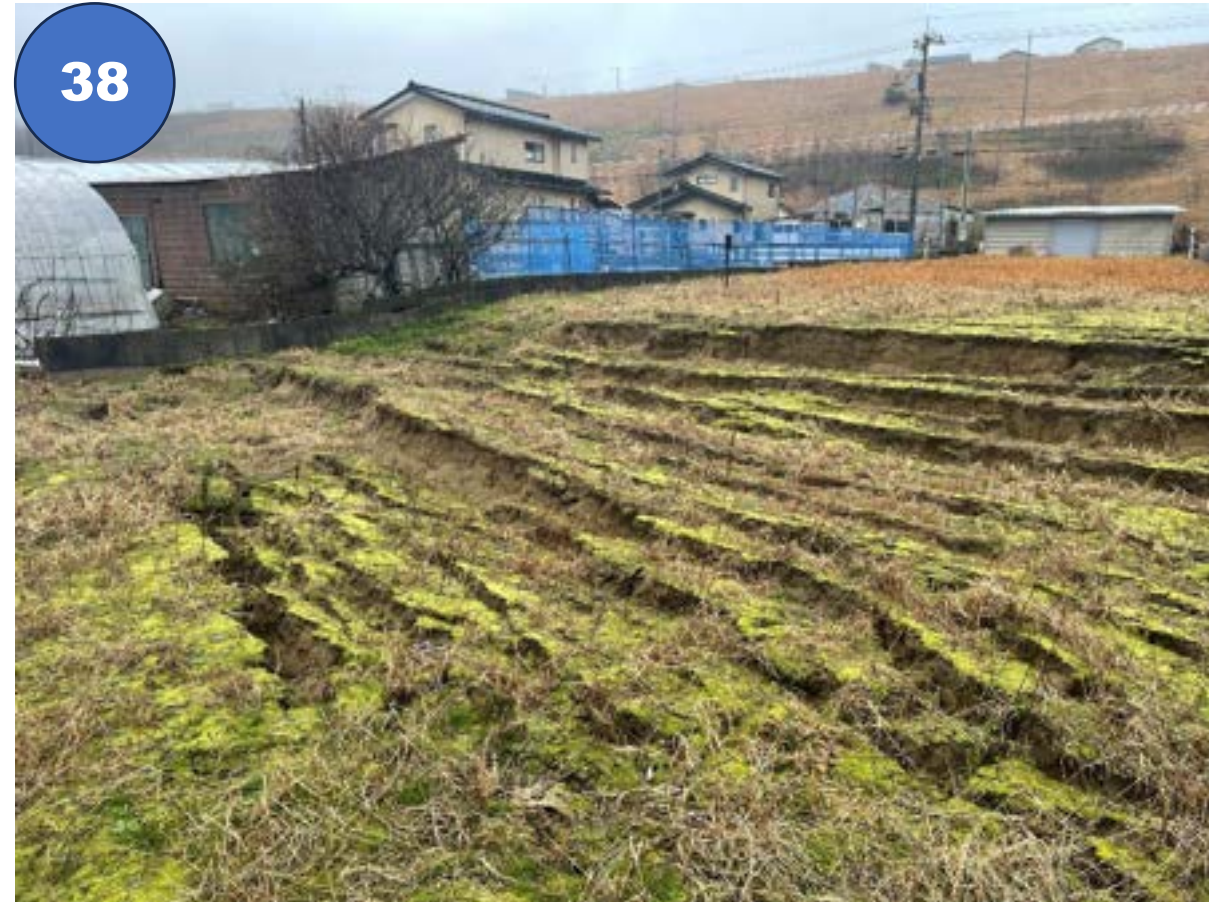
38

大きな段差と水平変位が確認される。亀裂より砂丘側では被害・変状は確認されず、流動の起点と考えられる。コンクリートブロック、および建物が地盤変形に追従して変状。

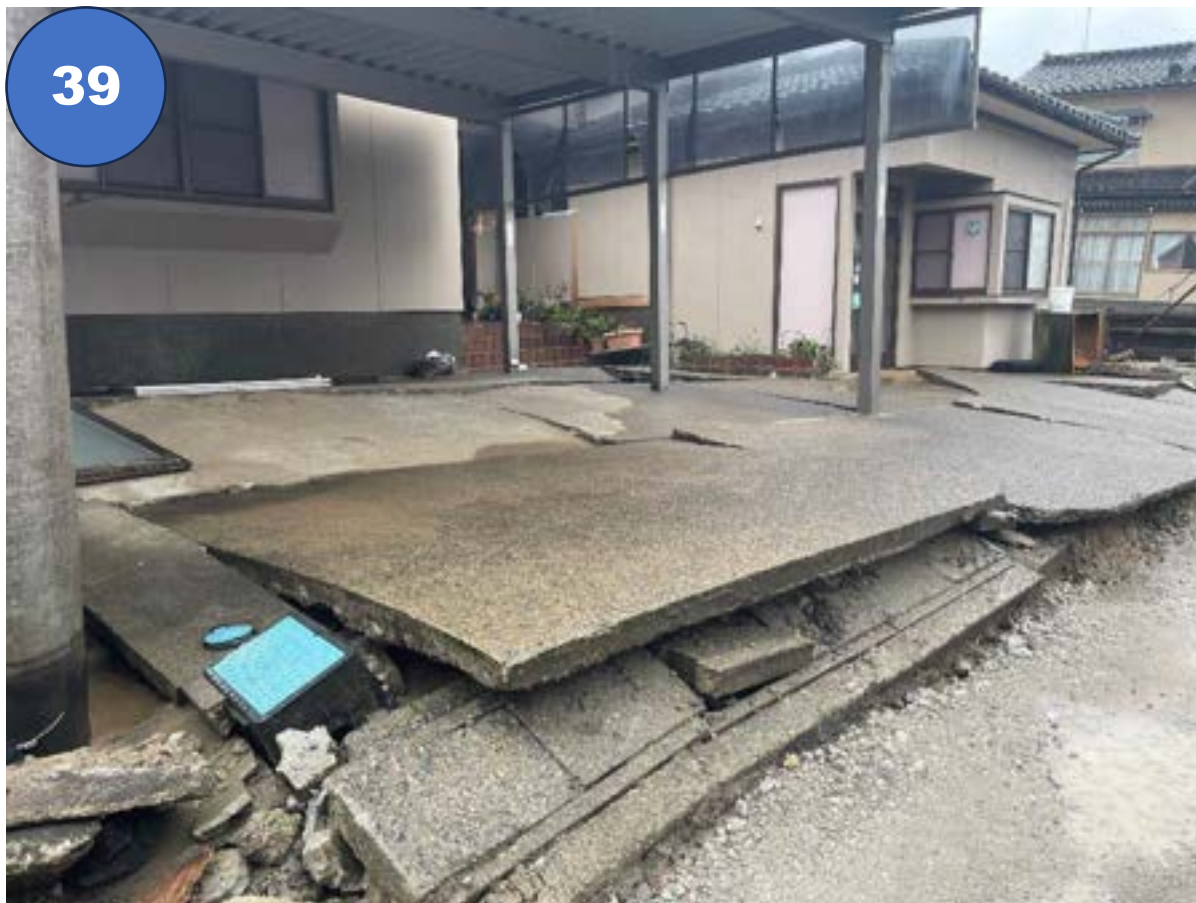
39

県道8号の西の裏道の西側（砂丘側）の駐車場が大きく隆起し、側溝が東側に押し出されている。⑳㉔の亀裂から約50m下に当たる。

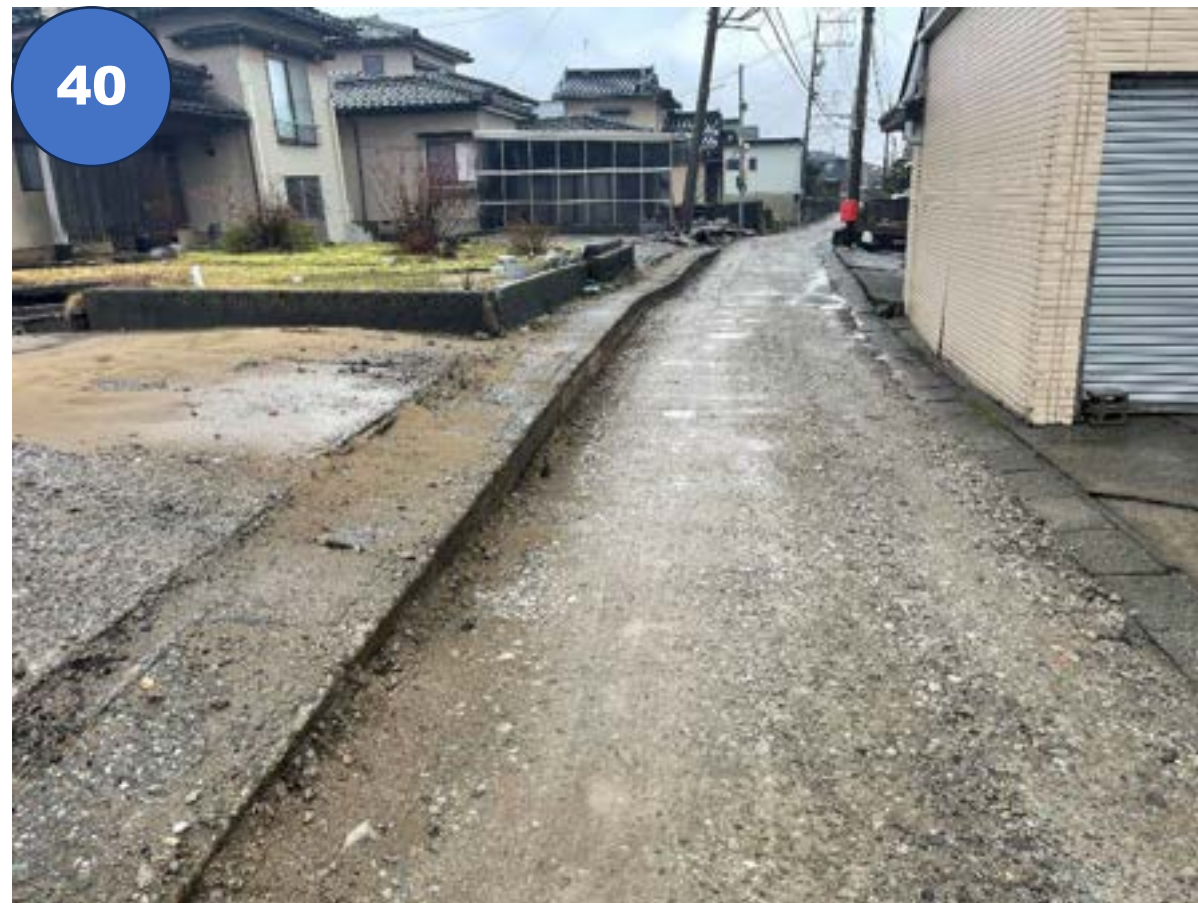
40

裏道を南から北に撮影。道路の両側に地盤変状はあるが、西側（砂丘側）が隆起し、側溝の蓋の位置が高くなっている。奥の格子状の駐車場は㉓である。

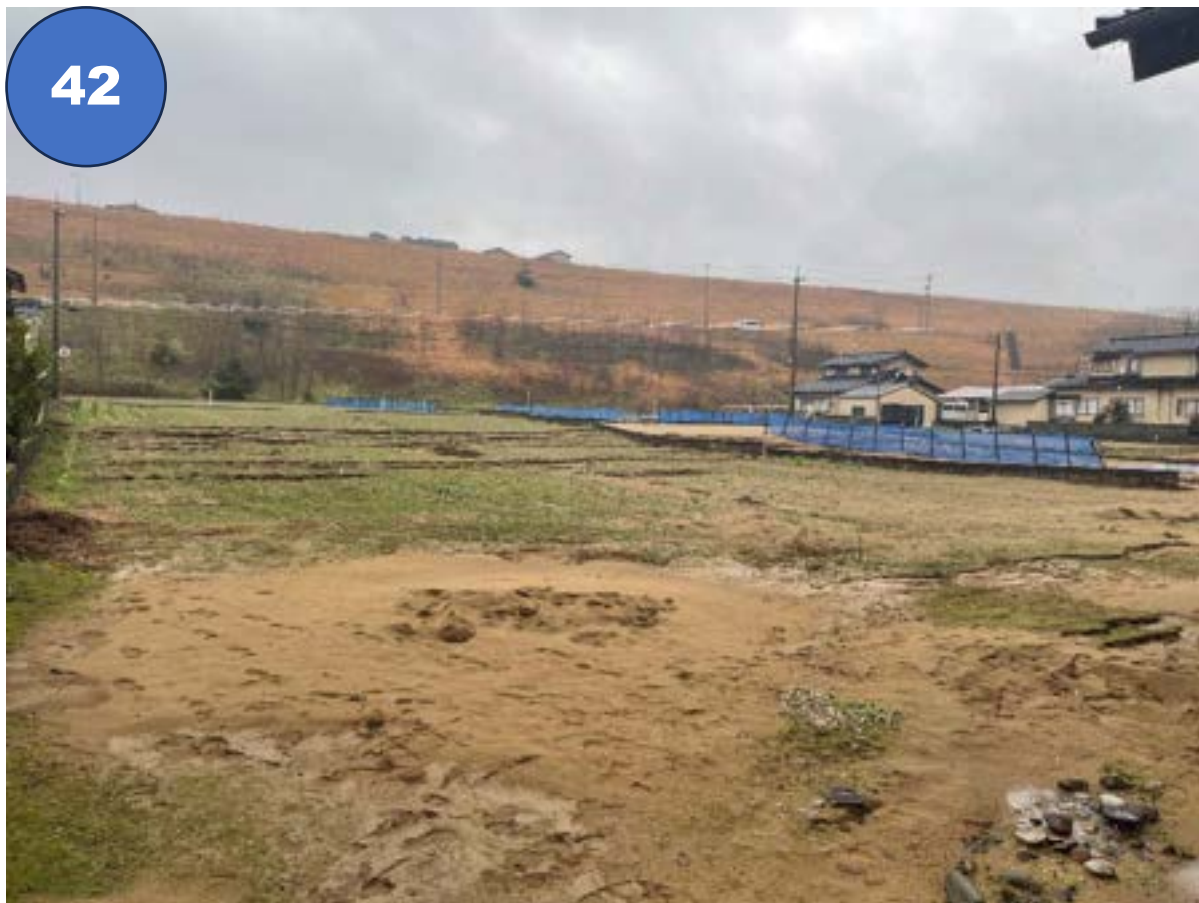
42

③⑧から連続する流動の起点の亀裂。手前には比較的大きな噴砂の痕跡がある。

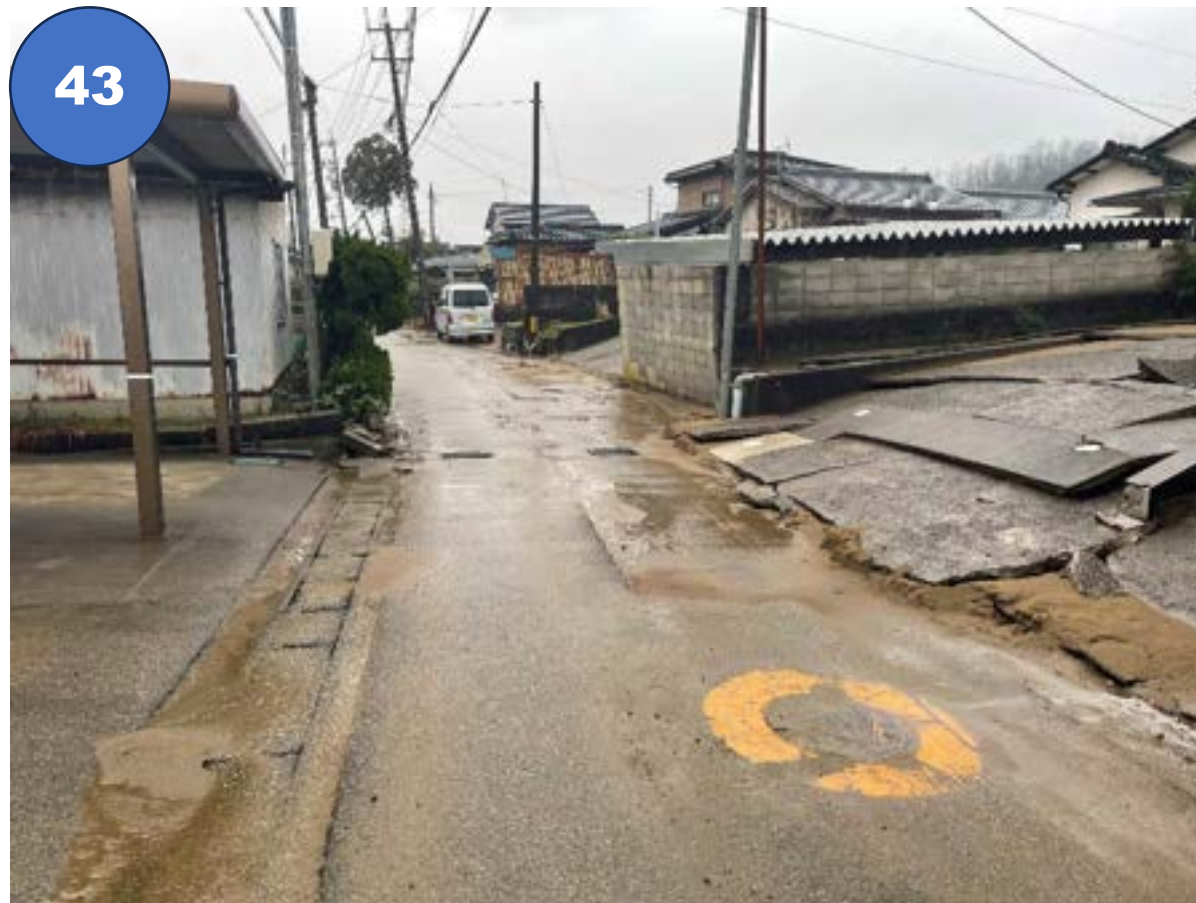
43

南向きに撮影している。西側（右）のコンクリート床が隆起し、道路に押し出されている。コンクリートブロックの駐車場も大きく隆起。多くの噴砂の痕跡がある。想定される亀裂から50m程度下に位置する。
