令和6年能登半島地震 石川中央地域の地震被害調査（速報）

東京大学 生産技術研究所 清田 隆・栗間 淳

内灘町 栗崎・鶴が丘・宮坂・西荒屋地区
液状化と地盤流動による被害・変状調査の概要（調査1/18）

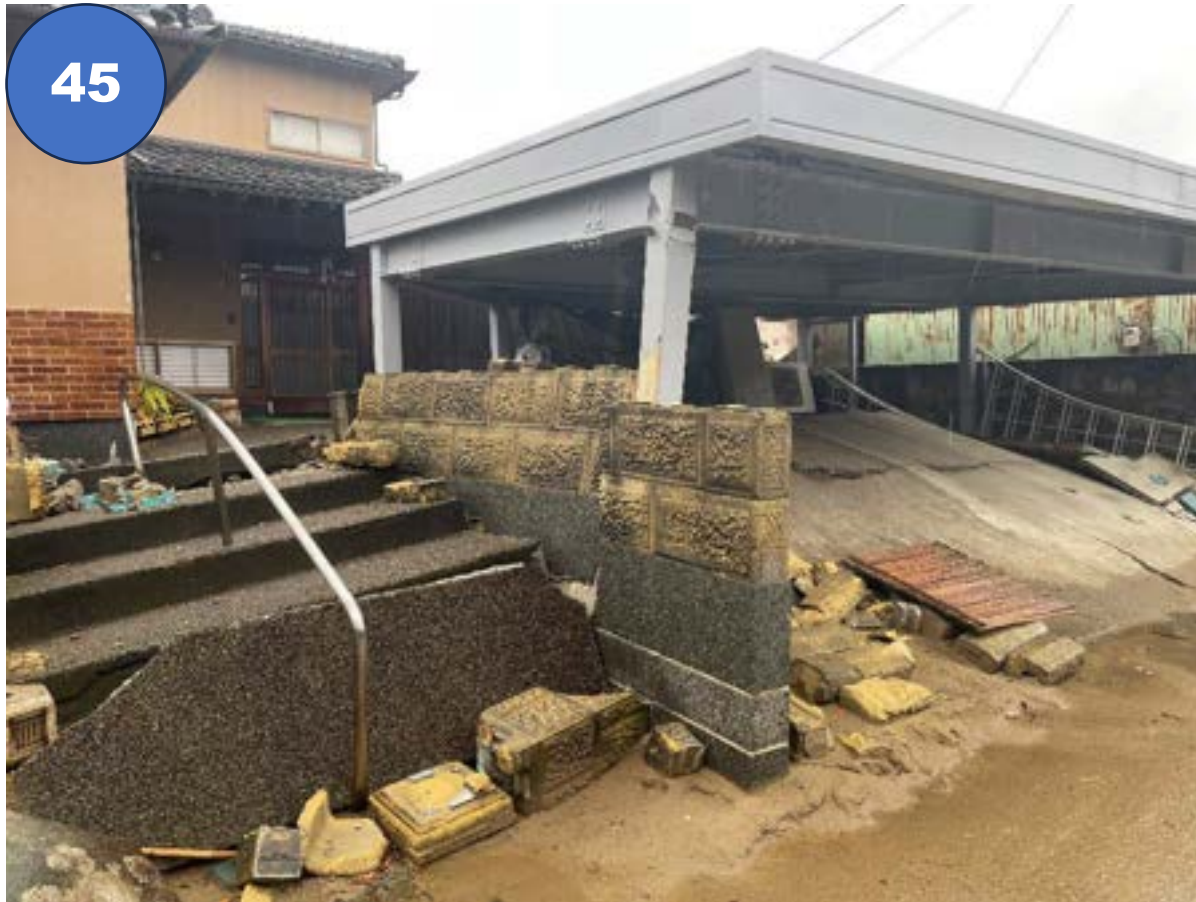
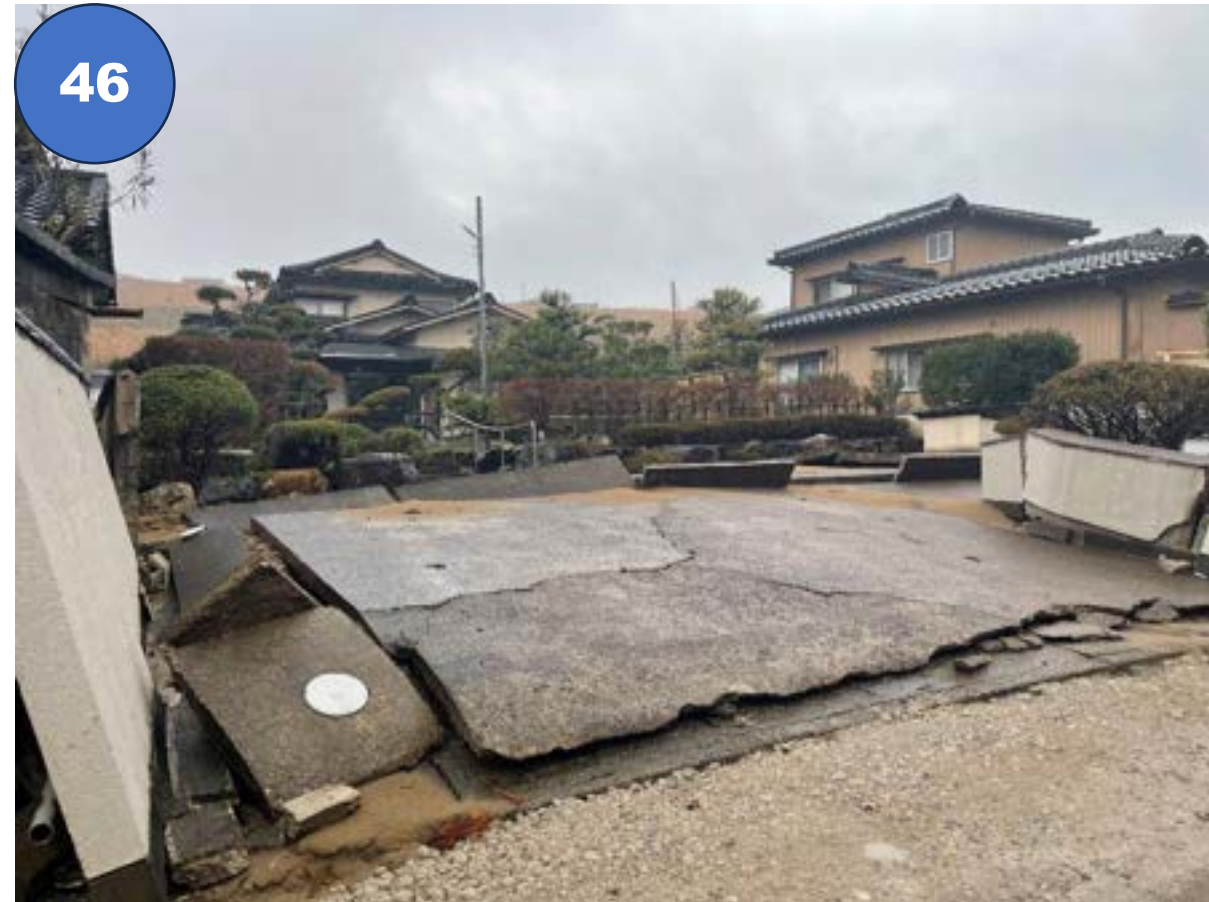
この県道8号の裏道は西側に隆起被害がかなり顕著である。噴砂の痕跡も多く見える。この区間では流動の起点は確認していないが、おそらく④②の延長上にあると思われる。その想定される流動起点から45~50m程度に位置する。

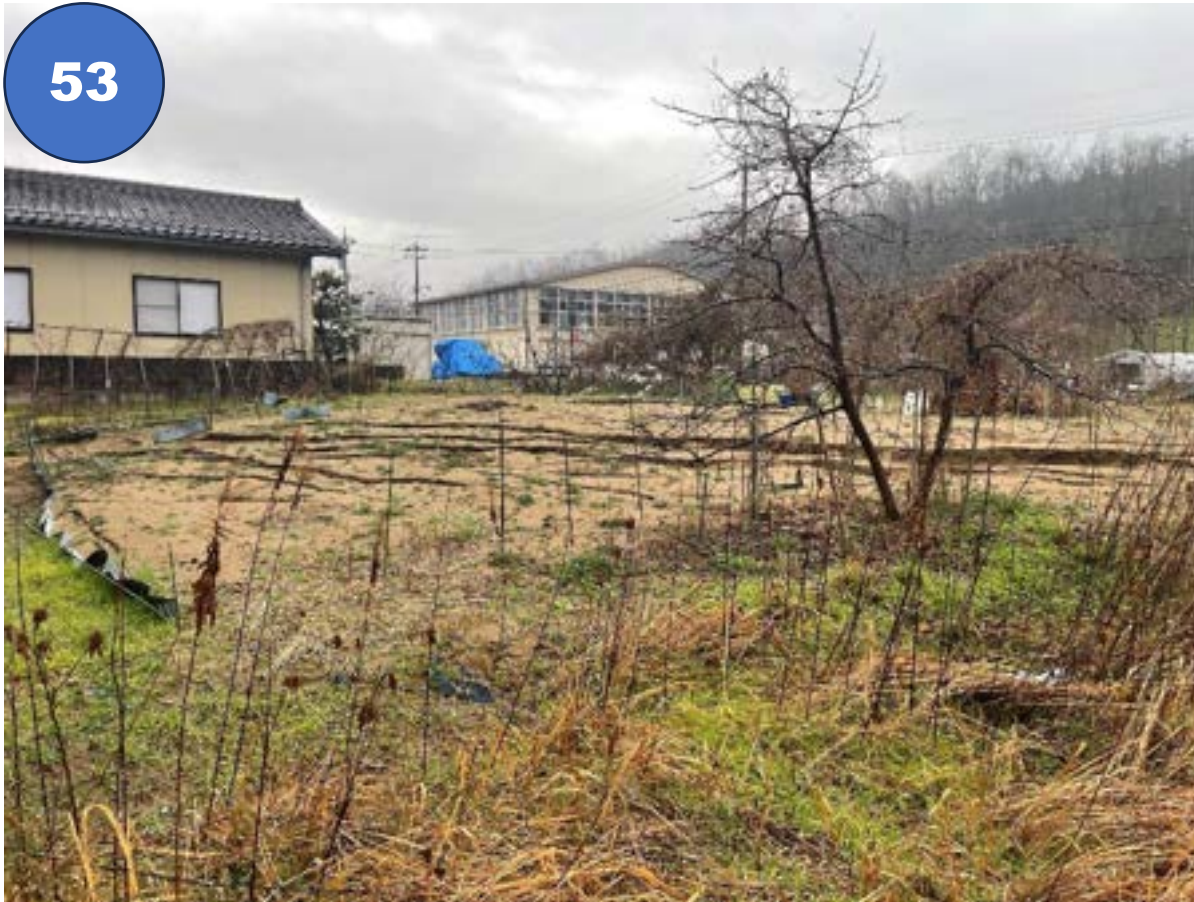
53

④2から連続する流動の起点の亀裂。左の端には地盤に押された痕跡も残っている。

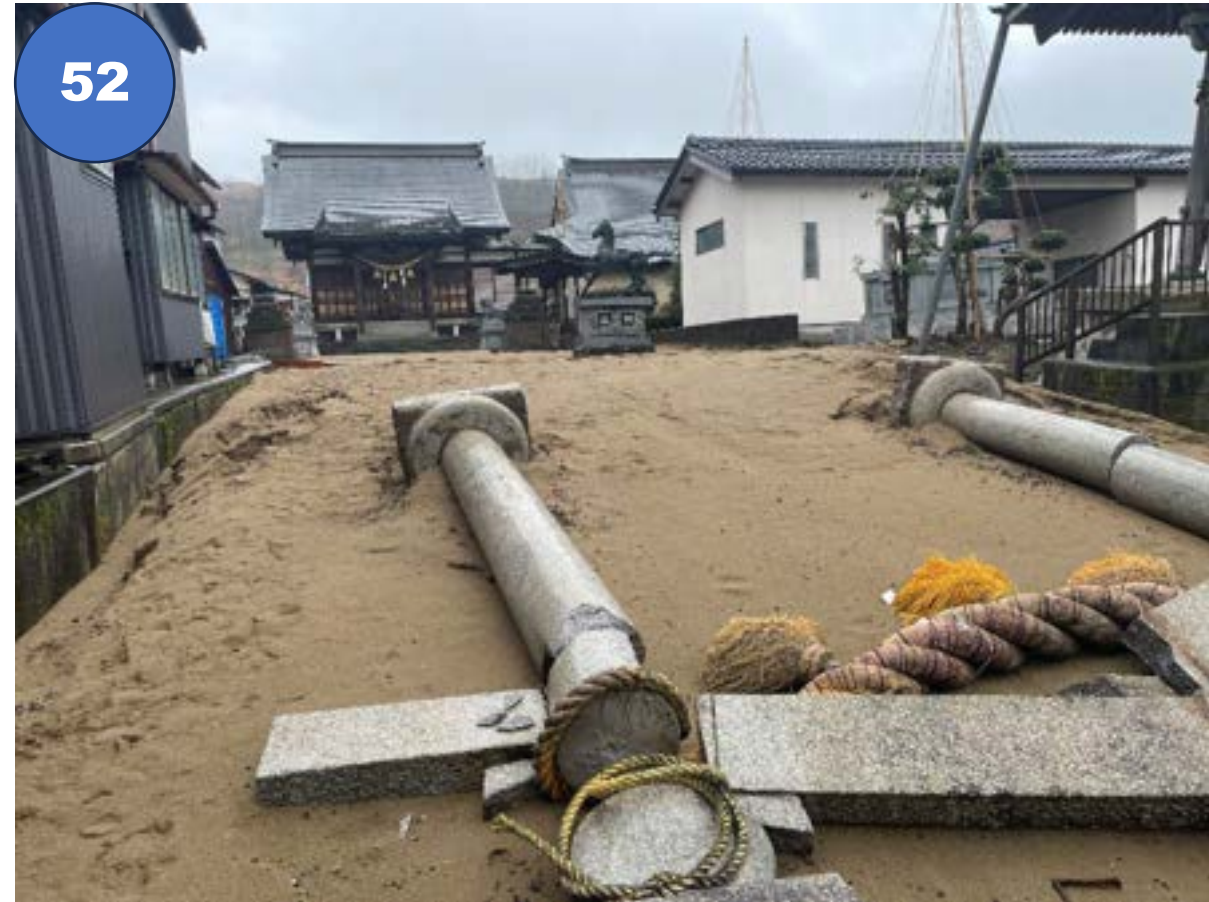
52

53の亀裂の最上部から約65m下に位置する神社の鳥居が転倒している。奥の白い倉庫は西側に沈下している。噴砂は相当残っている。

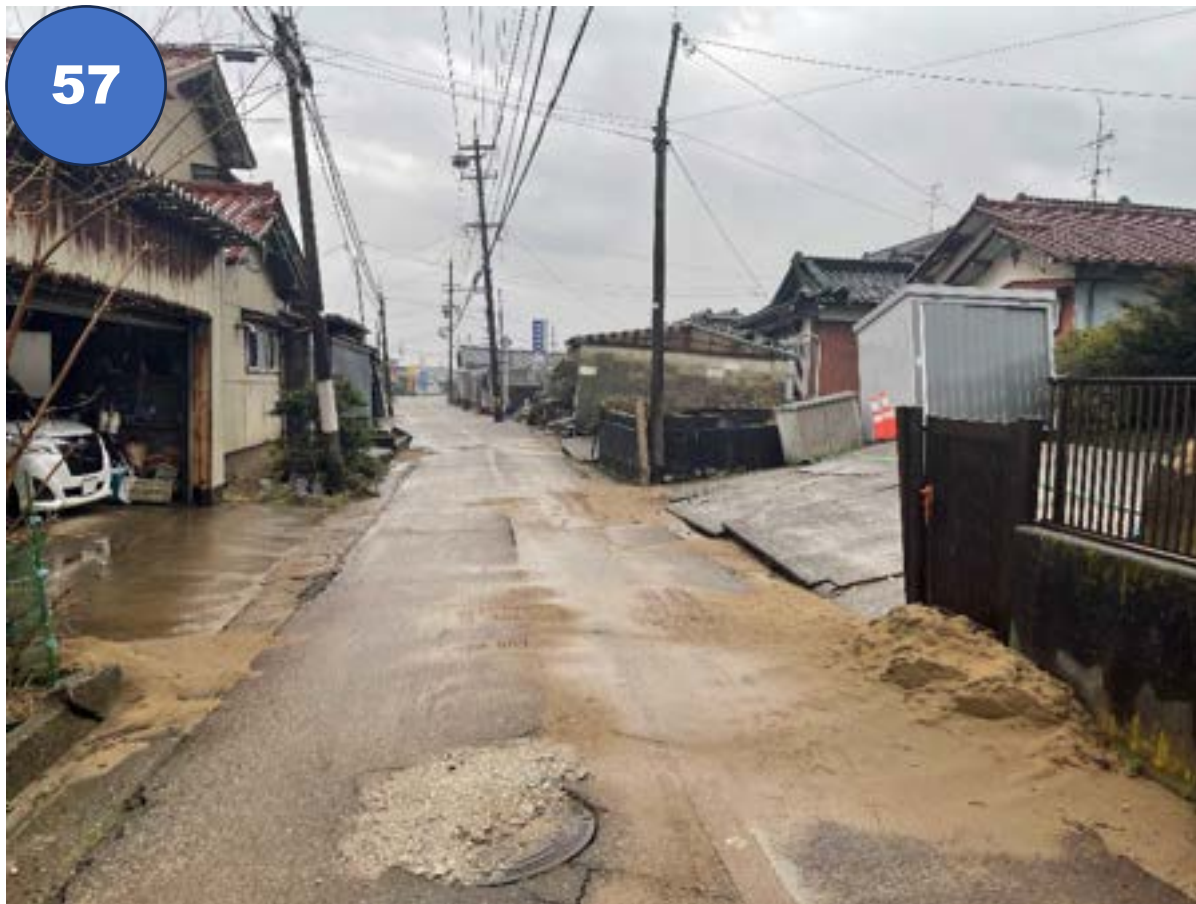
県道8号と並行する裏道を南方向に撮影。右側（砂丘側）が隆起し、家屋は右側に傾斜・沈下している。噴砂も道路の両脇に多くみられる。想定される流動の亀裂の位置から50m程度。

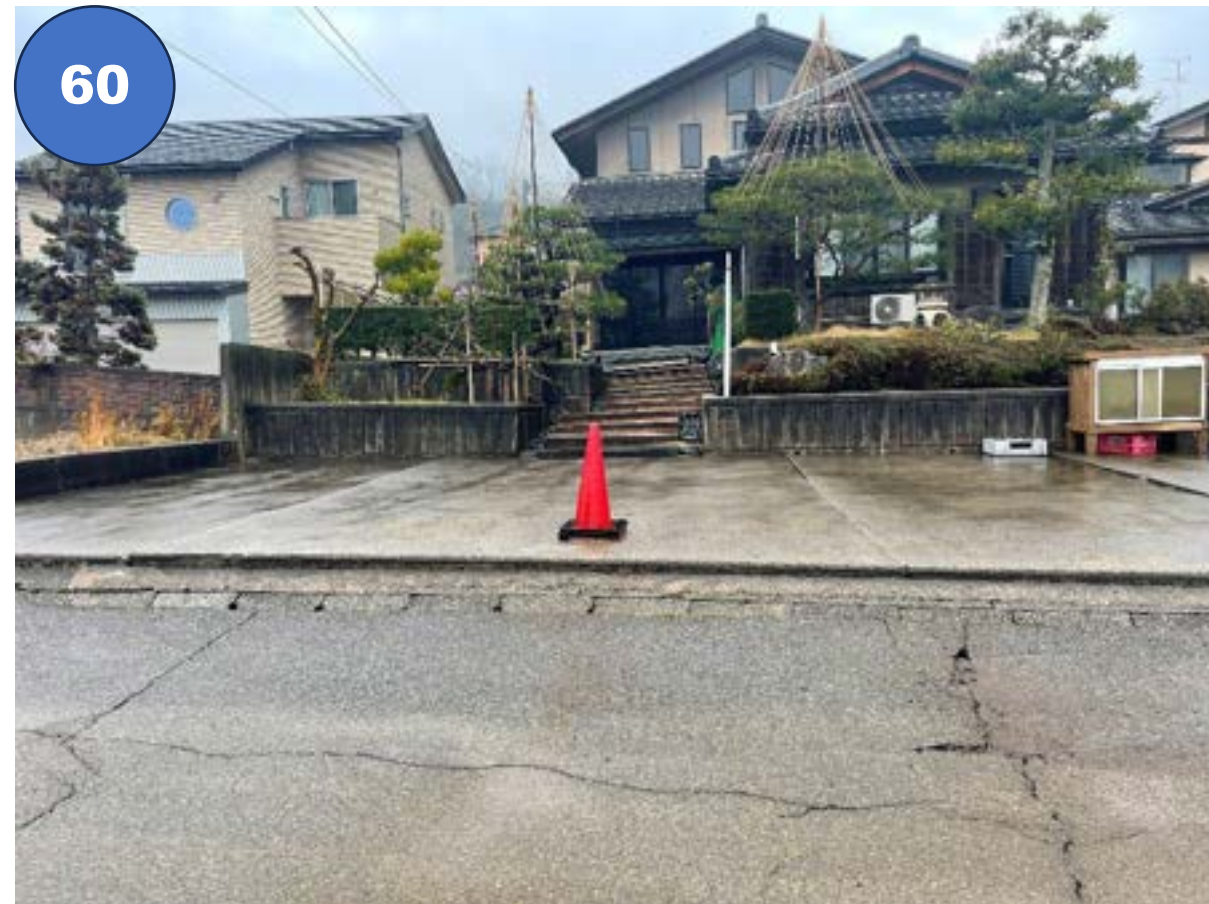
8号線と裏道が三叉路となる個所の西側（砂丘側）の家屋。家屋は奥側に向かって倒れる。駐車場は奥に沈下するが、手前にも変位しており、側溝が押されて舗装下にめり込んでいる。想定流動起点から35-40m。流動範囲が小さいと隆起も小さい可能性。

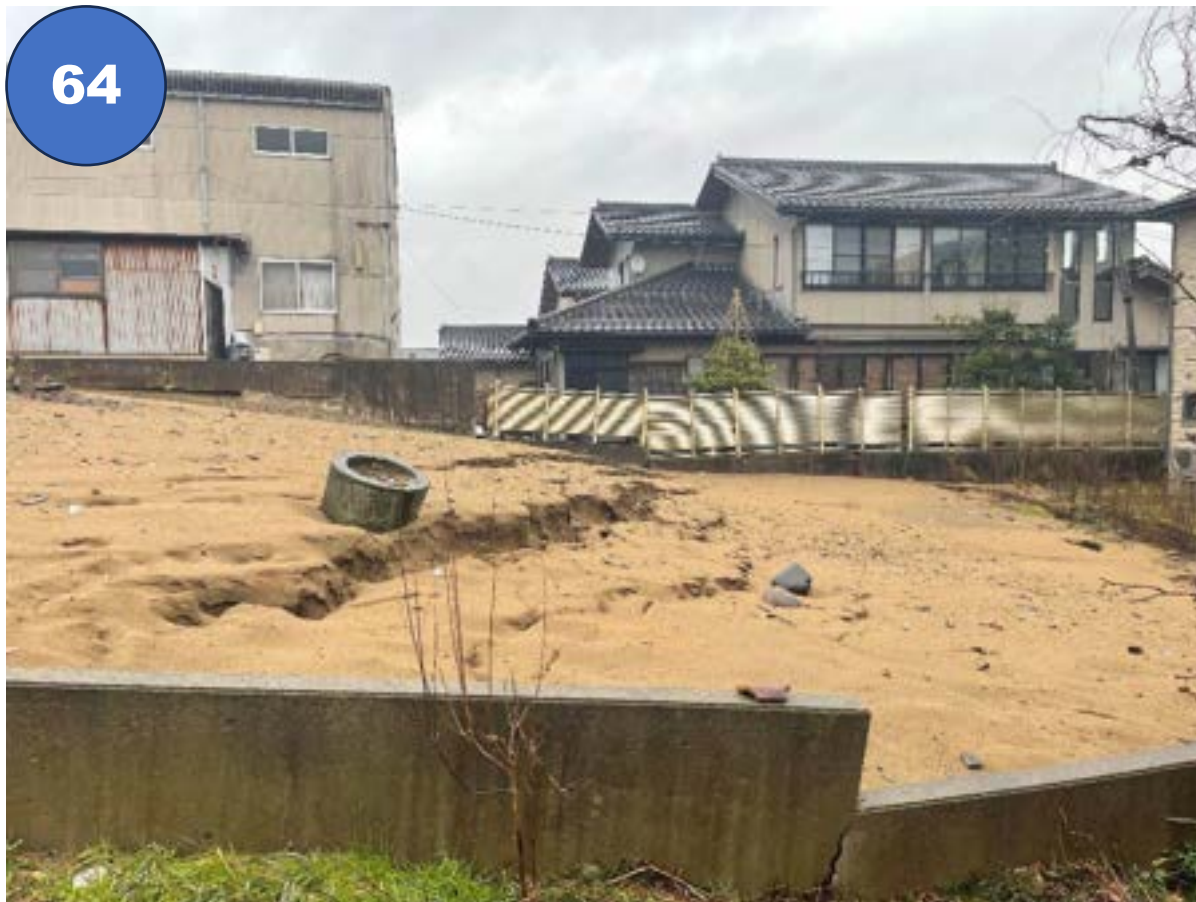
64

流動の起点となる亀裂と段差。奥の家の柵と手前のコンクリート壁に段差が生じている。道路沿いの圧縮変状から、亀裂は53から連続していると考えられる。

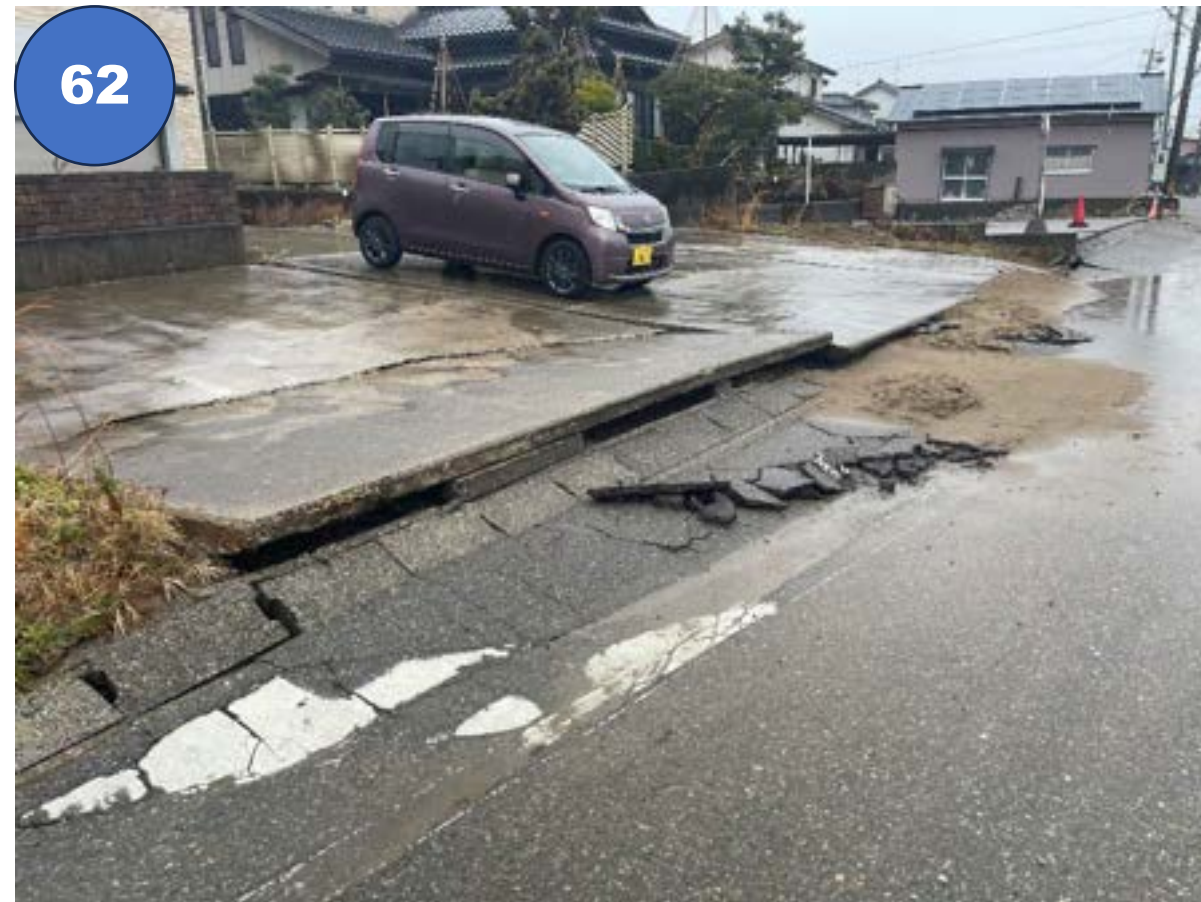
62

64の亀裂から35m下に位置する被害。ここは県道8号沿いであり、西側の隆起が続く。奥の方にも隆起に伴い道路の端が傾斜している。側溝が道路舗装の下にめり込んでいる。噴砂も確認される。

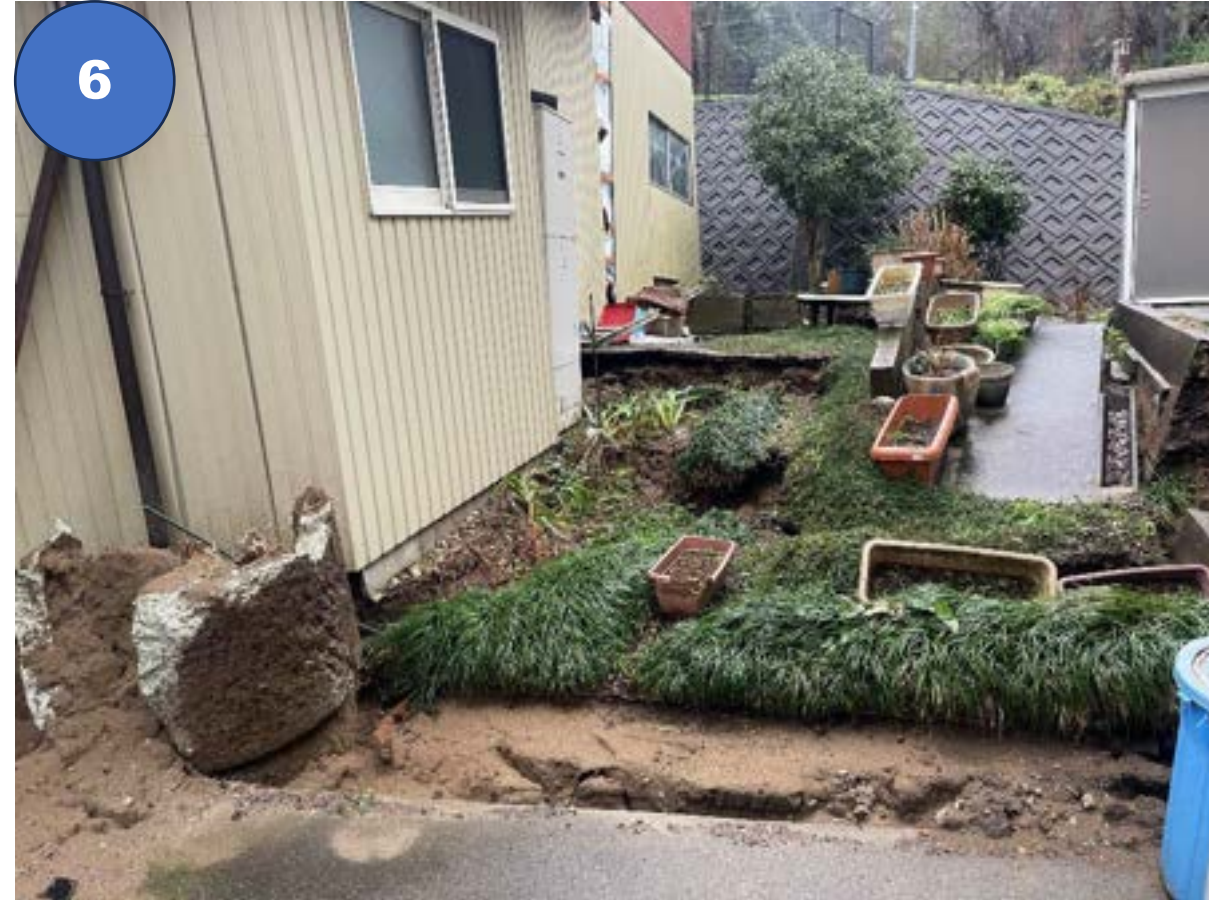
6

⑤の家屋と奥の家屋の間に大きな亀裂。写真は砂丘に向かって撮影。奥に土留め壁。

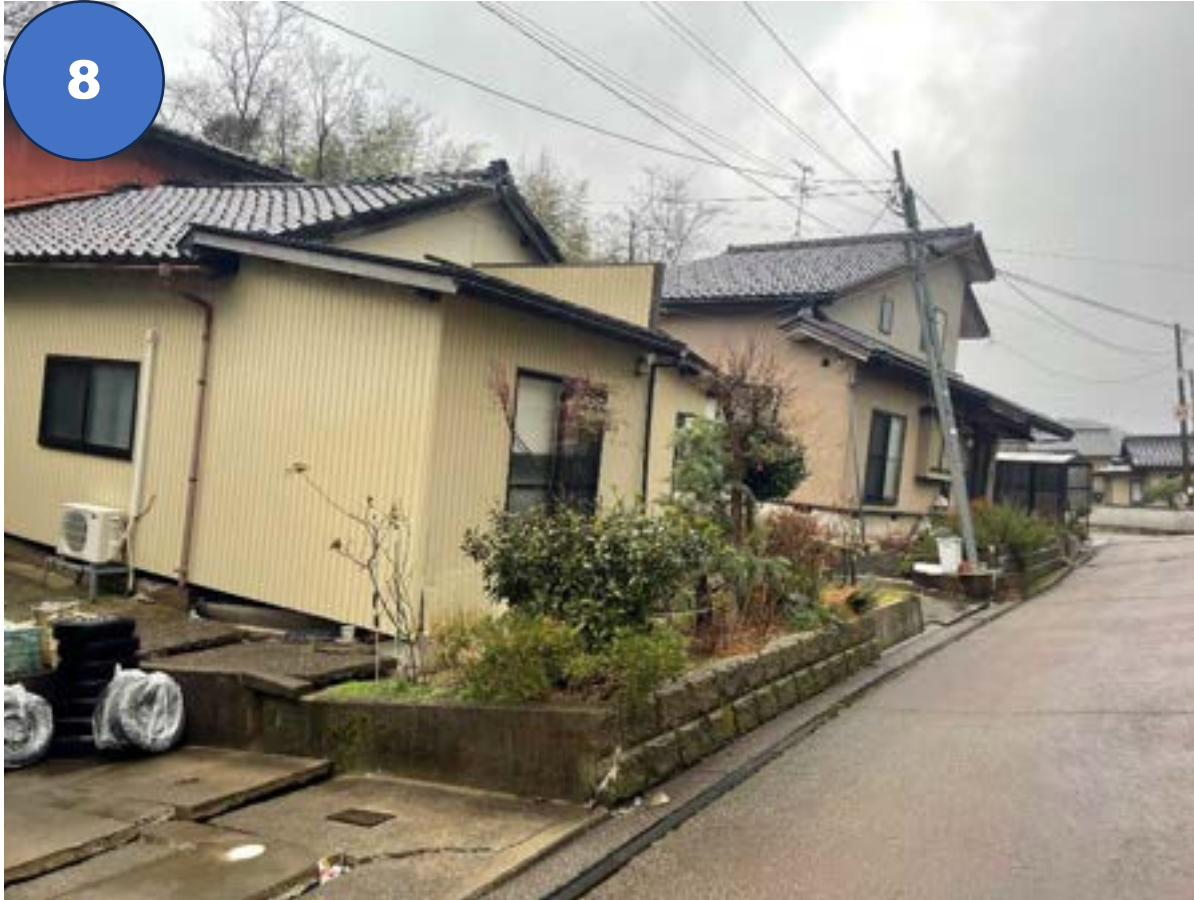
8

⑤の道路の西側（砂丘側）の家屋は手前に大きく傾く。家屋前の道路が沈下し、傾いている。噴砂の跡は見えない。⑥から連続する亀裂があると考えられる。

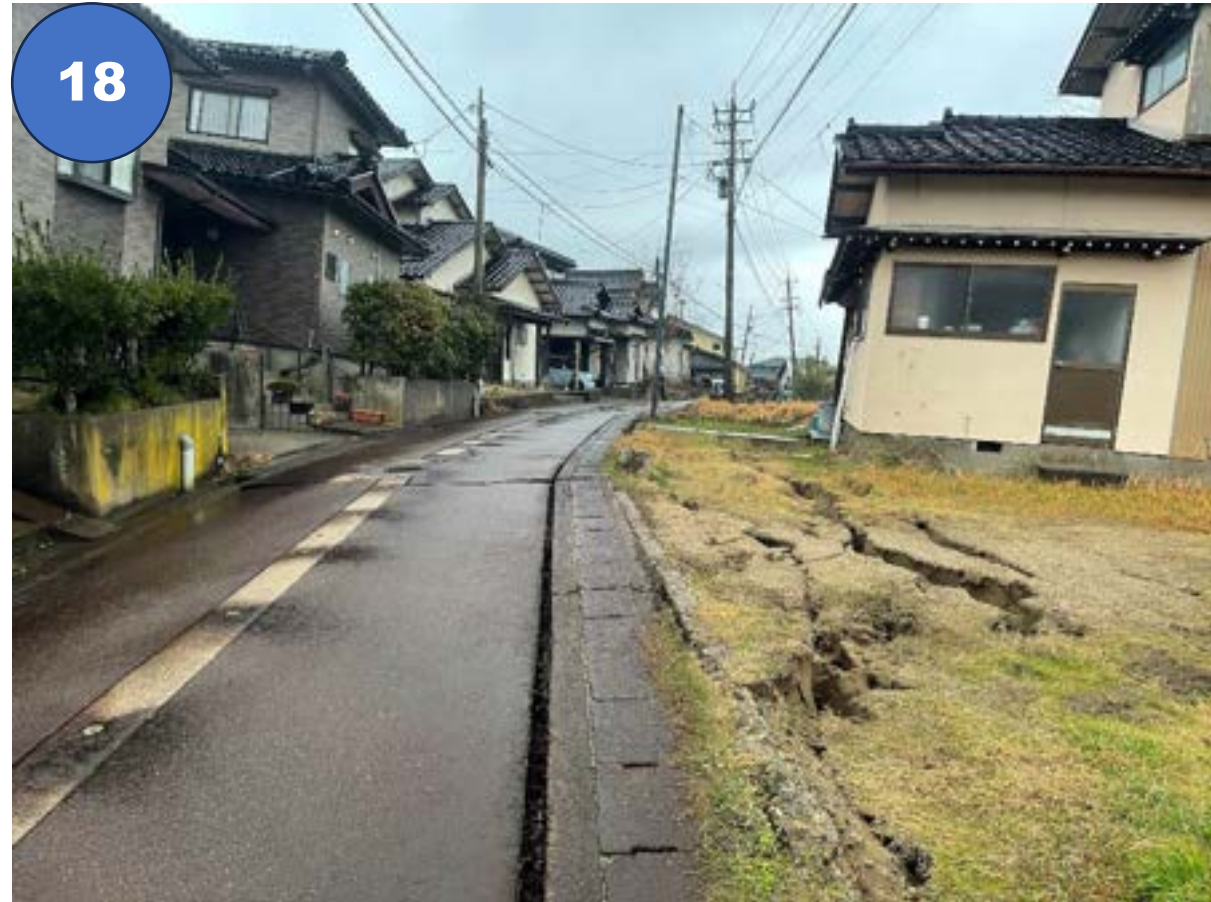
18

県道西側（砂丘側）の裏道で北東方向に撮影。⑭の真上に当たる。道路の左（砂丘側）が沈下している。右の家は右側に傾斜し、引張亀裂と地盤変位。⑭の変状と関連があるか不明。

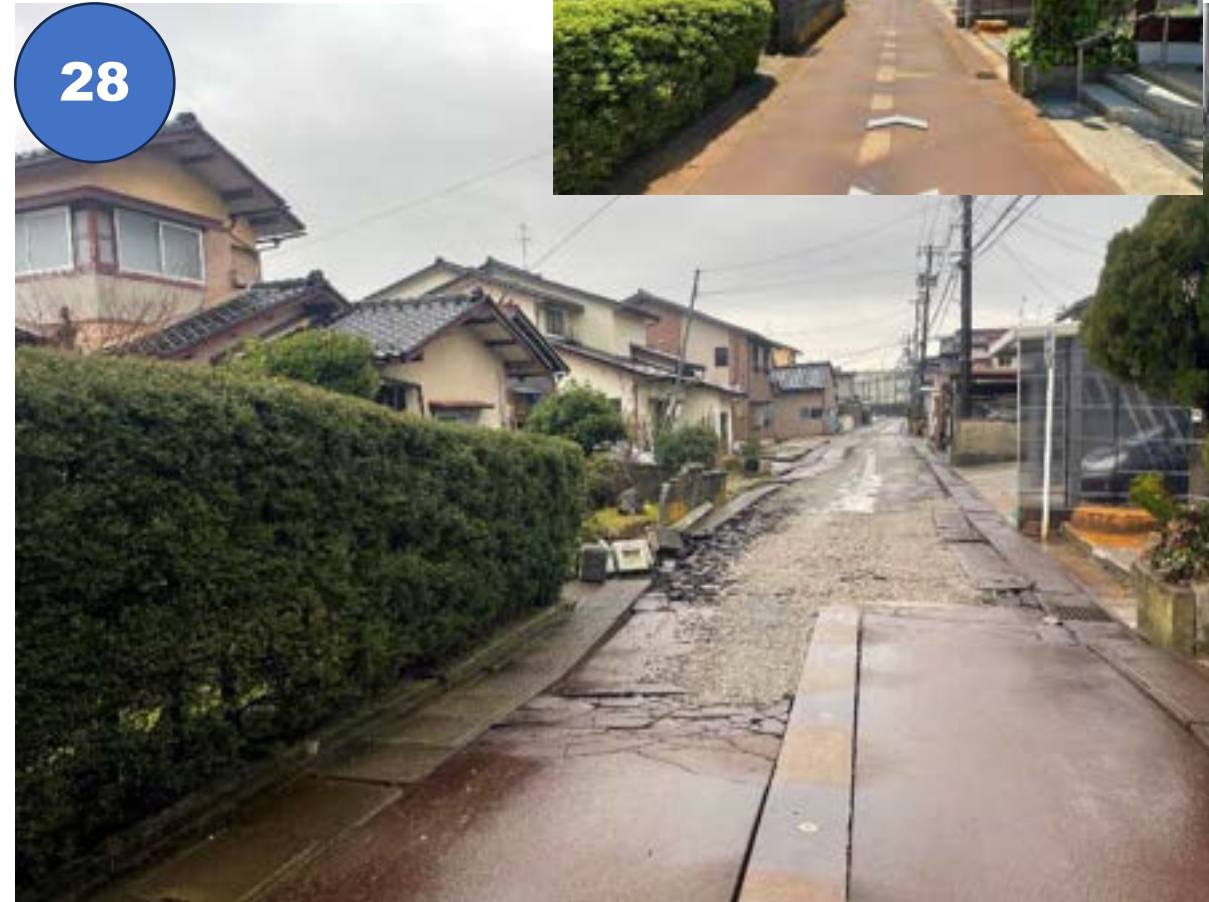
28

県道から西（砂丘側）に約45mに相当する。道路盛土の直ぐ下に当たる。道路を南に撮影。舗装と側溝に変状がある部分の西側の地盤に亀裂がある。

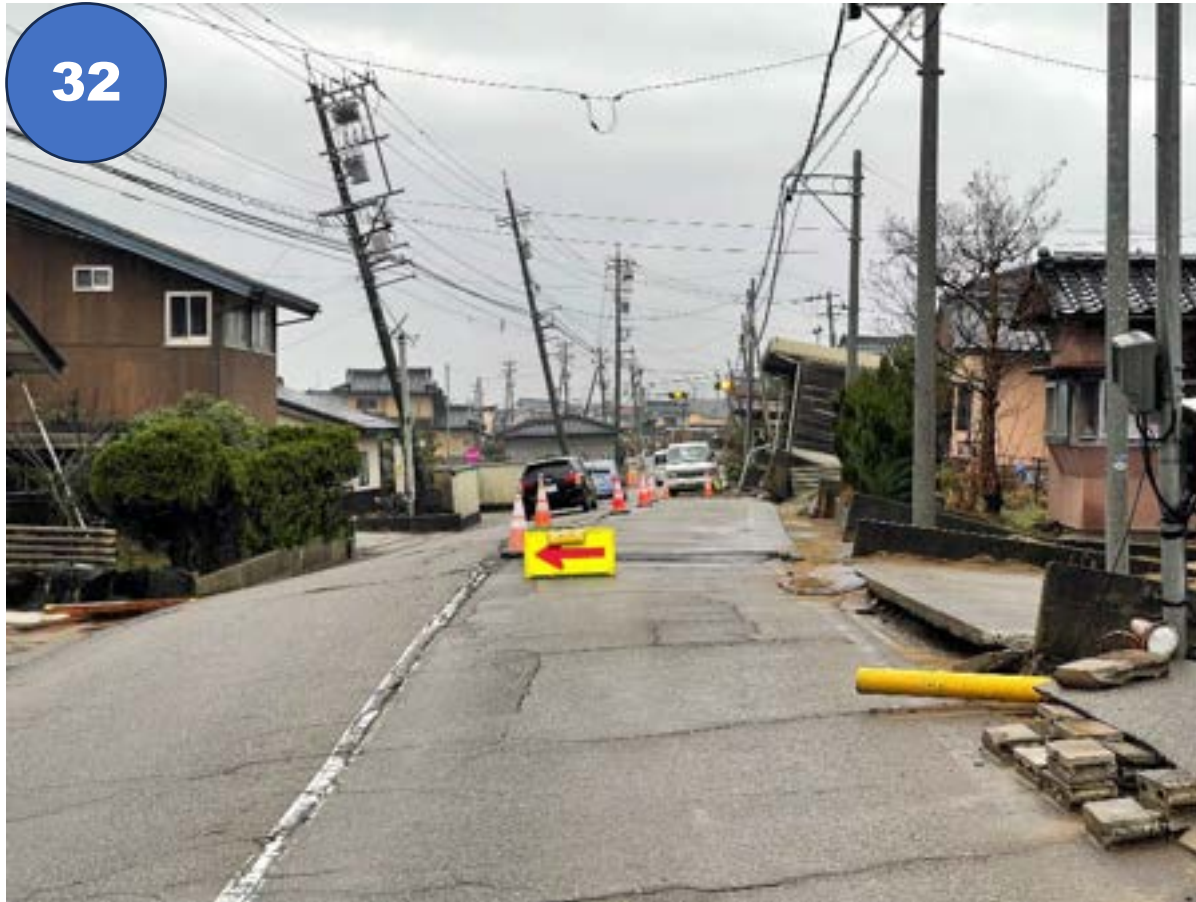
③②の県道を南方向に撮影。この地点から南は道路が大きく隆起し、左（東側）が傾く。西側（砂丘側）の家屋は道路側が持ち上がる不同沈下。手前のコンクリート床は持ち上がり道路に押し出され、側溝より上に来ている。

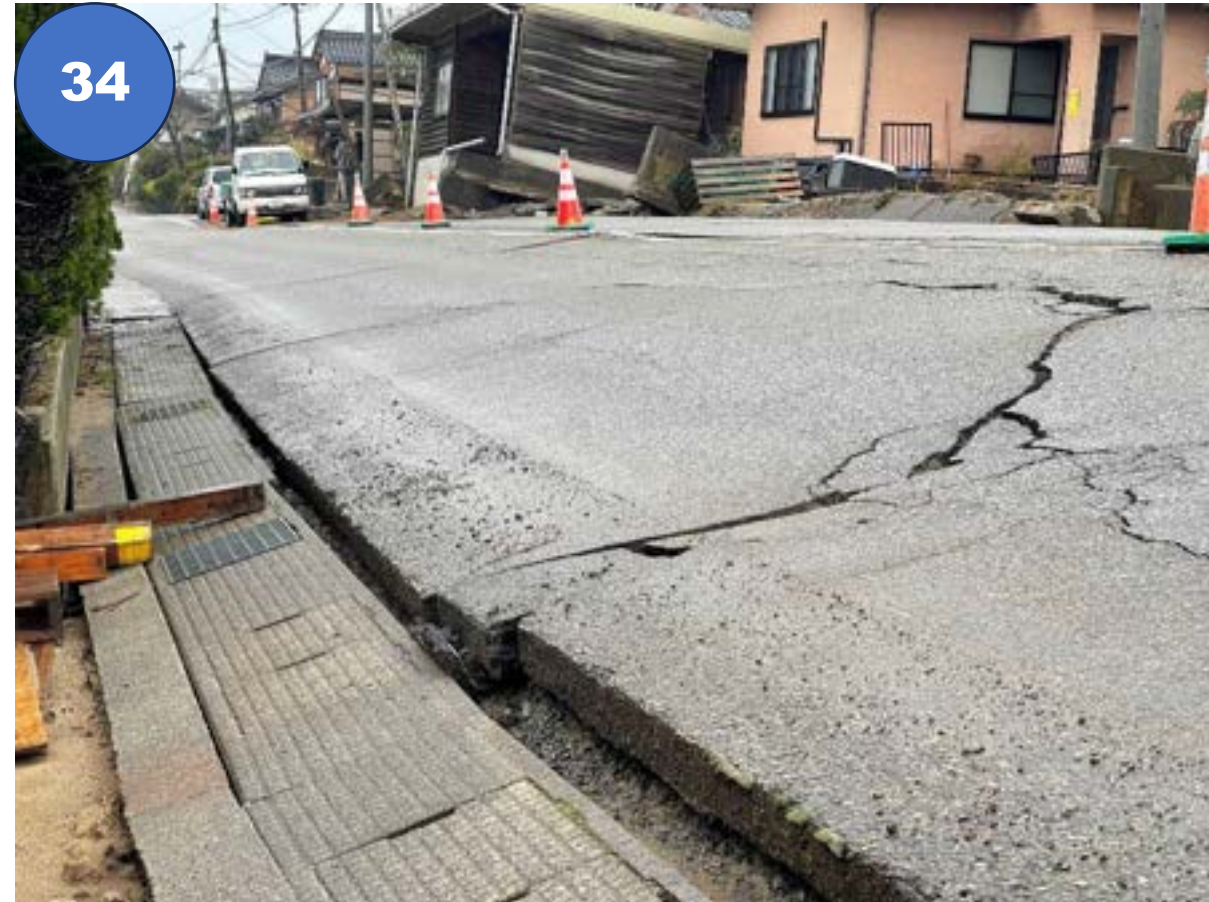
③②の県道の隆起が非常に激しいことが分かる。写真は南に撮影。道路は右から左に押されている。ここは②⑧で述べた亀裂から約60mである。

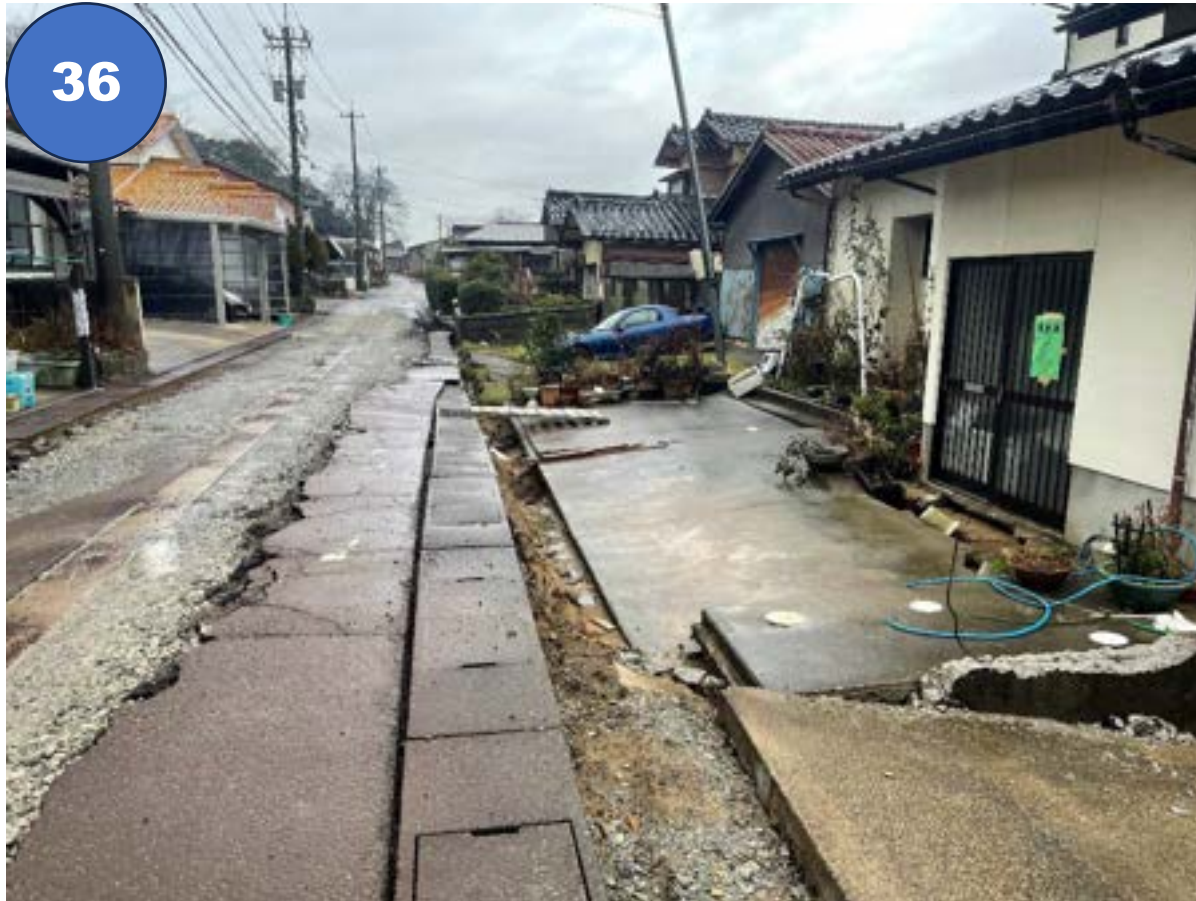
36

北方向に撮影。③②の上手約45mに当たる。道路損傷激しく、右側（東側）の家屋は沈下・移動。駐車スペースは道路境界で段差。この段差が流動の起点か。左側（砂丘側）の家屋に変状なし。県道に変状が大きい個所の上手では変状大きい。

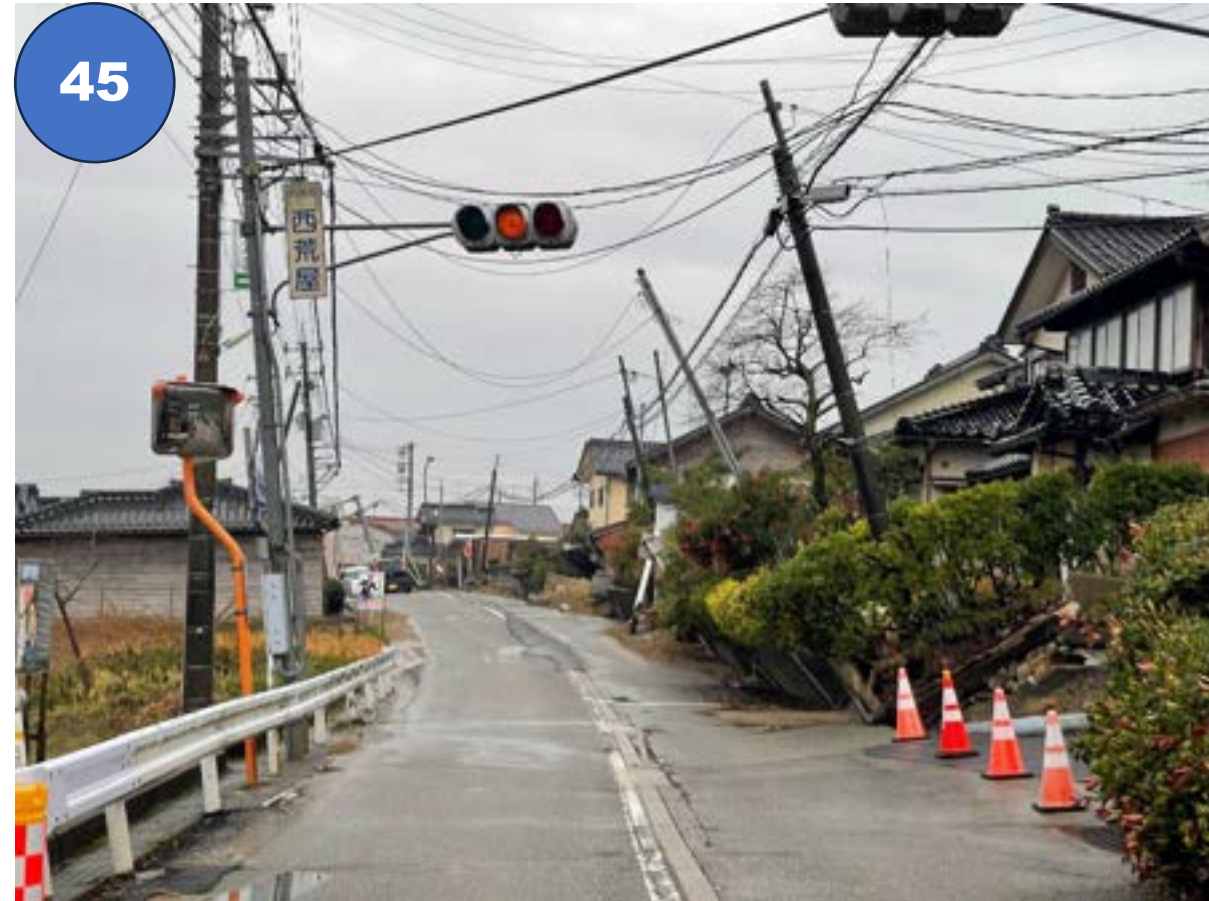
45

県道を南に撮影。T字路向こうの宅地は押されている。しかし、県道の傾斜はここから南は治まっている。T字路を右に行くと湾曲した道路盛土がある。その影響はあるか？

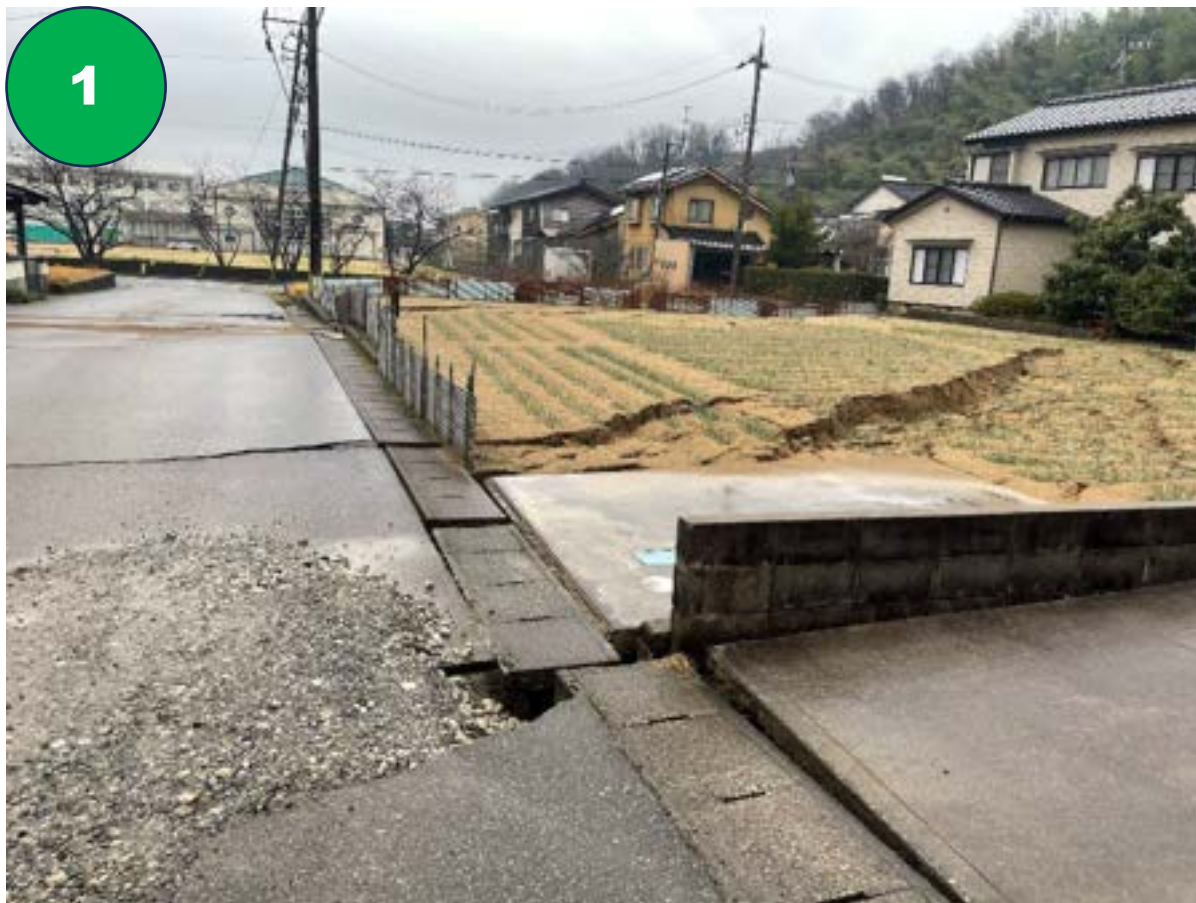
小学校グラウンドの北側の畑に地盤変状に伴う亀裂。亀裂の背後地盤（右側）に変状はない。この東に道路盛土があることから、流動方向は他と異なっている。道路と側溝が左（東方向）に押されている

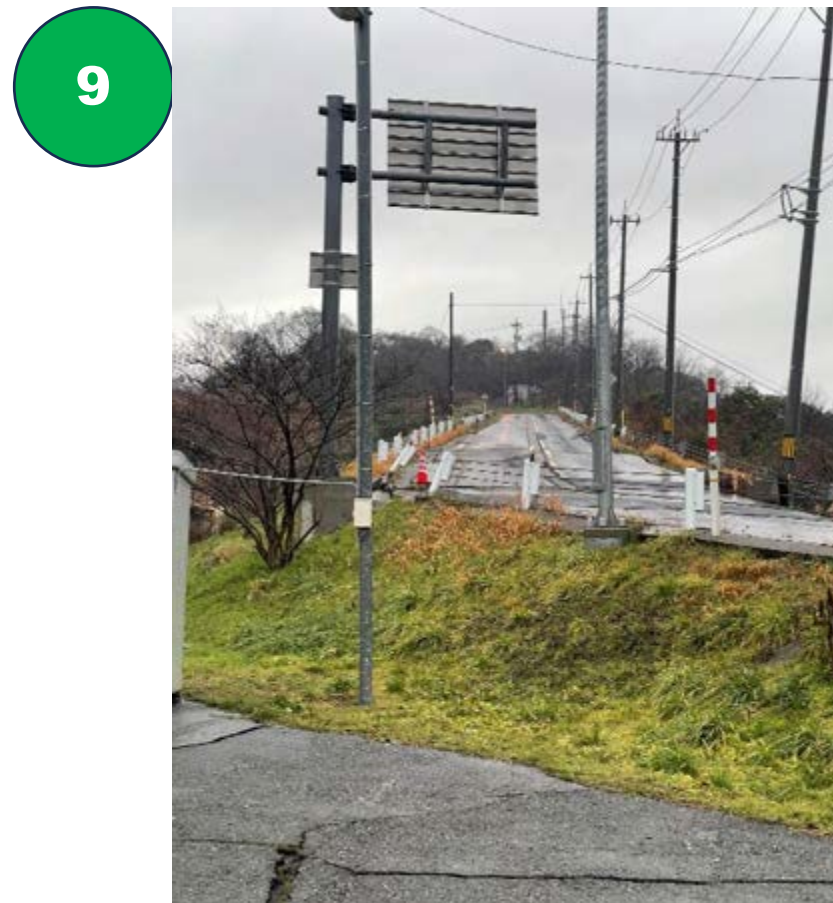
①の東側の道路盛土。盛土に変状と補修痕があるが、センターラインはまっすくに見える。盛土全体の移動は生じていないと考えられ、これを境に砂丘斜面の下手と上手の変状に影響を与えている。

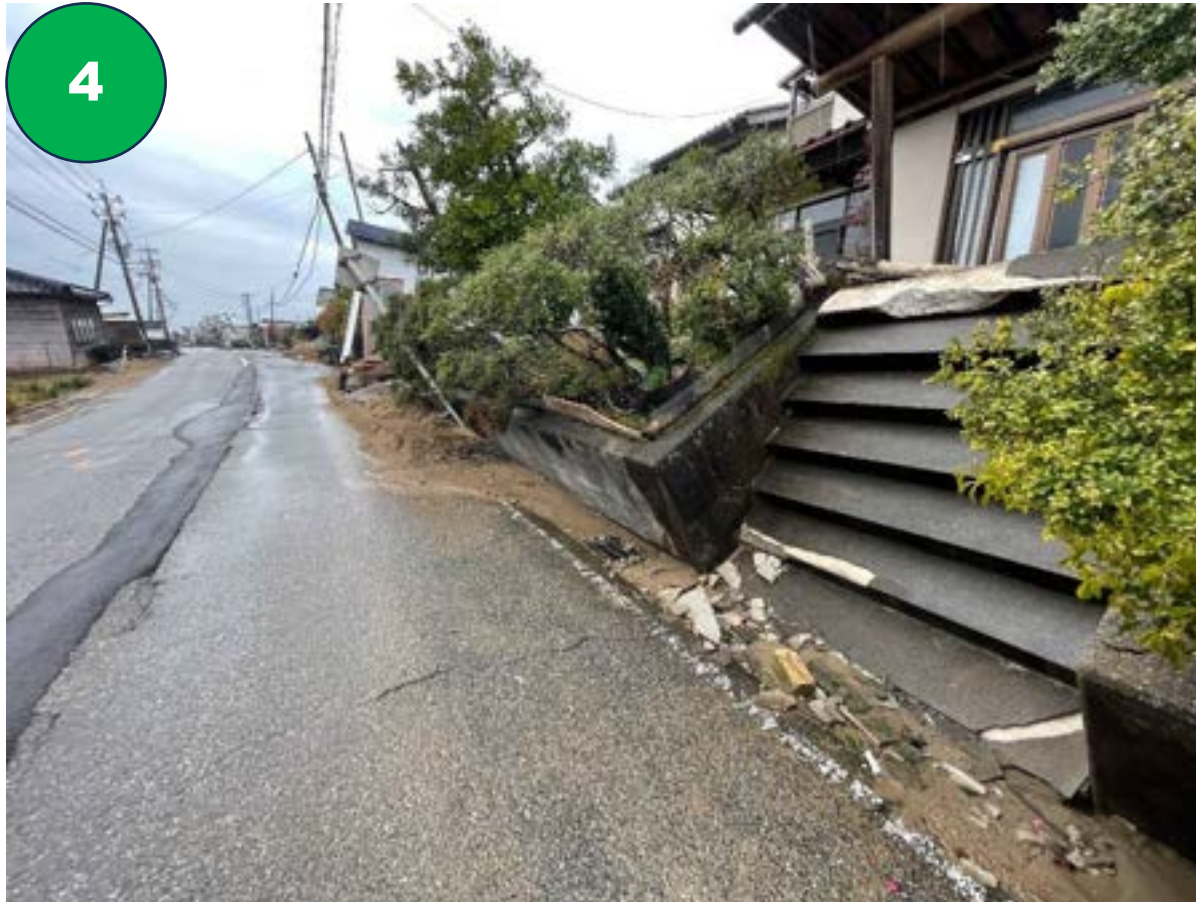
④の南にある駐車場が盛り上がる。県道にも圧縮変状の補修がある。④と共に小学校グラウンドの前に位置する。噴砂の痕跡も多い。最も上位に位置する亀裂⑱からの距離は140m程度。

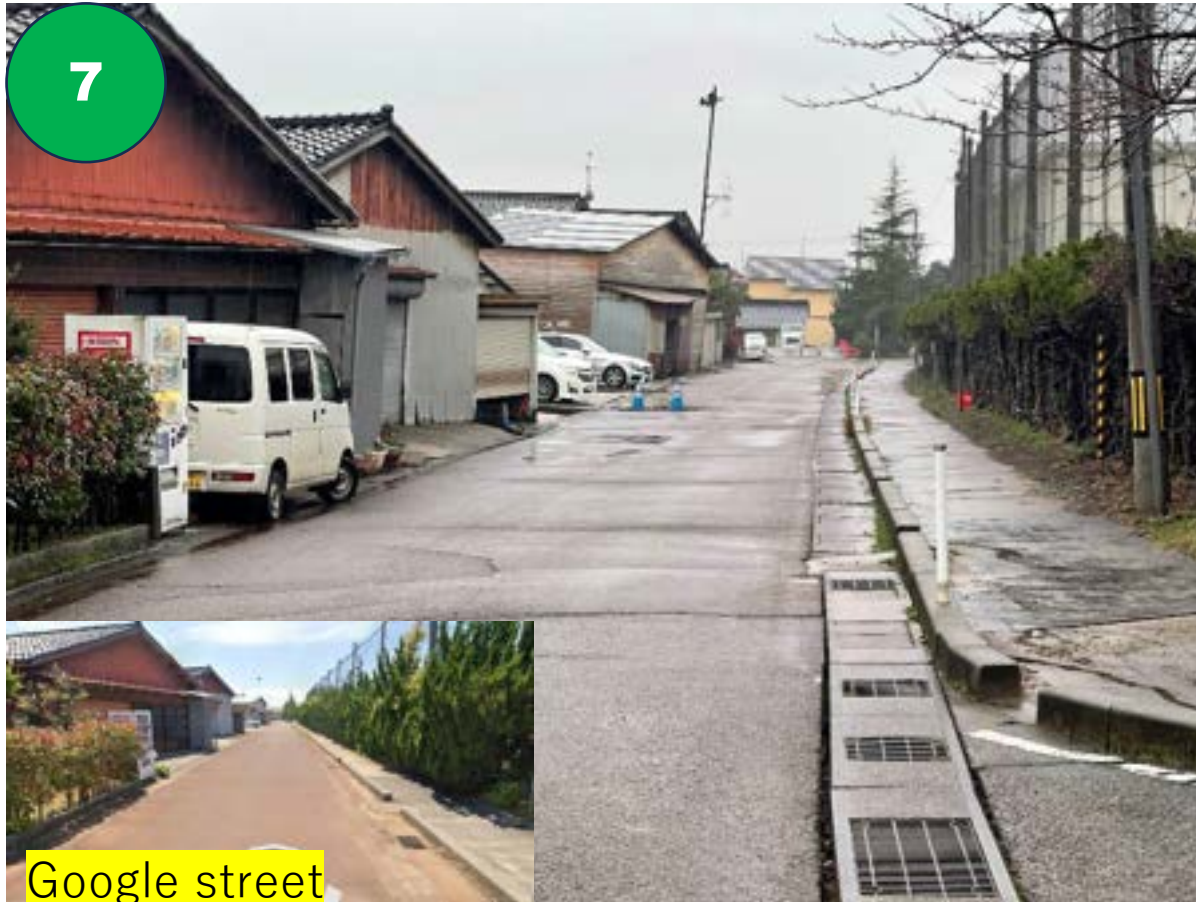
小学校グラウンドの東側の道路。歩道と道路が東側（左）に大きく孕んでいる。道路には小さな亀裂があり、奥の家は若干沈下している。噴砂はあまり見られない。

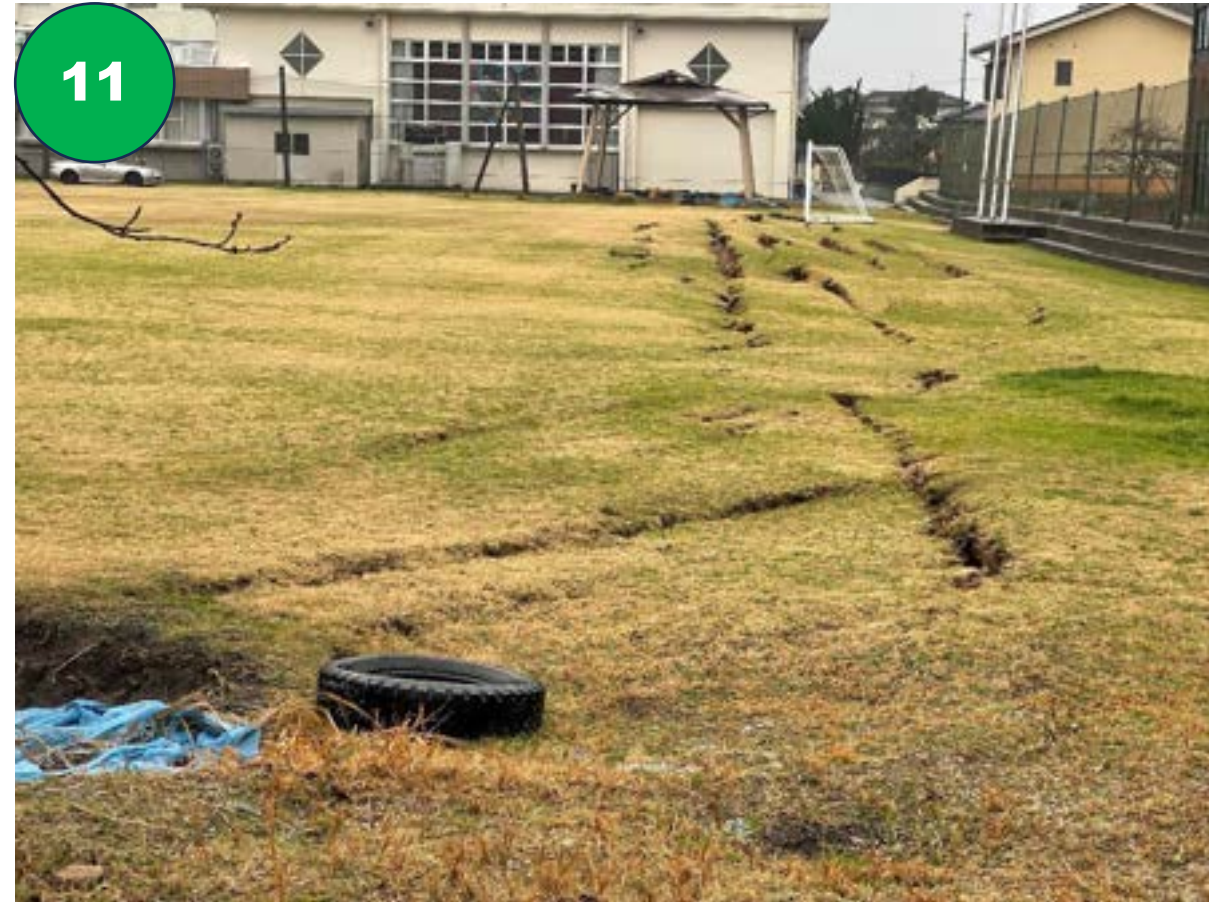
小学校のグラウンドの西側（砂丘側）に複数の亀裂が入る。亀裂背後（右側）のフェンスも左に孕んでおり、流動の滑落崖はこれより更に砂丘側にある。噴砂はあまり見られない。
