令和6年能登半島地震 石川中央地域の地震被害調査（速報）

東京大学 生産技術研究所 清田 隆・栗間 淳

内灘町 栗崎・鶴が丘・宮坂・西荒屋地区
液状化と地盤流動による被害・変状調査の概要（調査1/18）

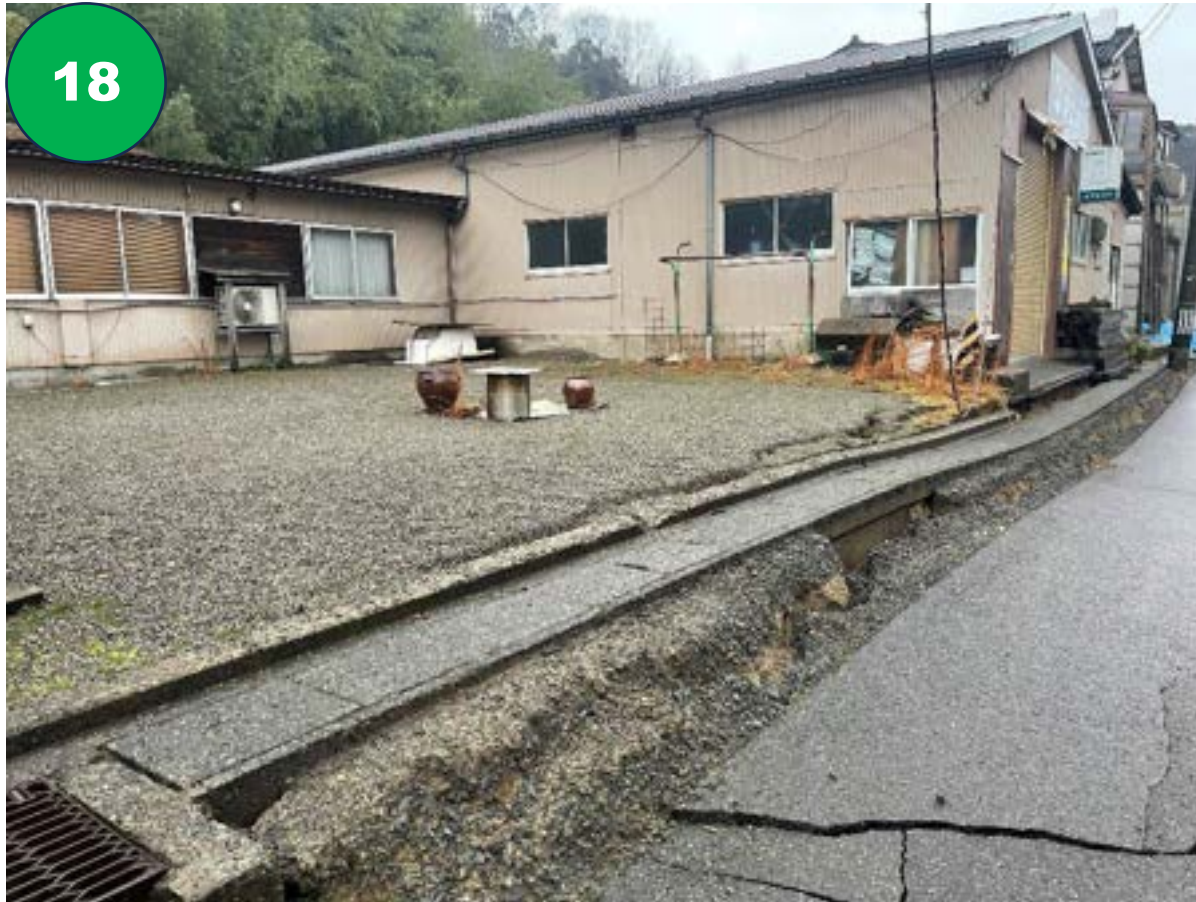
小学校のグラウンドの西側上位の道路において大きな亀裂・段差を確認。この地域の最上位に位置するクラックであり、流動の起点と考えられる。

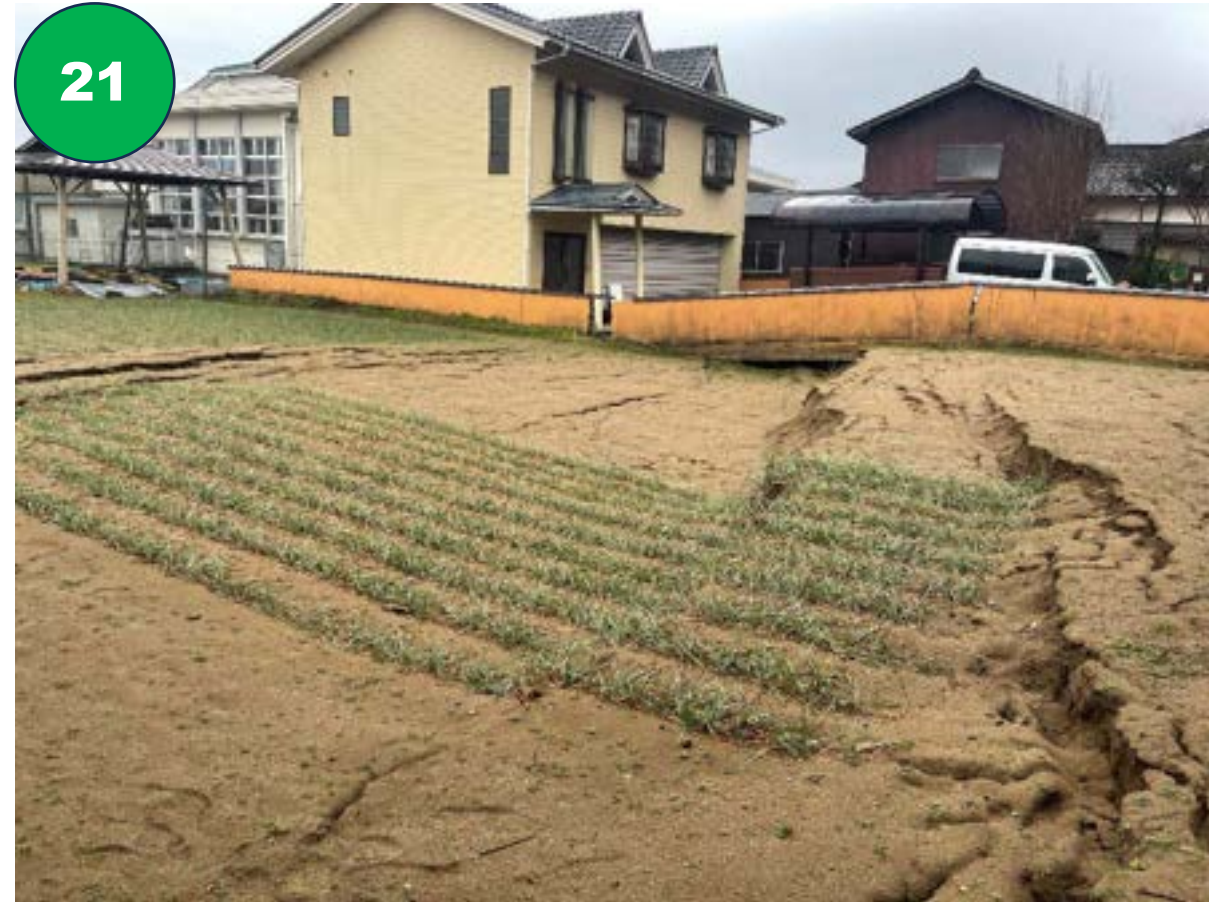
小学校グラウンドの裏の畑に生じた段差・亀裂であり、南向きに撮影。⑱から連続する亀裂であるが、この位置から少し下部に移動する。

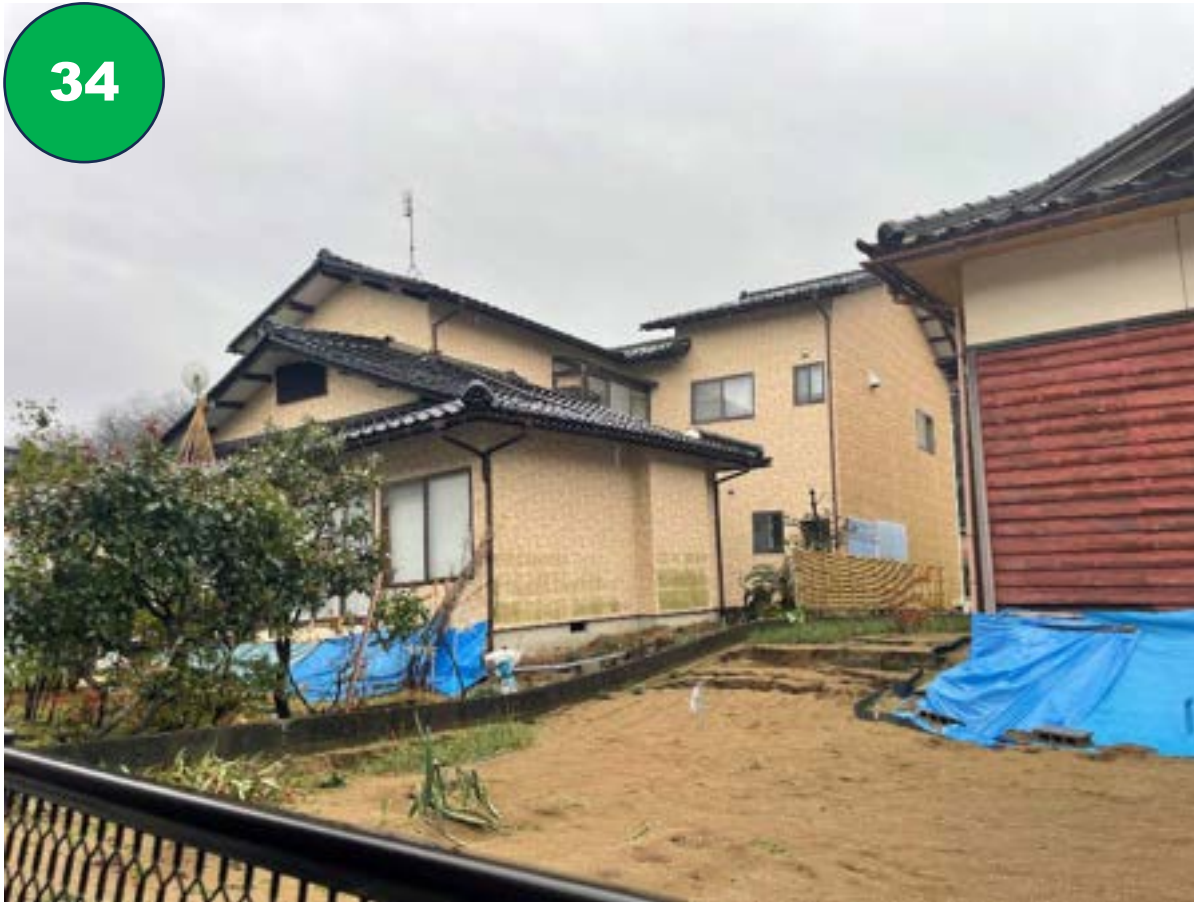
34

小学校体育館の裏（西側）の宅地に生じた亀裂。⑱⑳から連続する亀裂である。家屋の基礎にブルーシートが見られる。手前のフェンスを支えるコンクリートブロックが沈下、その手前の舗装がやや隆起していた。

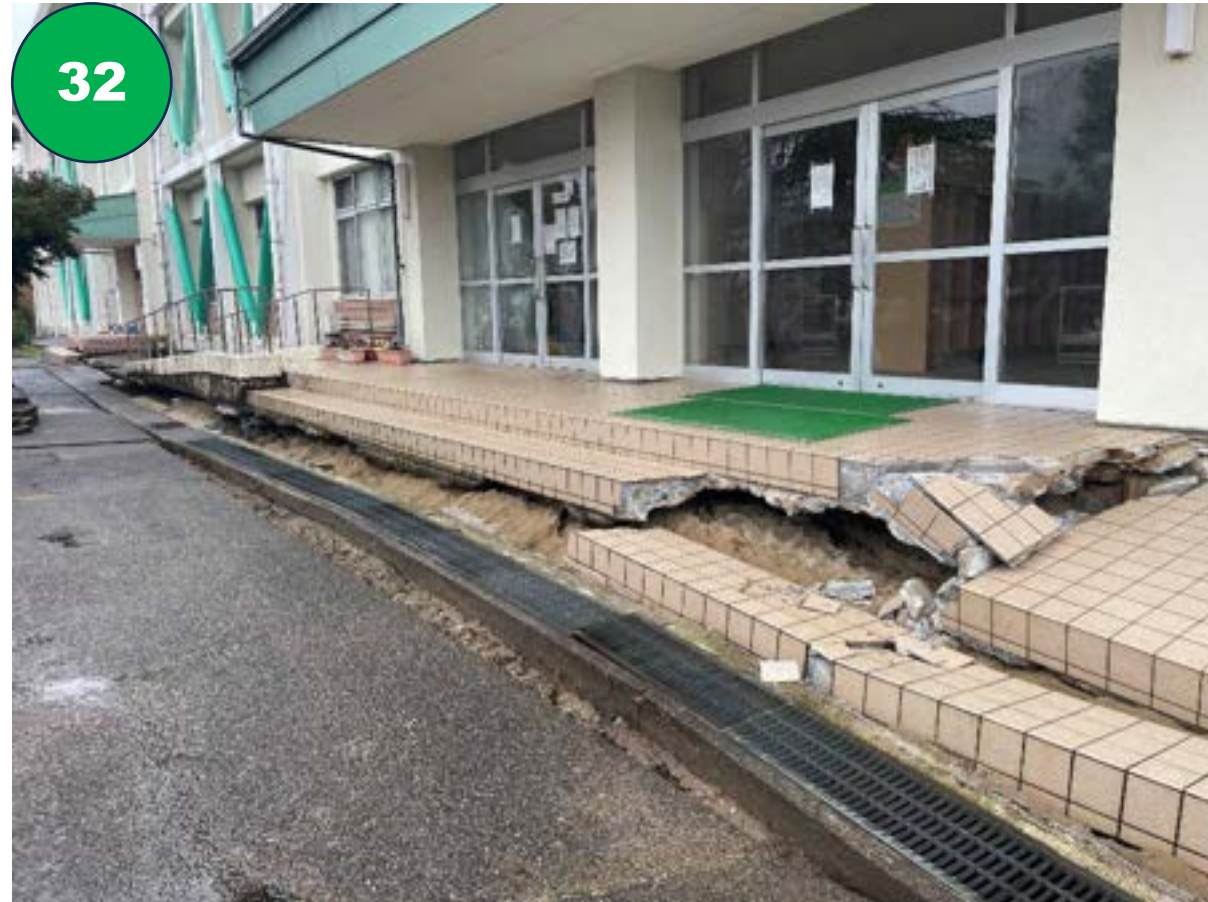
32

小学校本校舎の玄関階段で生じた亀裂と段差。舗装が国道方向（東側）に移動している。校舎は変状は無いと考えられる。

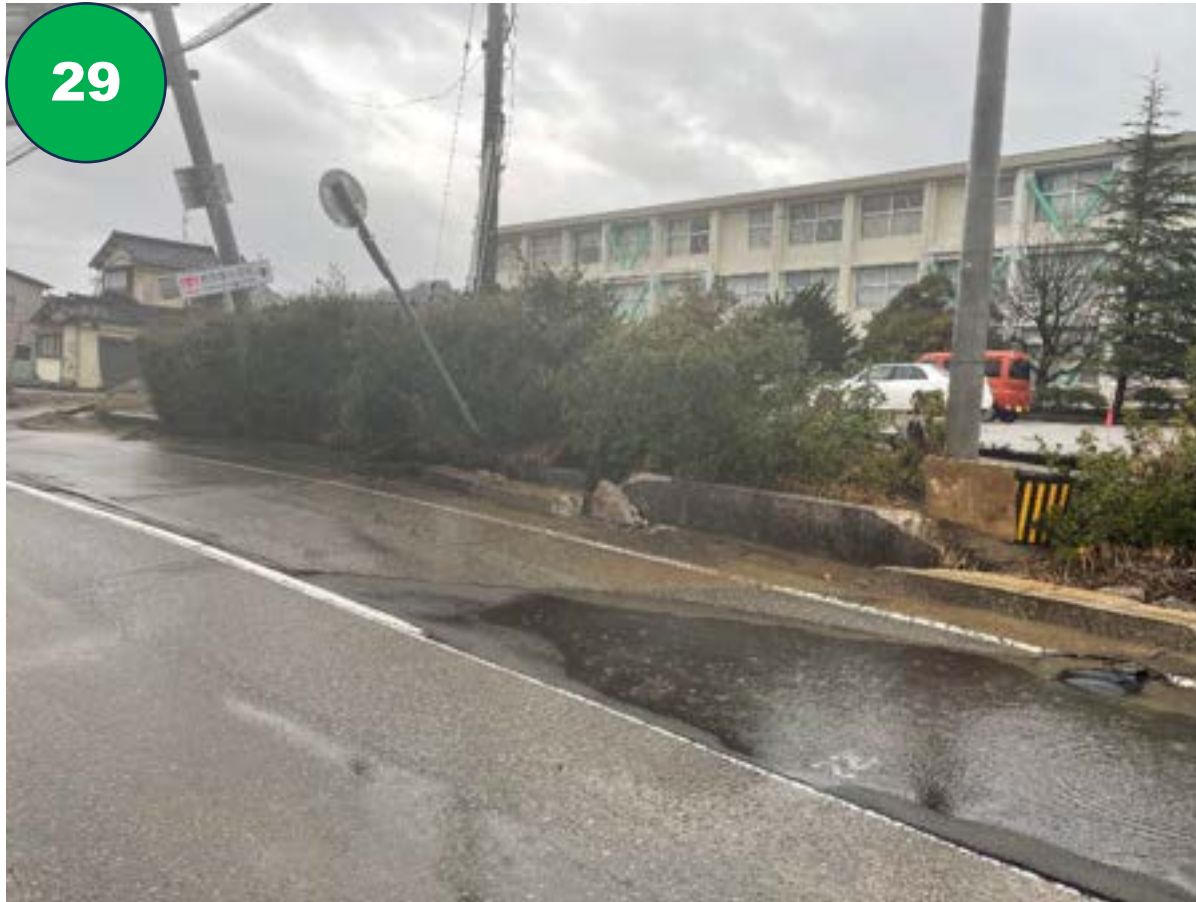
県道8号線の小学校校舎前の様子。歩道に被害・車道にも補修痕があるが、これより北のグラウンドの前や南の校舎から外れた場所より車道の隆起、傾きが小さい。③②の亀裂からの距離は35m程度。

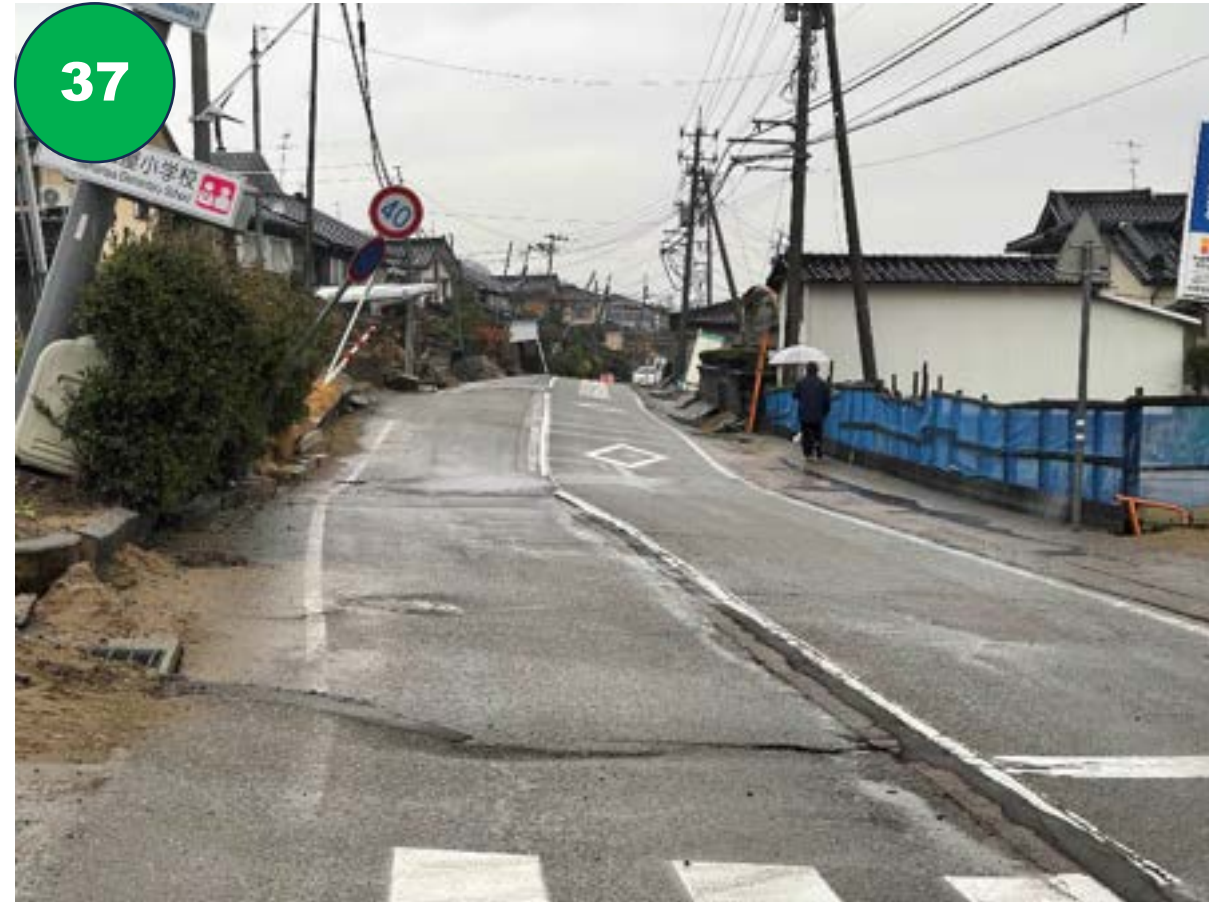
小学校前の県道を北に撮影。道路の変状が確認できるが、校舎の切れるあたりから急に道路の隆起が大きくなる。流動に伴う下部の隆起の程度は、流動範囲と相関があると考えられる（手前は35m, 奥の隆起部は140m）

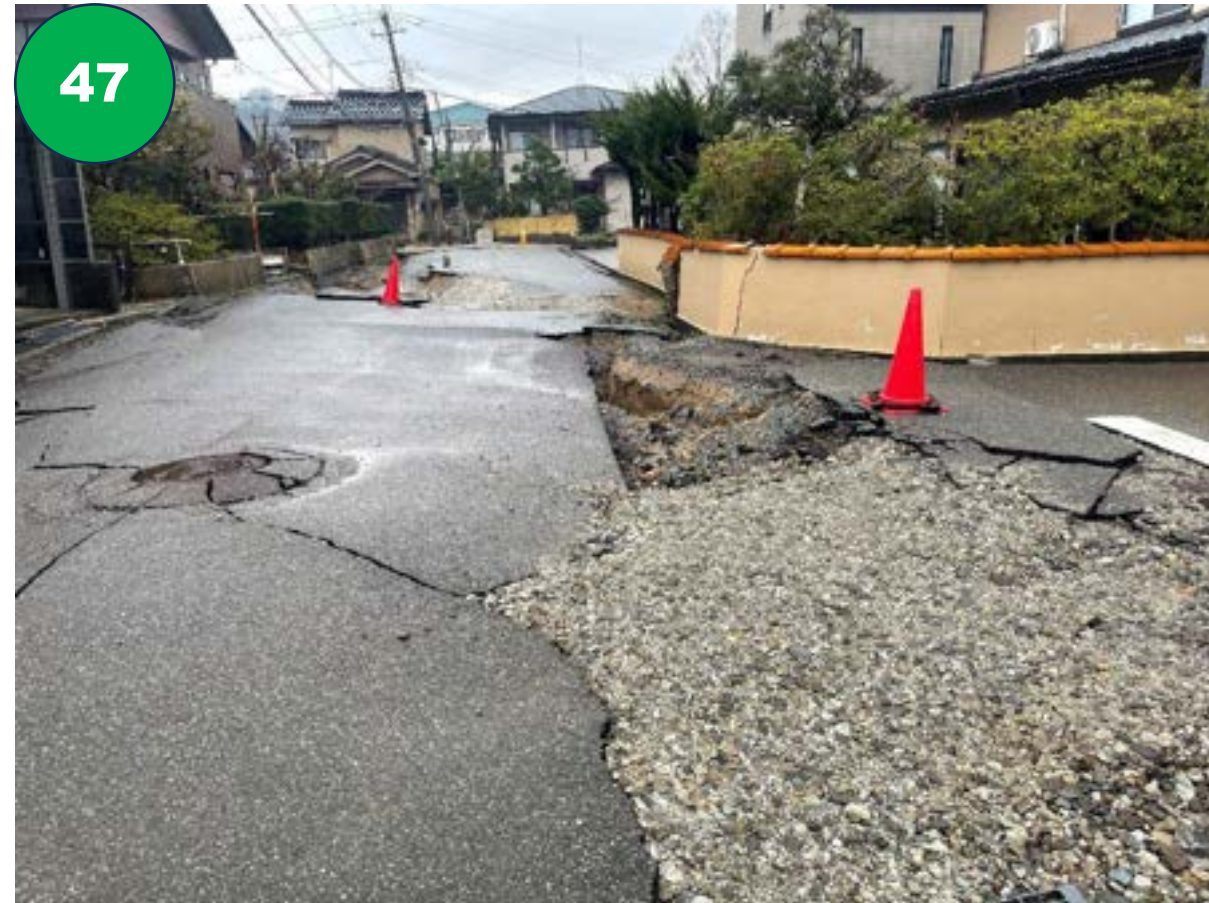
47

小学校校舎の南50m程度の道路被害。道路にかなり大きな亀裂が入っている。このスロープにおける最上部の亀裂であり、⑱⑳㉑から連続すると考えられる。東にある県道まで85m程度である。

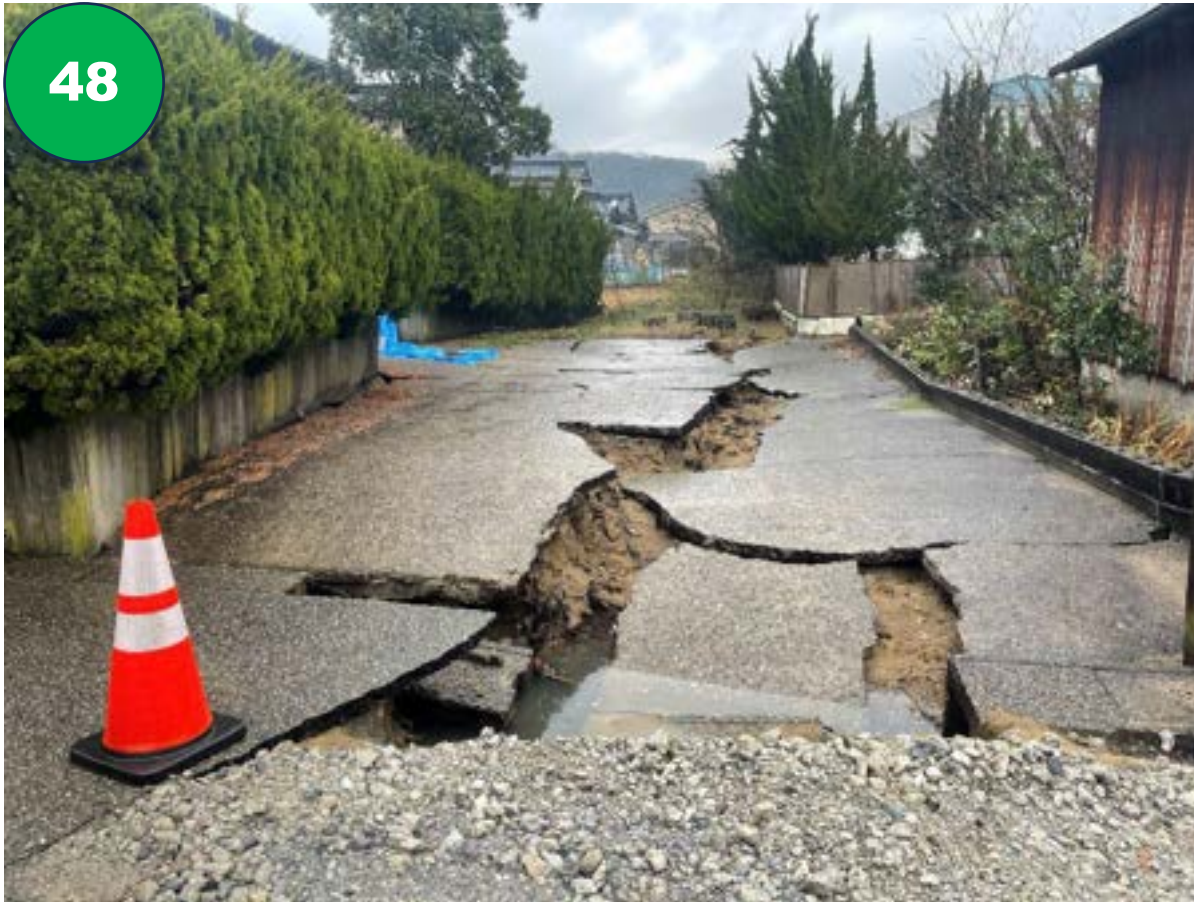
48

小学校の南の道路から北方向を撮影。奥右に体育館が見える。舗装が大きく割れ、段差が生じており、③④の敷地から連続するものと考えられる。この背後にも亀裂は連続し、④⑦に繋がる。

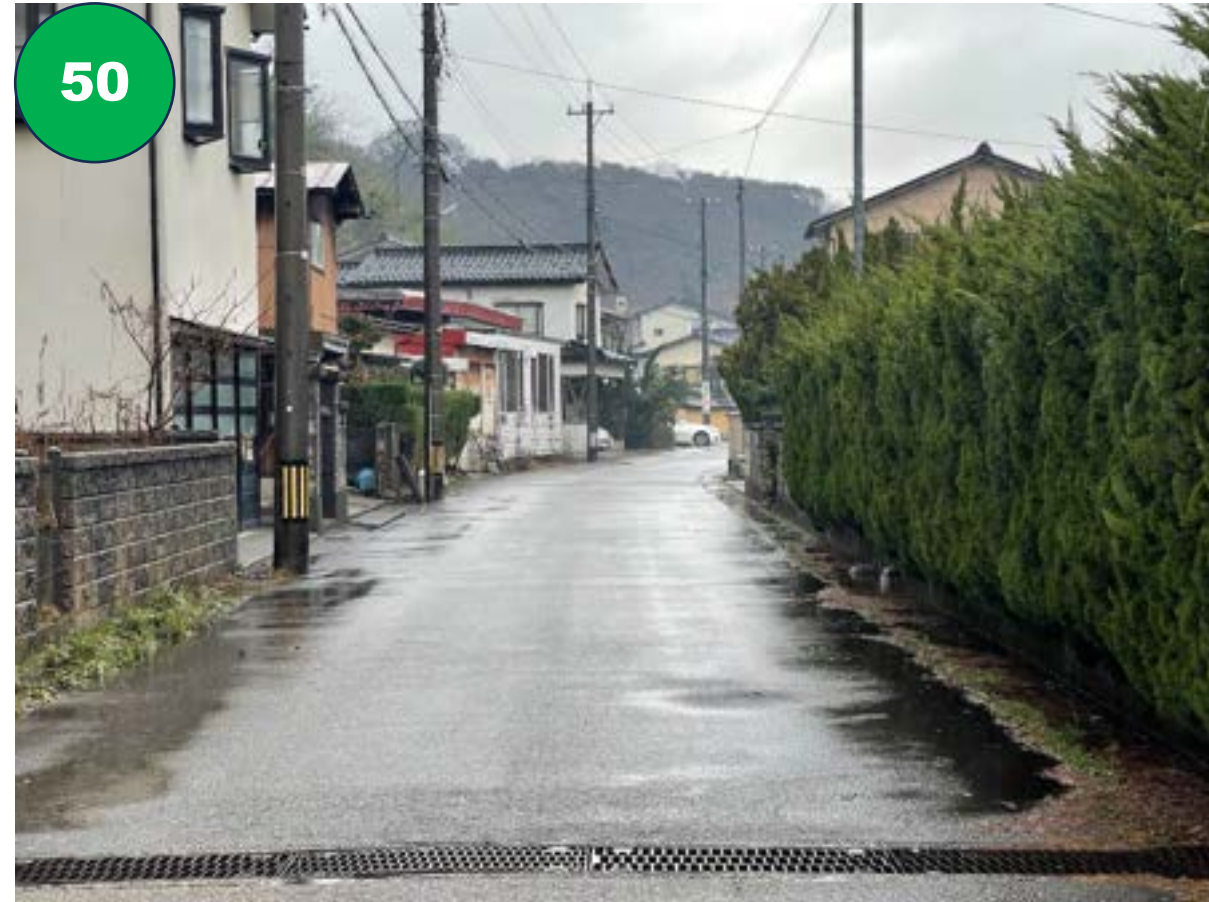
50

④⑧の亀裂の西側上位の南北道路。大きな亀裂の上位であり、道路だけでなく家屋にも変状は認められない。

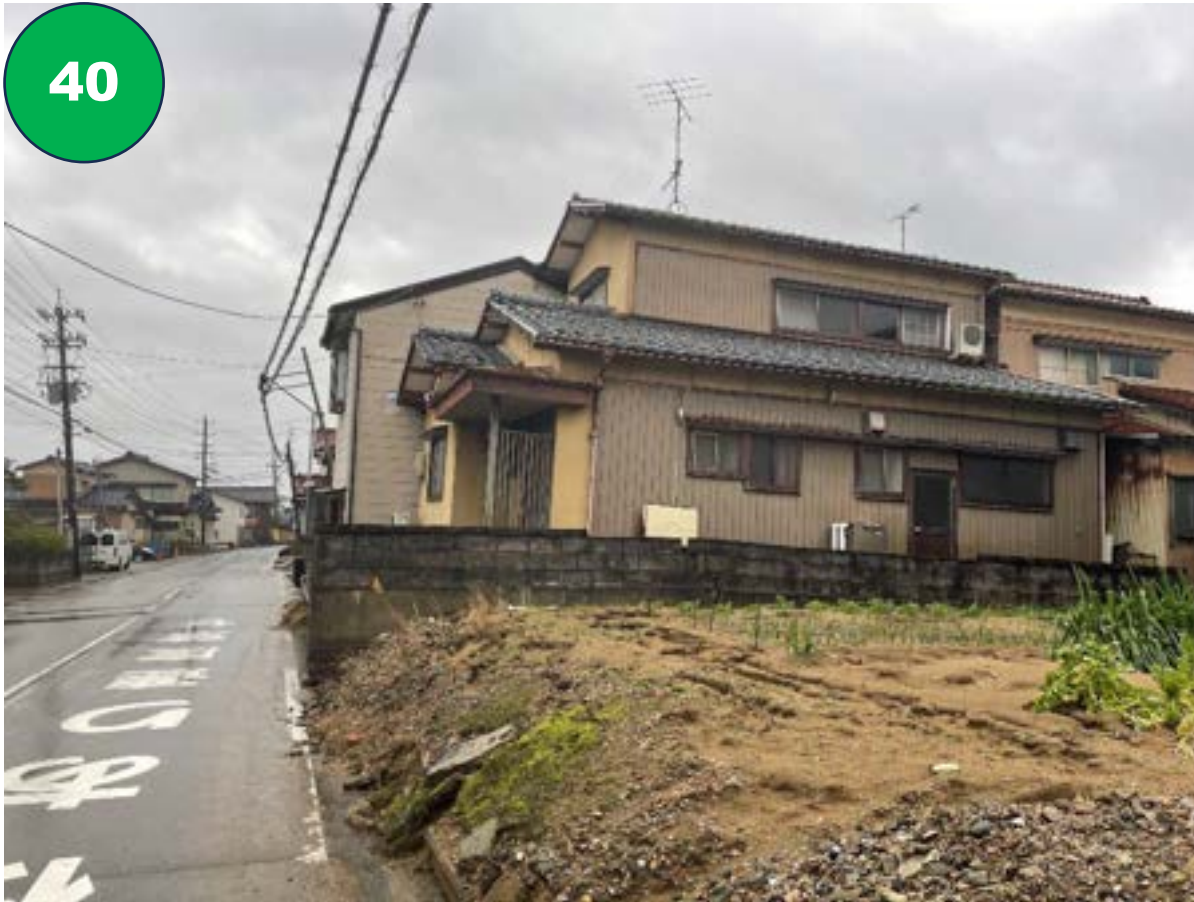
40

県道8号線を南方向に撮影。約85m西のスロープ状にある④⑦の亀裂の直下であり、道路と宅地の道路側が大きく隆起する。噴砂は発生したように見えるが、清掃済みの可能性。

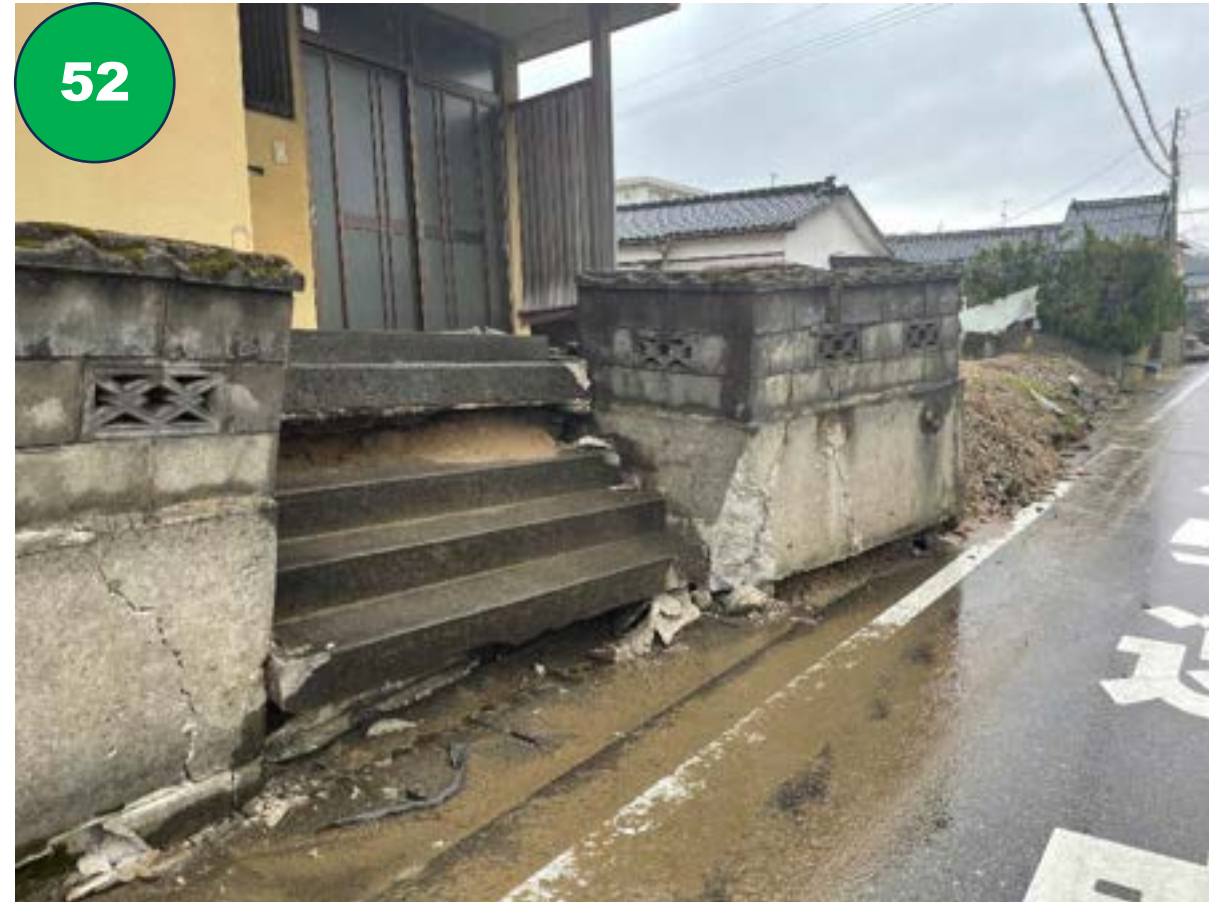
52

④⑦の家屋を正面から撮影。階段、ブロック擁壁が持ち上がり、道路側にせり出している。

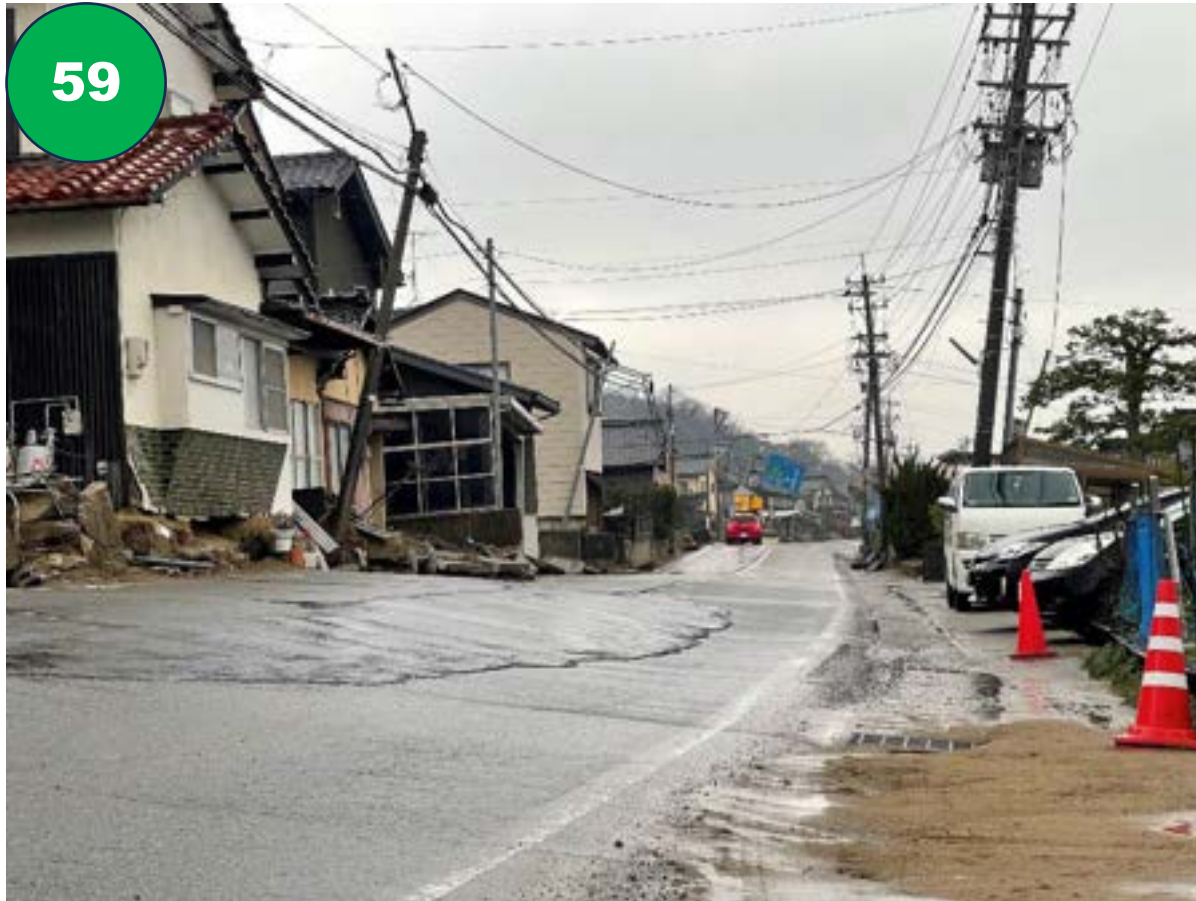
59

県道8号線を北方向に撮影。道路の補修痕、西側の圧縮と隆起、それに伴う道路の傾斜が認められる。この位置から想定される流動起点の西側スロープにある亀裂まで80m程度である。

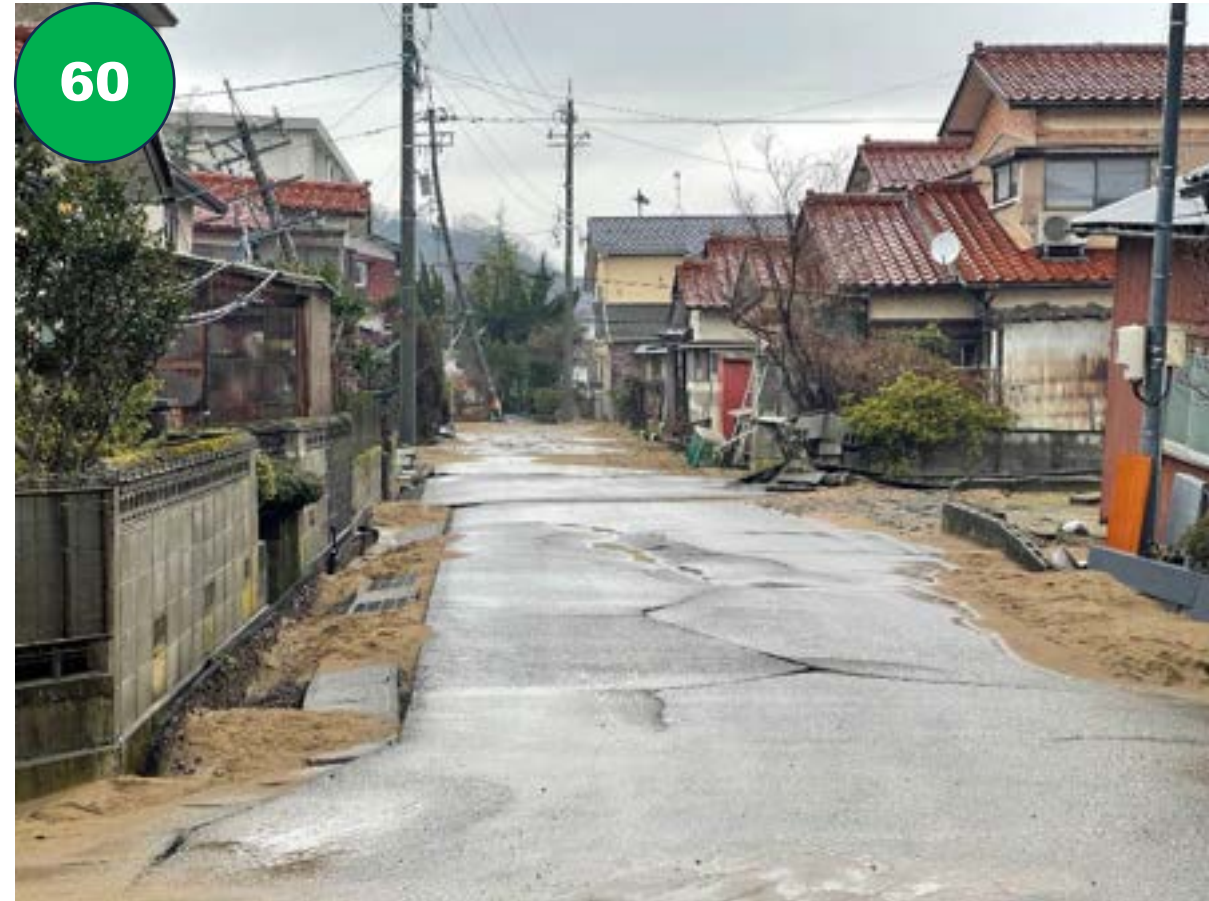
60

59に平行する道路（西側）を北方向に撮影。流動により左から右に変位している。噴砂の痕跡が多くあり、住宅に沈下・傾斜被害が多くみられる。

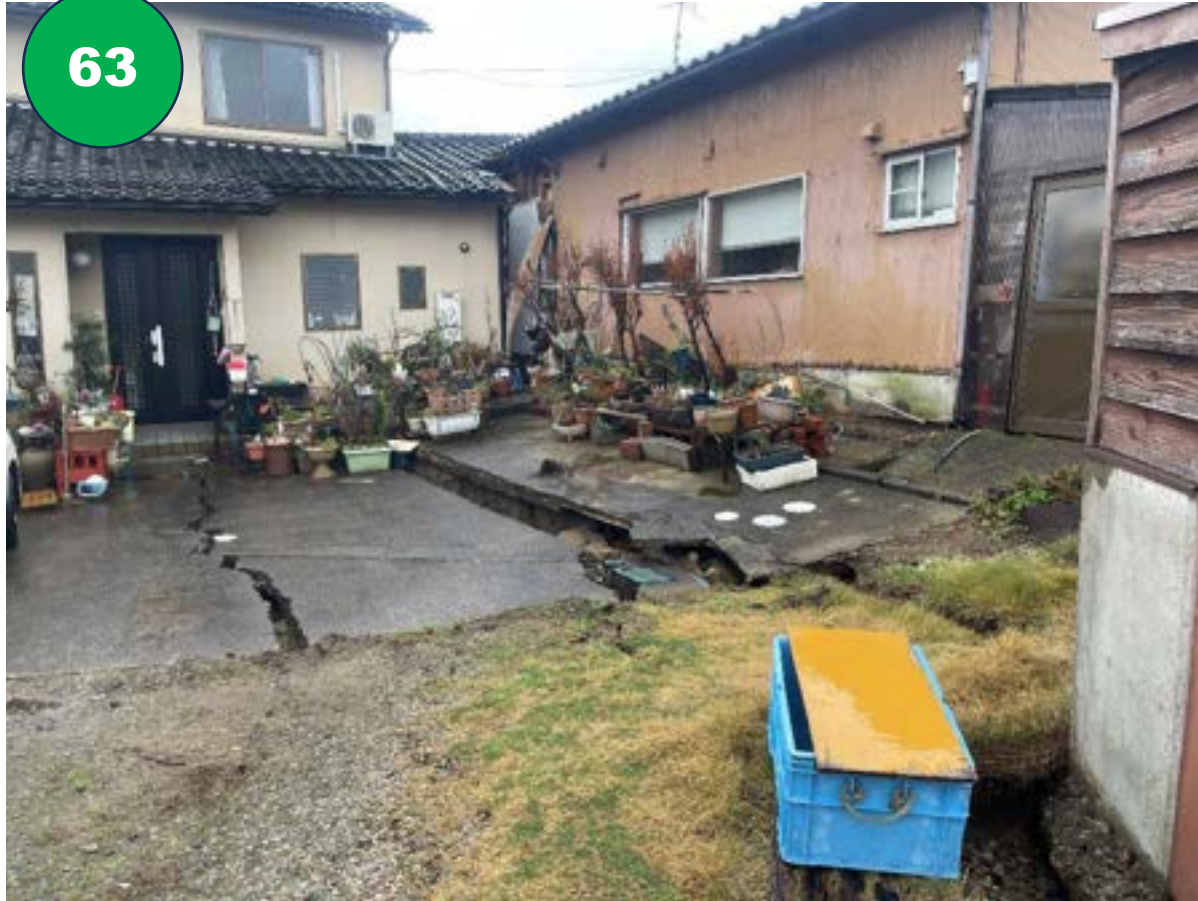
63

県道8号線から80m西に位置し、流動の起点と思われる亀裂・段差が生じている。亀裂に巻き込まれた白い家屋は沈下している。噴砂の痕跡は見られない。

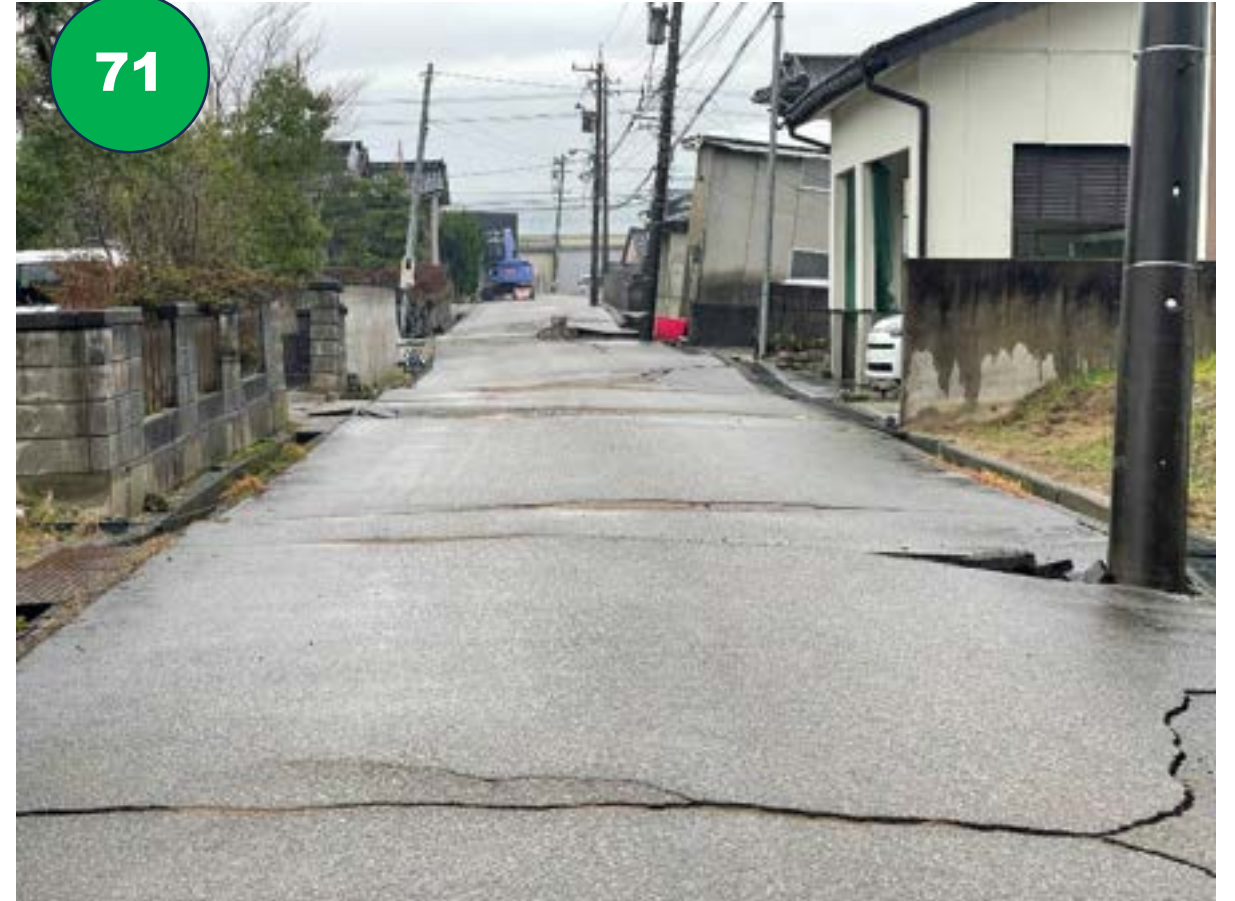
71

西側斜面の最上部から県道（東側）に向かって撮影。いくつかオープンクラックが認められるが、北の地域で見られたような大きく明瞭な亀裂・段差がここでは認められない。道路沿いの建物は噴砂を伴って大きく沈下・傾斜している。

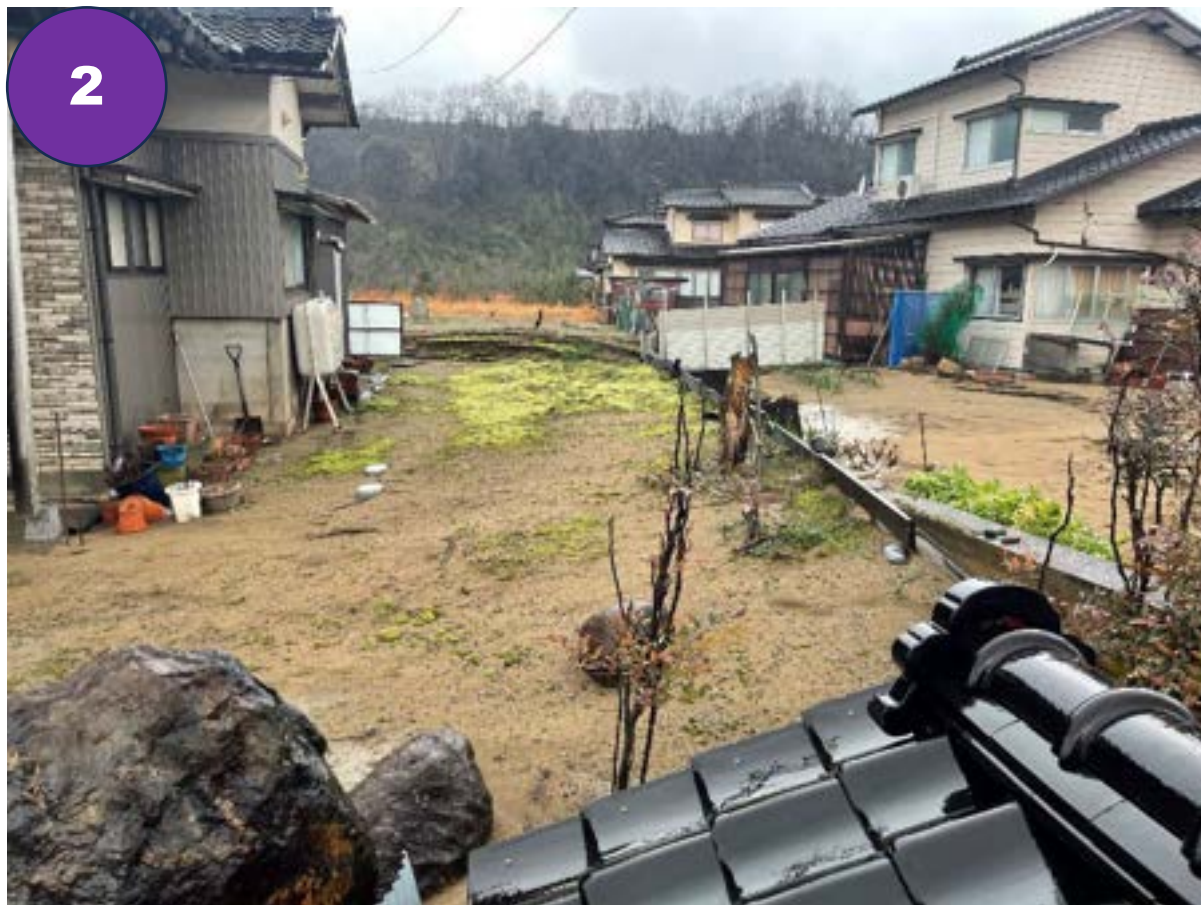
2

①の宅地は大きく隆起しているように見える。亀裂が見えるが、隆起を生じさせた流動の亀裂はもっと奥（西）にあると考えられる。その亀裂は未確認であるが、北の地域の亀裂が延長していると考ええると、県道より西75m程度にある。

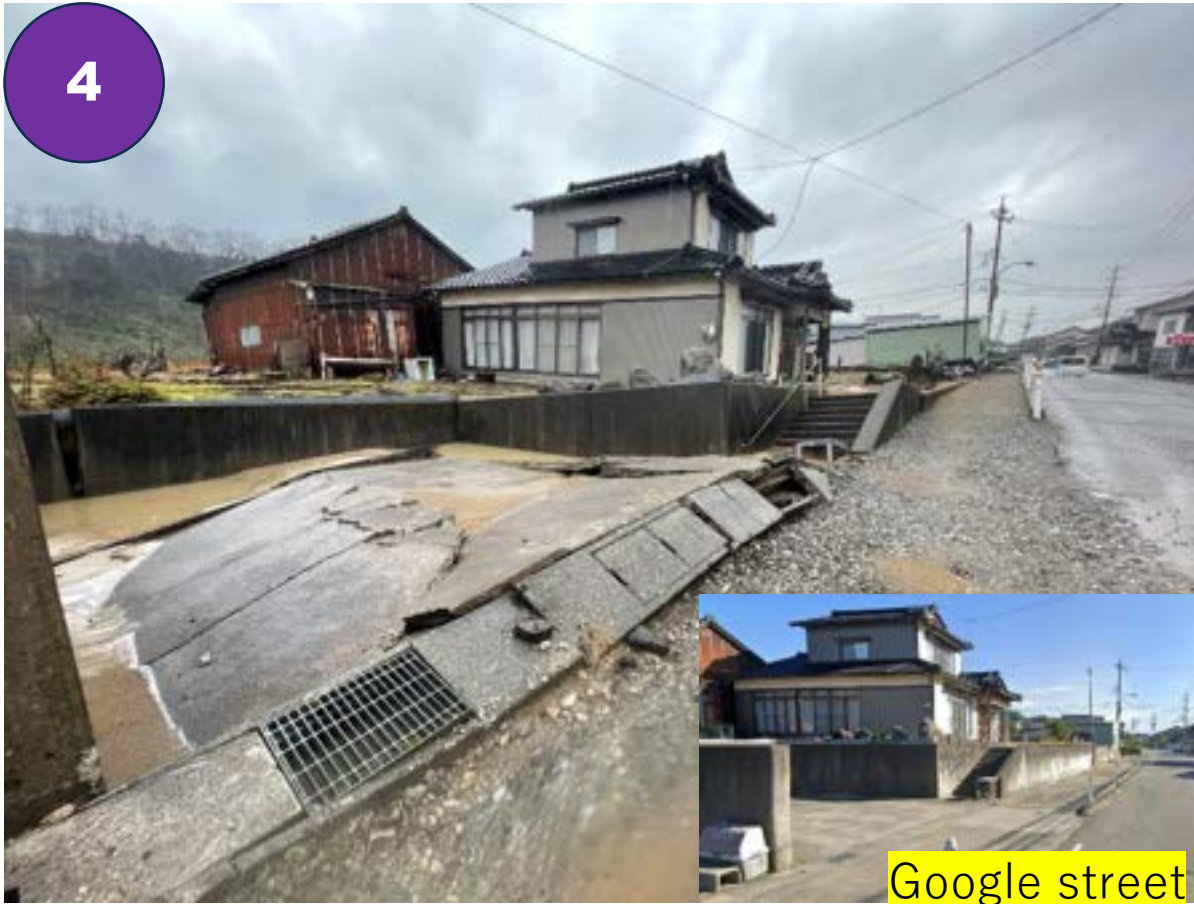
4

①の家屋の南の駐車スペースが大きく隆起。その奥の階段とコンクリート壁は沈下している。宅地には亀裂が多数入っている。

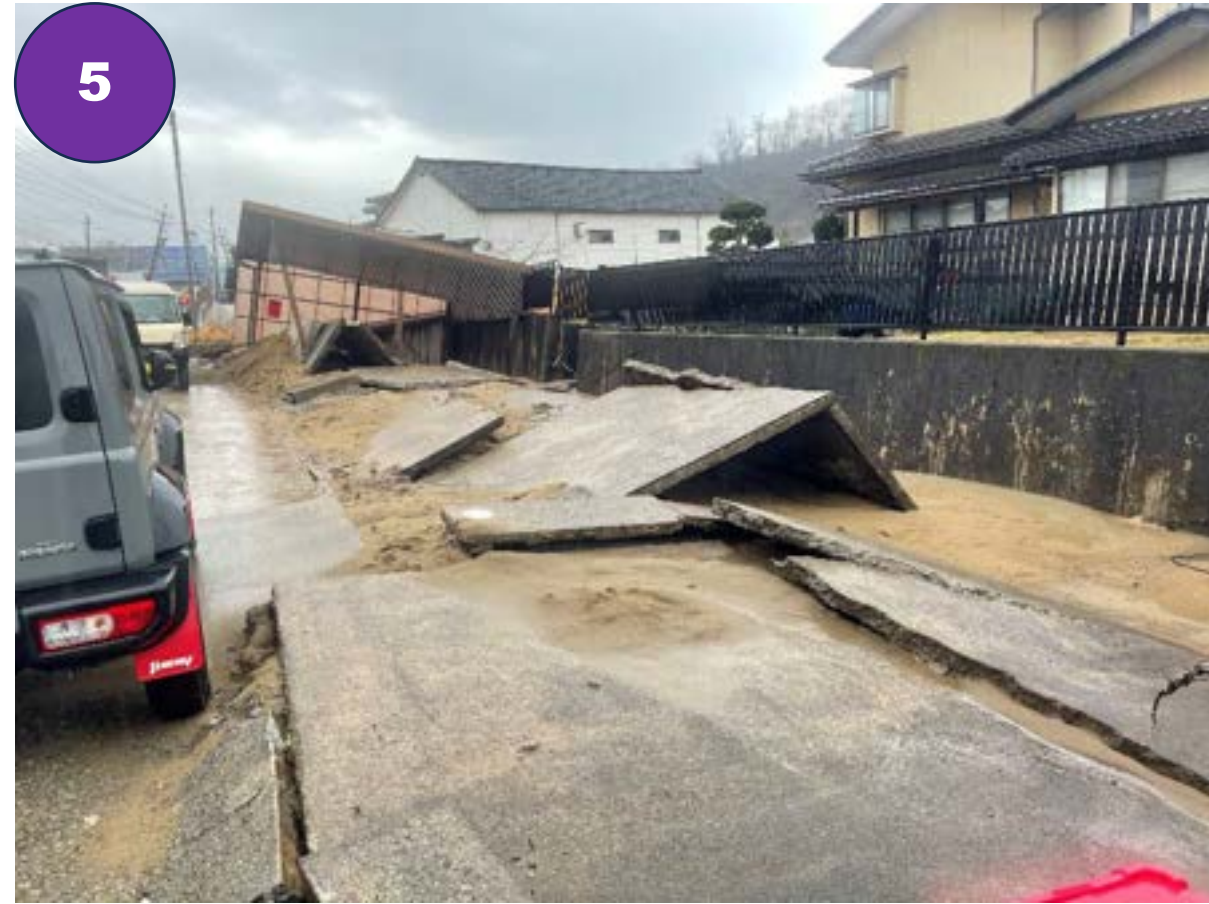
5

④の南の宅地と駐車スペース。圧縮によるバックリングと県道への押し出し、コンクリート壁の沈下、噴砂が確認される。

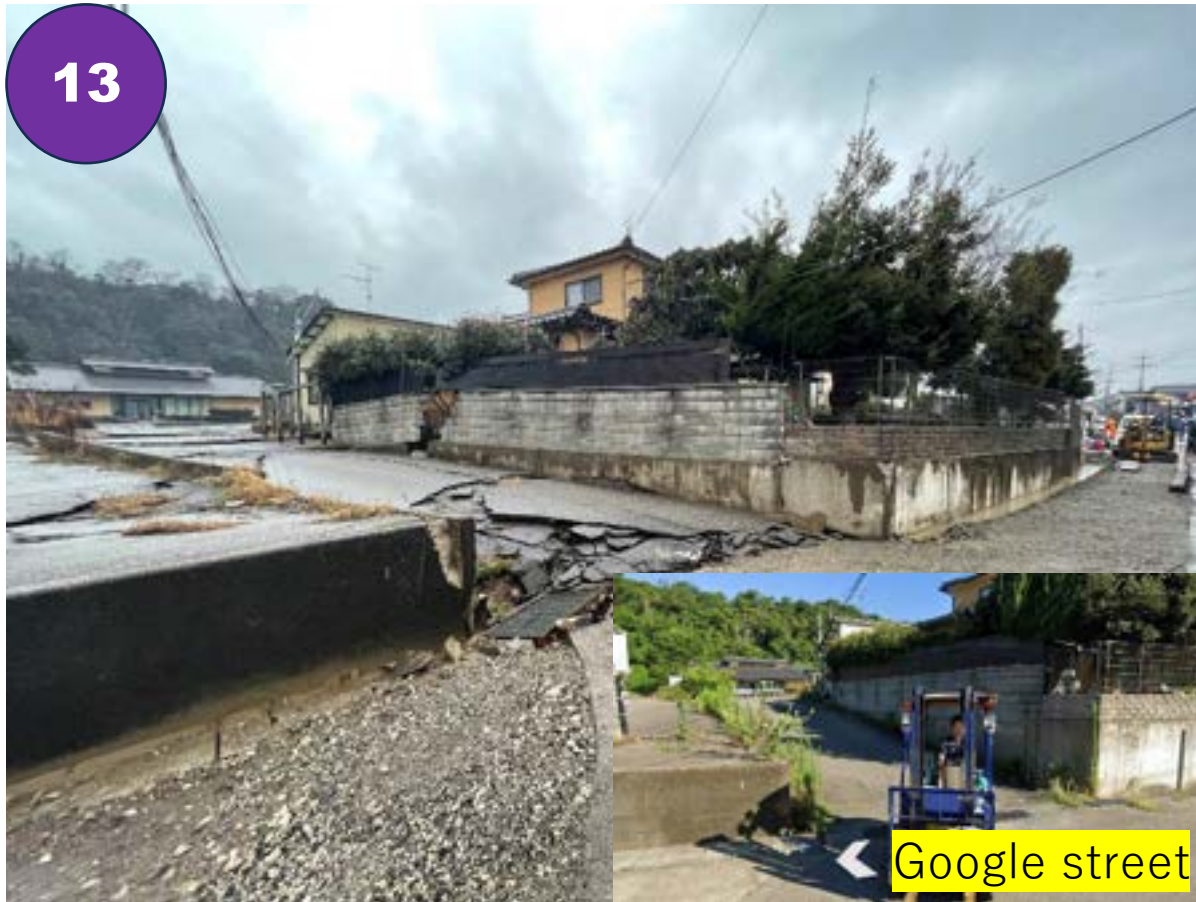
県道の砂丘側（西側）の宅地。ブロック壁の引張による損傷から、宅地全体が隆起したものと考えられる。手前のコンクリート壁や擁壁は沈下しているように見える。

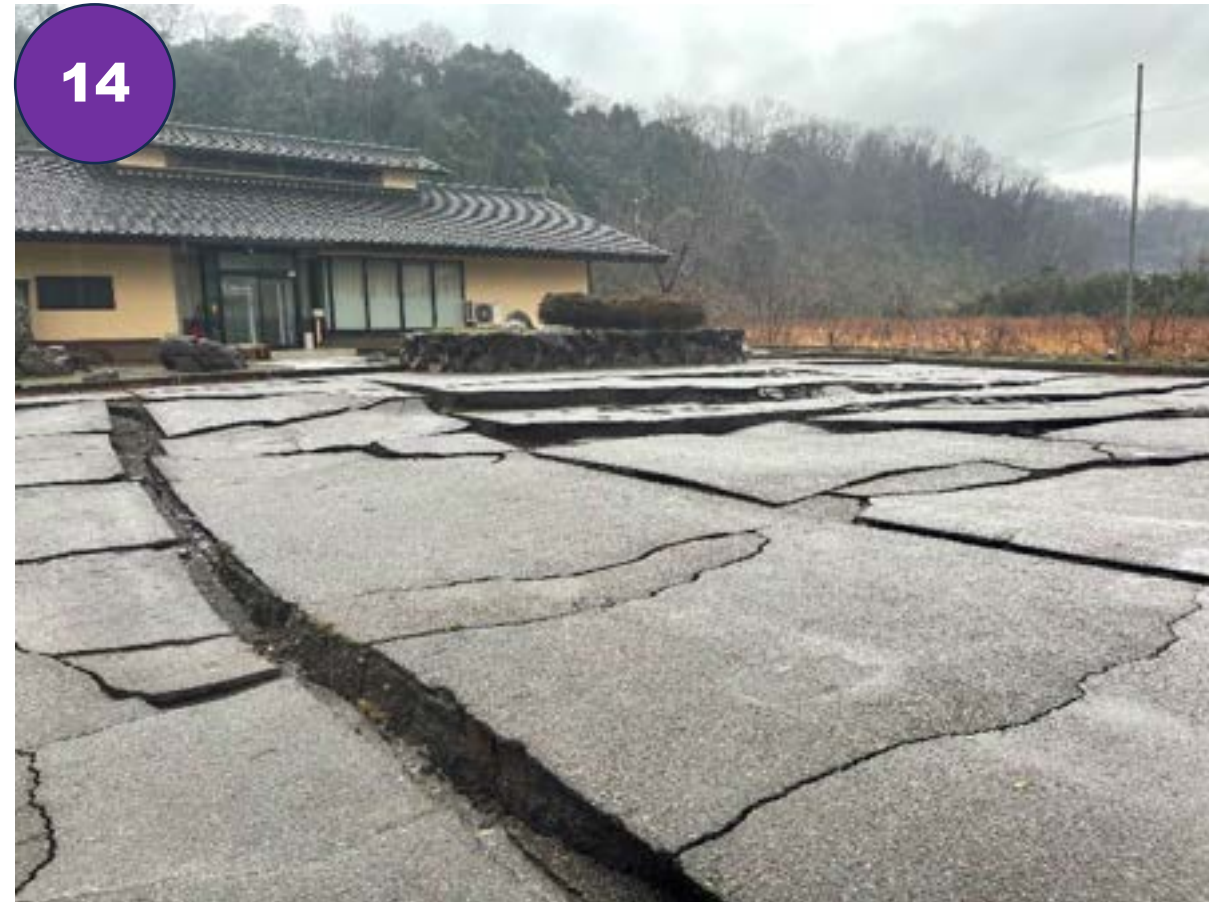
⑬の変状を生じさせた流動の上位の亀裂。この構造物より背後（西側）にも亀裂が分布するかは未確認。⑬より70m程度西側に相当する。
