令和6年能登半島地震 能登地域の地震被害調査（速報）

東京大学 生産技術研究所 清田 隆・栗間 淳

被害調査の概要

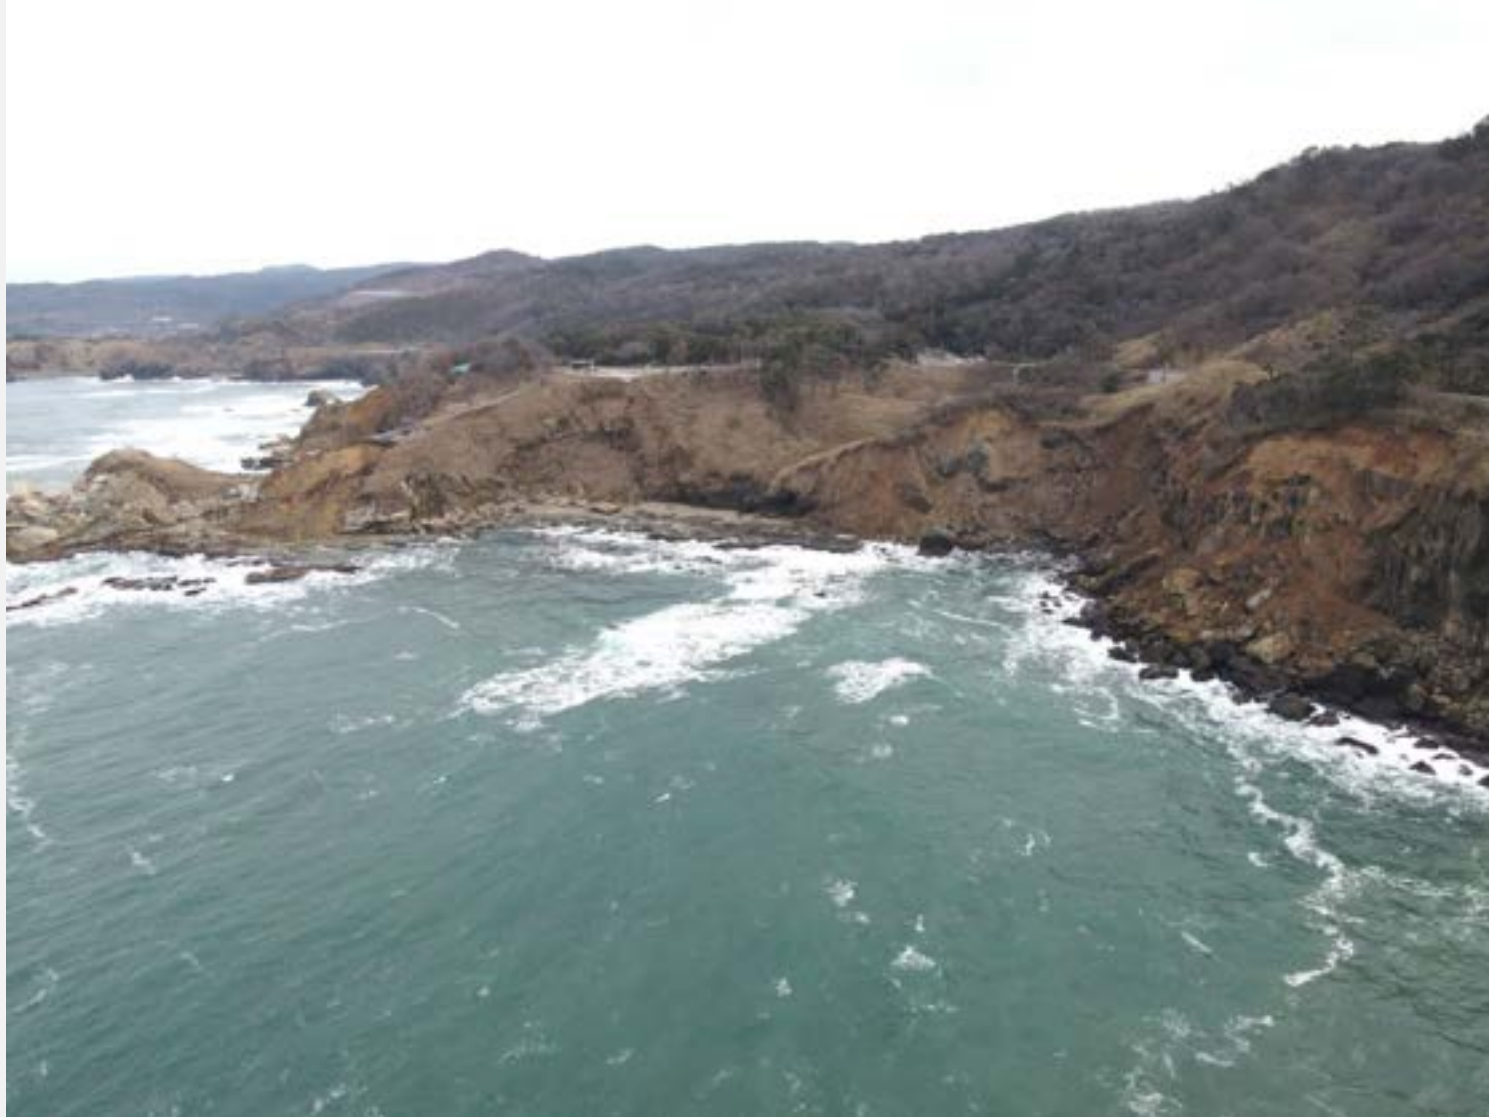
志賀町：段丘崖崩落

- 県道36号線、国道249号線沿いに段丘崖崩落や落成が確認

2007年地震でも関野鼻周辺で同様の崩壊が見られた(土木学会, 2007)

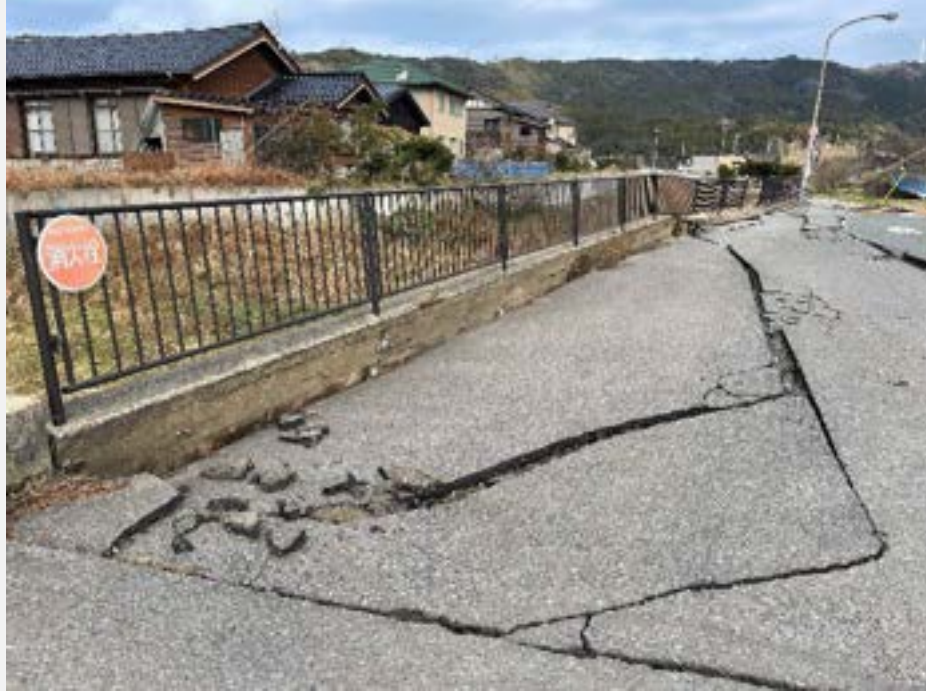
輪島市門前町道下：家屋倒壊

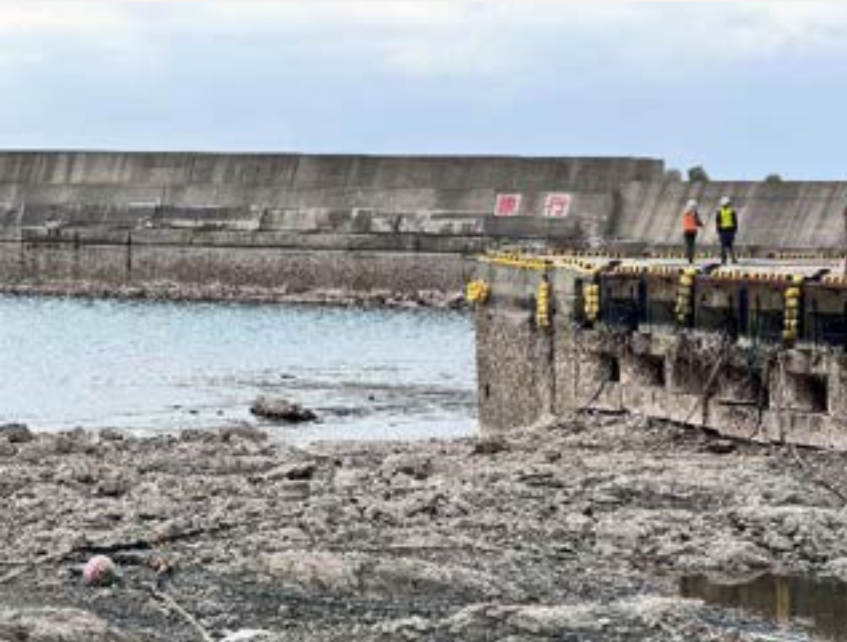
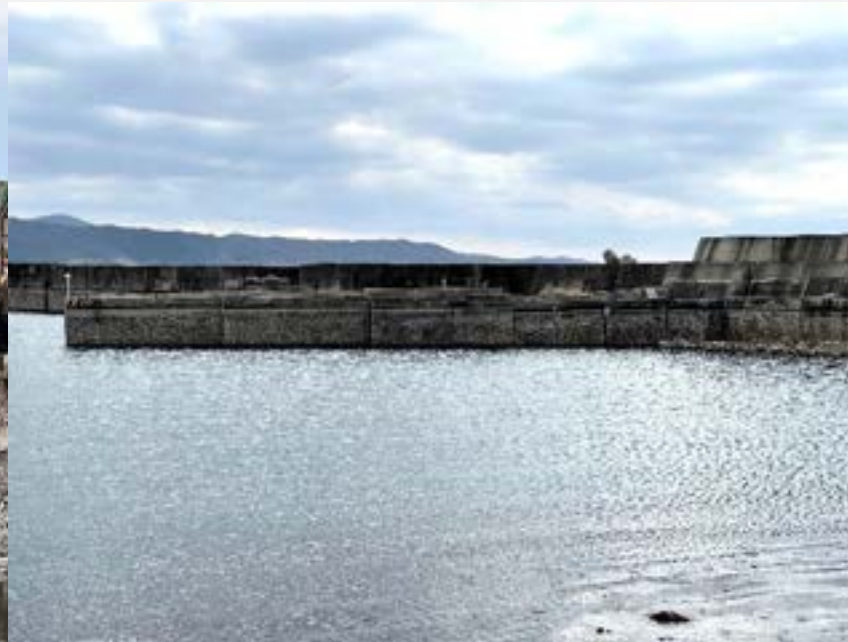
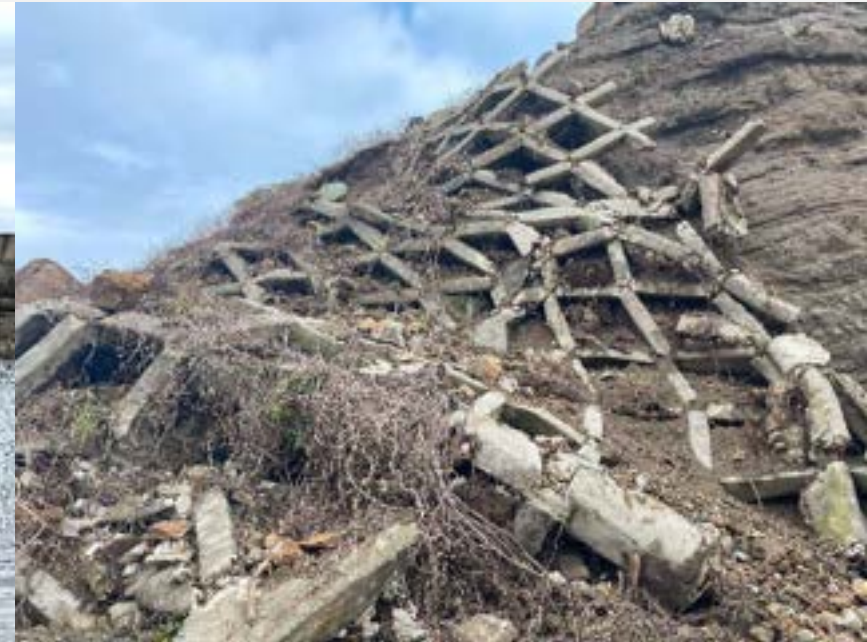
輪島市鹿磯漁港：地殻変動による隆起、段丘崖崩落

- 地殻変動による隆起によって船着き場の海底面が露出
- 沖側の防潮堤では傾斜や目地開きが確認
- 山側の段丘崖では法枠工部が崩壊

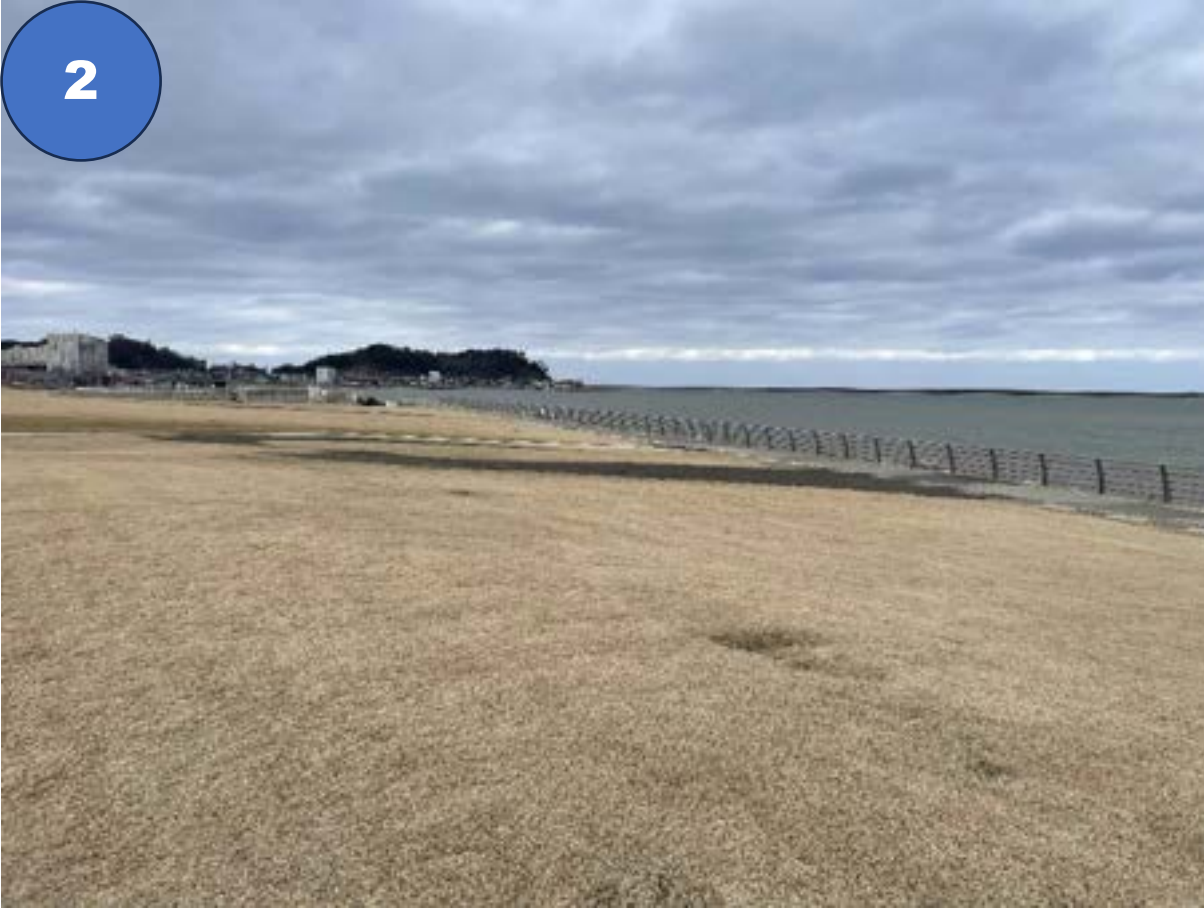
2

埋立地盤であるマリントウンの海沿いの芝生広場では、噴砂、および部分的に小さな丘となっている個所で亀裂と小規模な流動に伴う地盤変状が確認された。護岸構造物に変状が確認されている（写真無）。

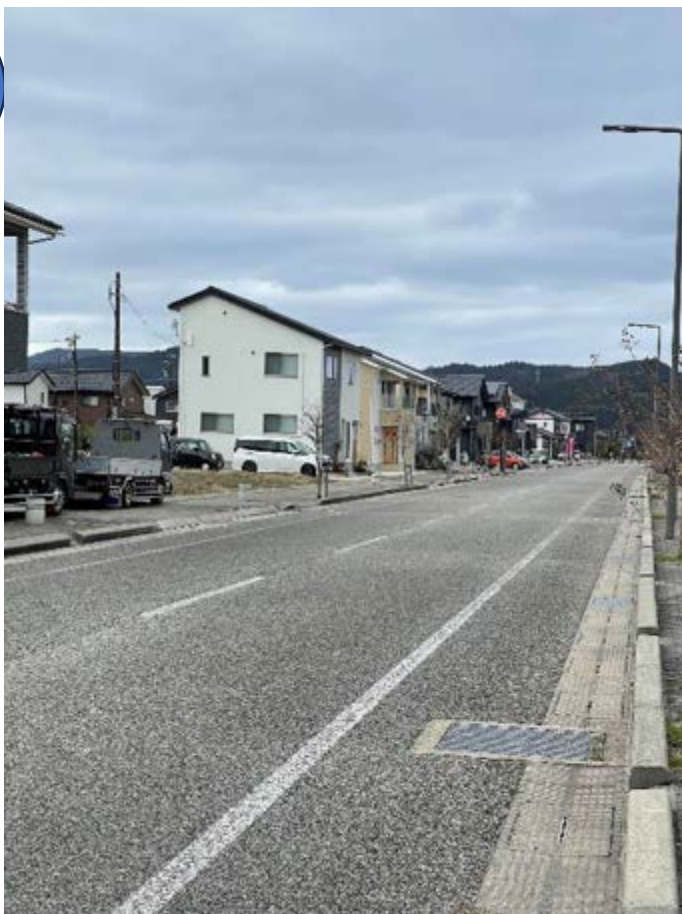
4

マリントウンの新しい住宅地の道路に大きな変状は見られない。写真では南側の縁石が傾いており、道路が若干沈下した可能性がある。

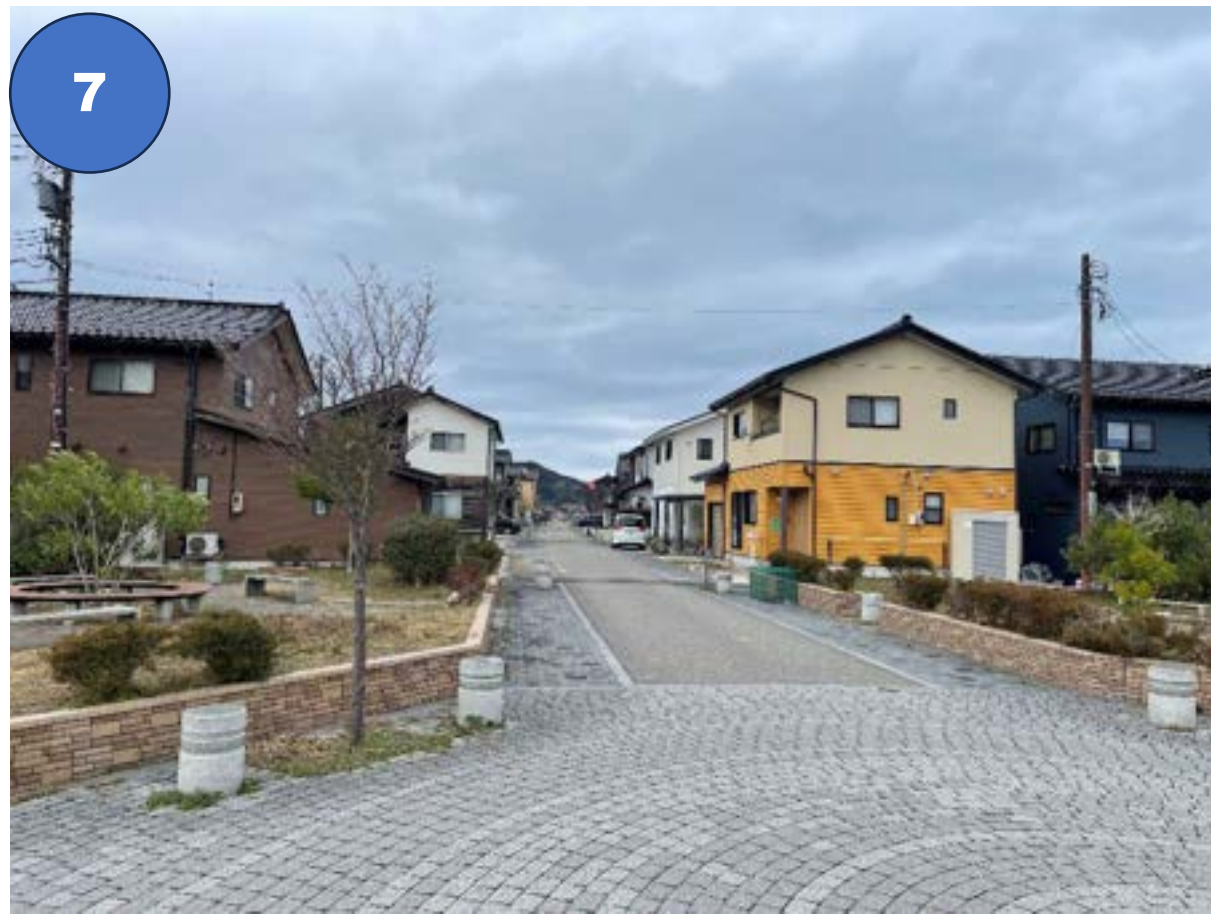
7

マリントウンの住宅地。宅地と住宅に大きな被害は認められない。埋め立て地盤であるが、有意な噴砂や地盤変状も生じていない。

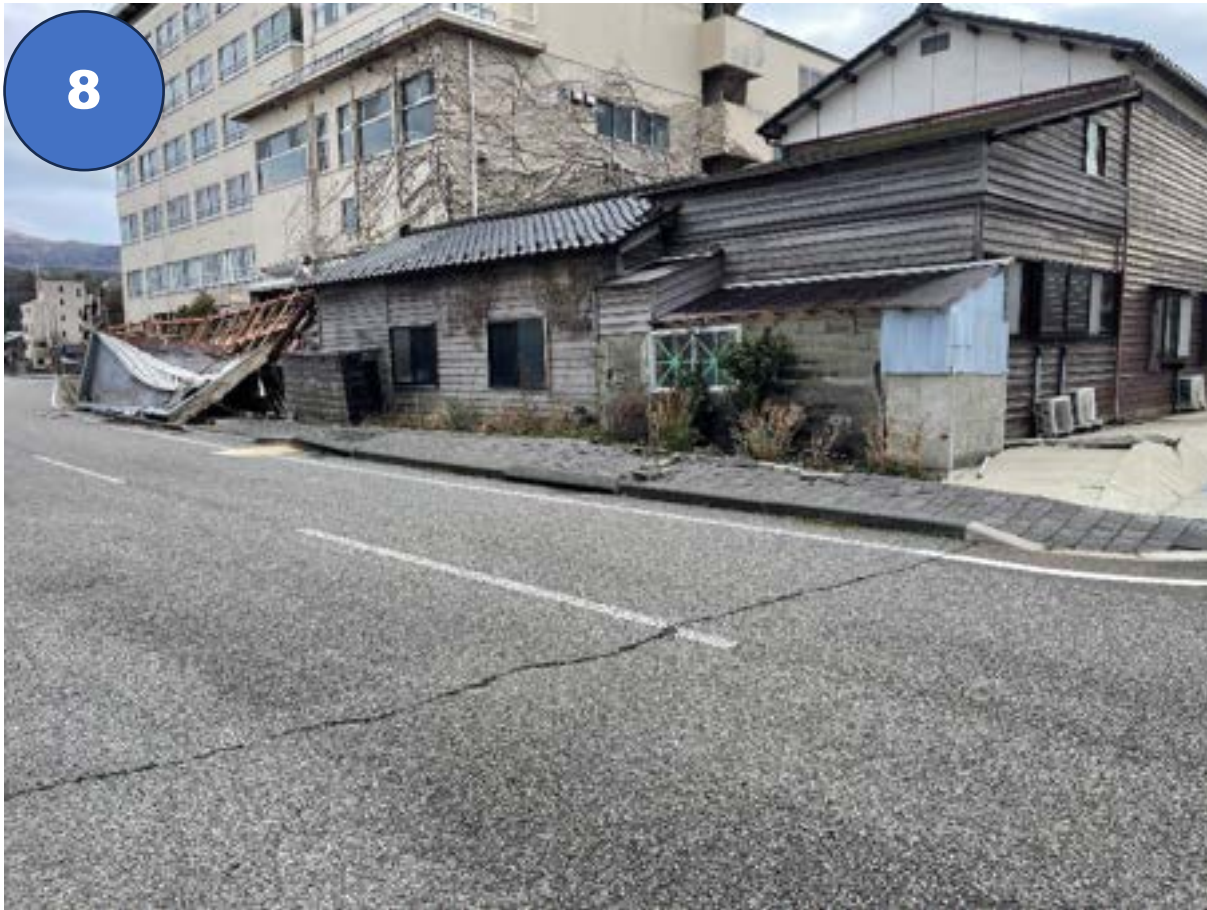
8

旧海岸線の道路の南側（河井町側）では、歩道および宅地に隆起が発生。小規模な流動によって生じたと考えられる。歩道のマンホールは僅かに浮いており、噴砂も確認できる。

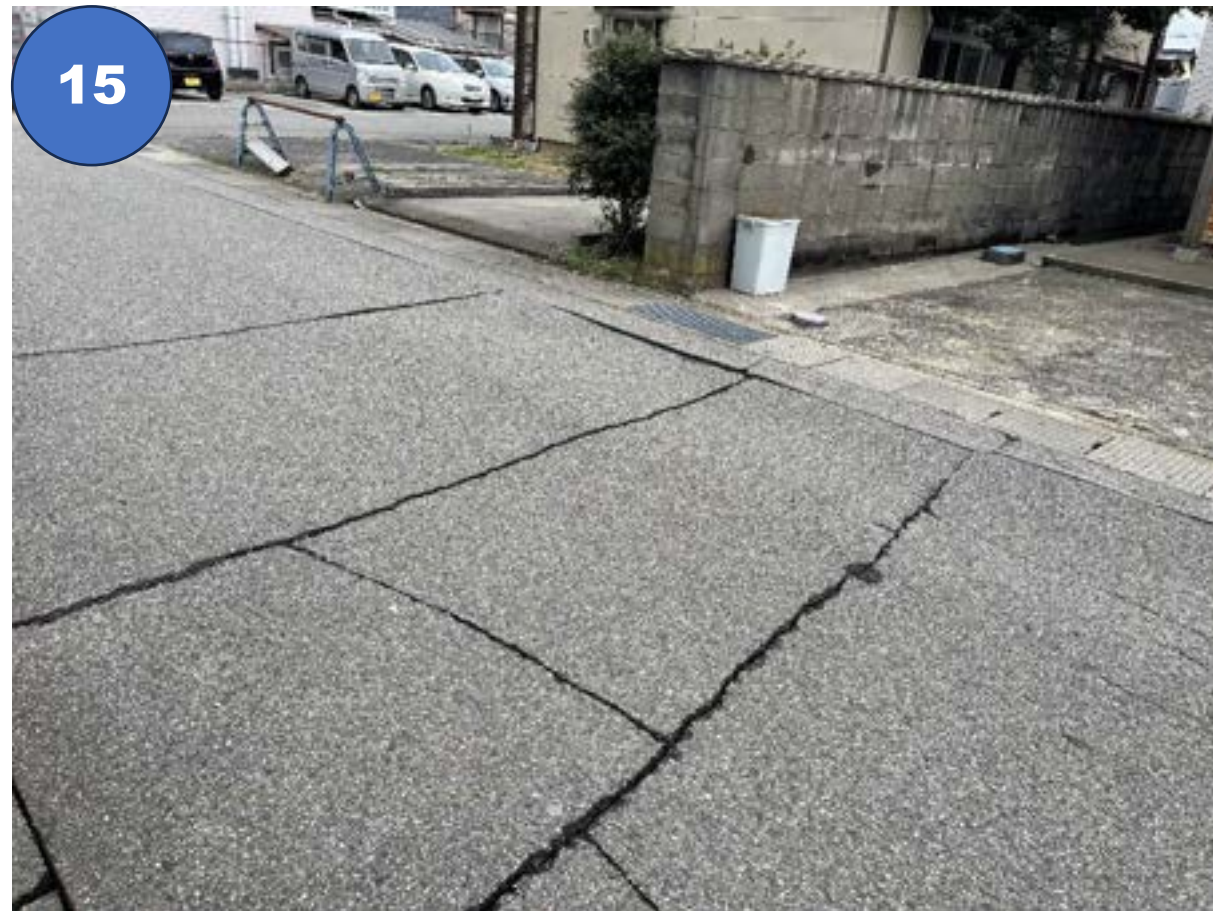
15

⑧の家屋の右側の南に向かう道路では、多数の小さな亀裂が確認された。大きな開きを有する亀裂はない。写真は流動の起点と思われる亀裂。⑧の道路からの距離は約85m。⑧との比高は2m程度、勾配は 1.7° である。

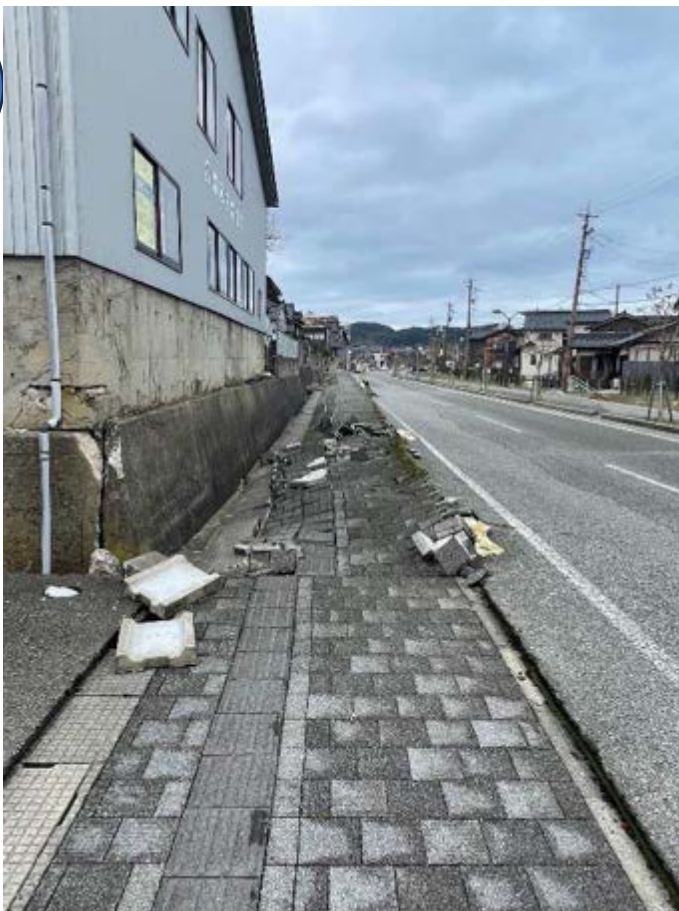
17

この地点より西方向の河井町側の歩道が大きく隆起。コンクリート壁が沈下し、前面に20-30cm程度歩道を押している。

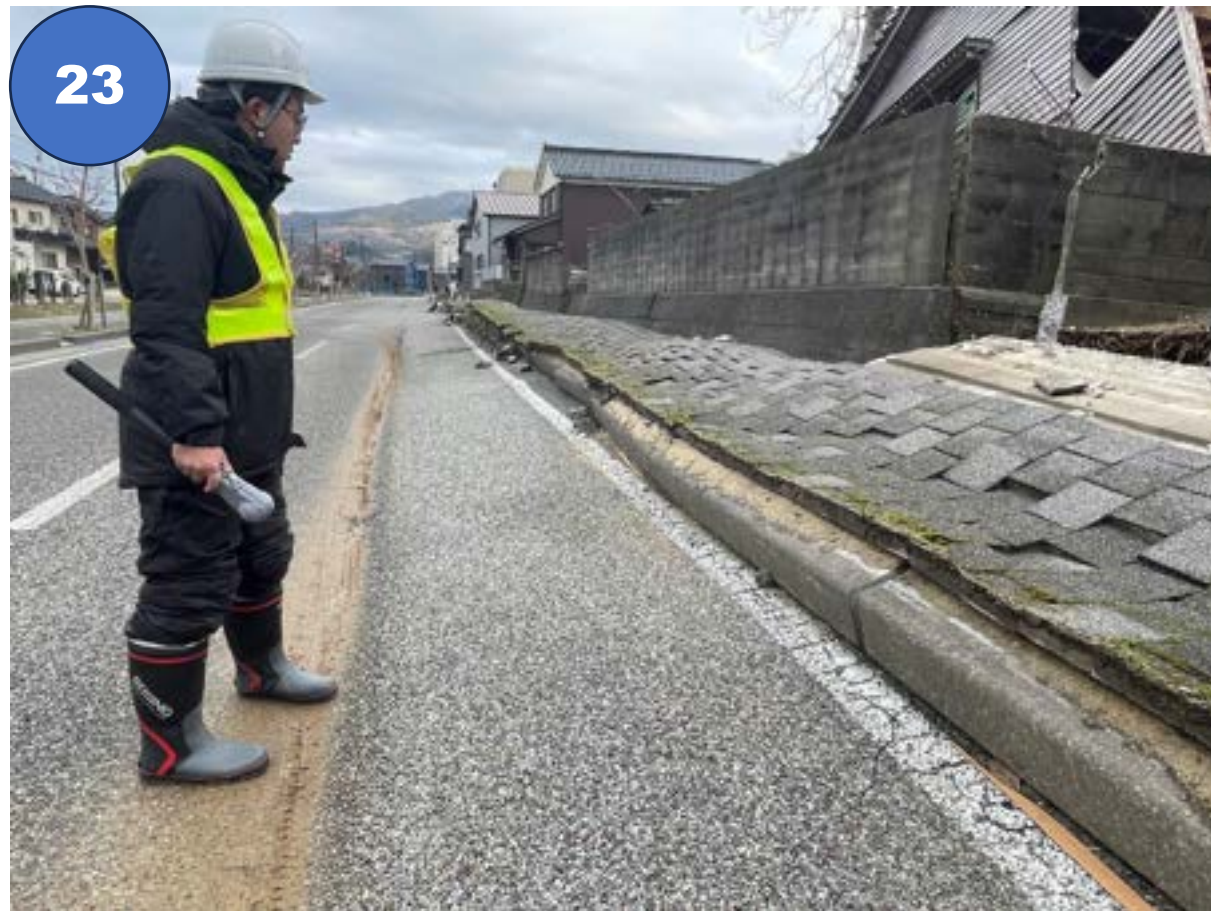
23

⑰から西に行くほど歩道の隆起は大きくなる。ブロック塀背後の家屋は倒壊。隆起は歩道だけでなく、車道の車線半分程度も隆起し、その亀裂から噴砂痕が認められる。

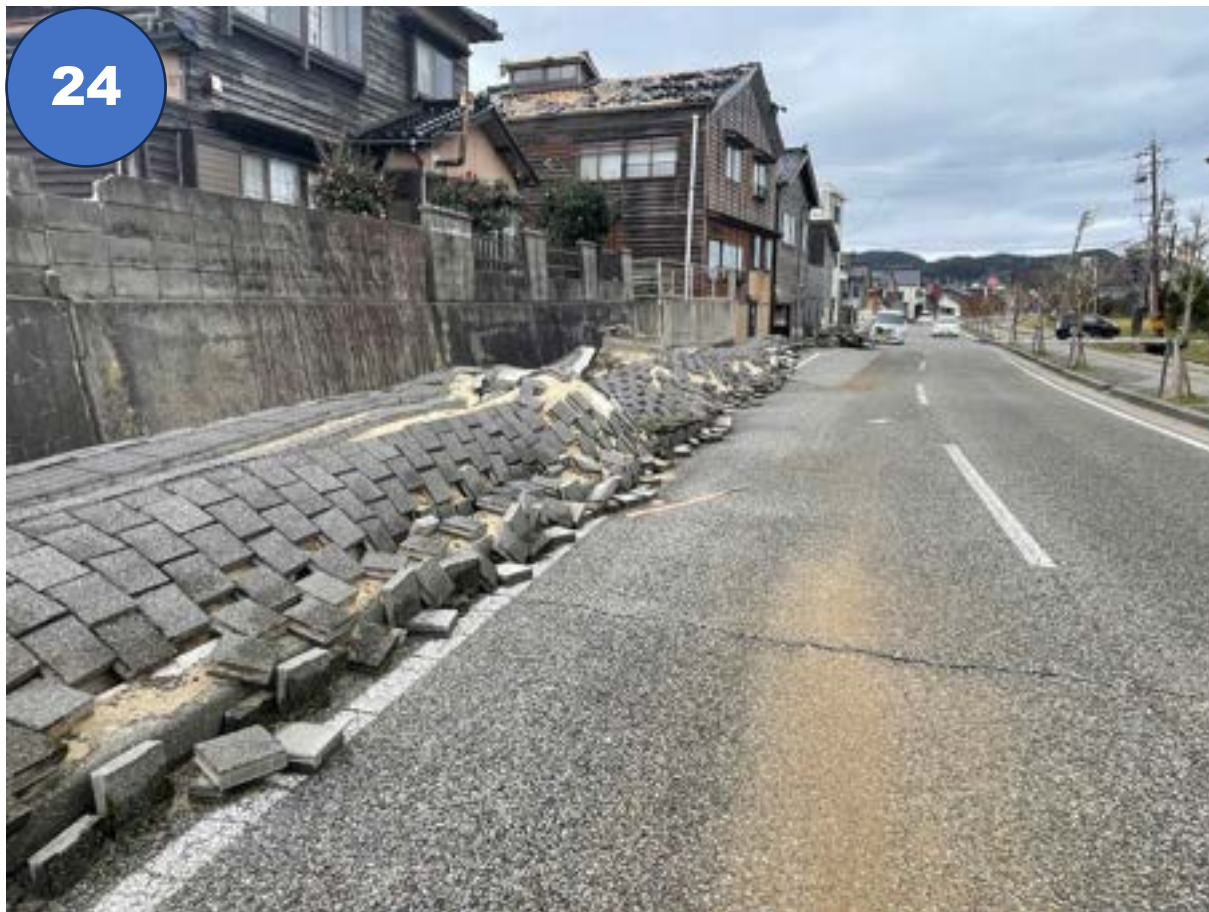
最も歩道が隆起している場所の一つ。歩道の隆起は60cm以上にもなり、背後地盤の流動に起因するものと考えられるが、流動の起点は未確認。コンクリート壁の沈下や前面への変位は大きくないため、流動だけではこれほどの隆起は説明できない。コンクリート壁が埋立前の旧堤防である場合、比較的丈夫な基礎を有している可能性があり、東北地方太平洋沖地震後に浦安市で確認された現象と同じメカニズムである可能性がある（剛な構造周辺の液状化地盤の揺動現象）

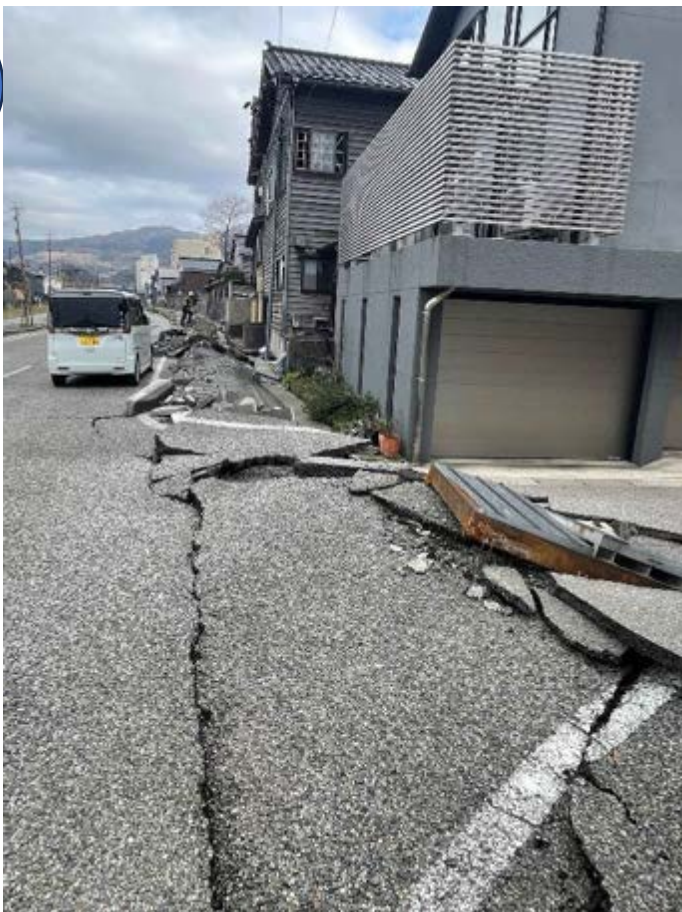
28

埋立境界の河井町側歩道の隆起が連続する。相対的に家屋が沈下して見える。

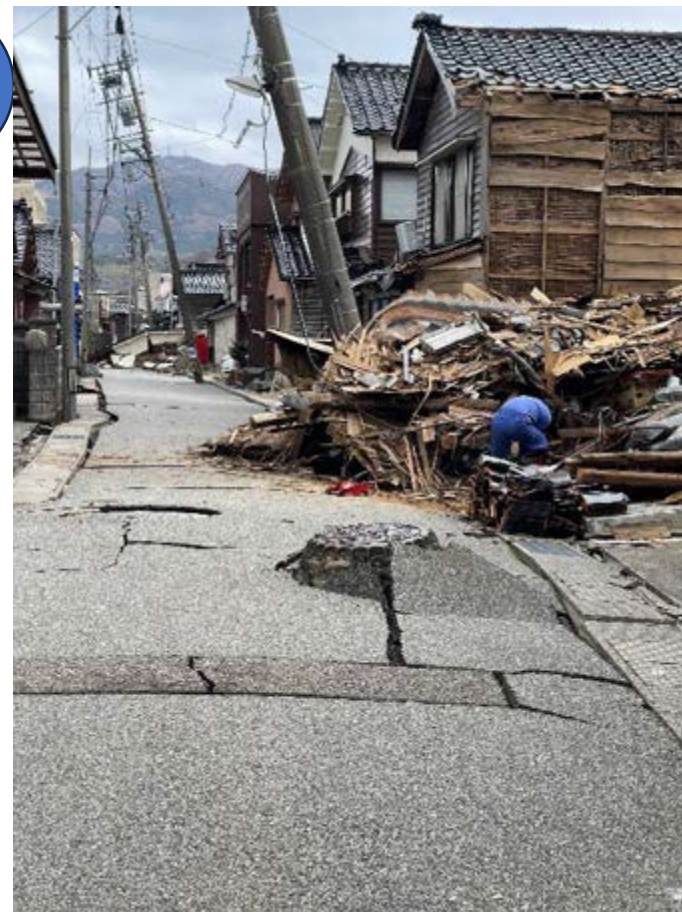
27

⑳の大きな歩道の隆起の南側の裏道。隆起から30-35m程度。家屋の倒壊、電柱の傾斜、舗装の損傷と10cm程度の開きを伴う亀裂が確認できる。マンホールも浮上しており、噴砂の痕跡も確認された。

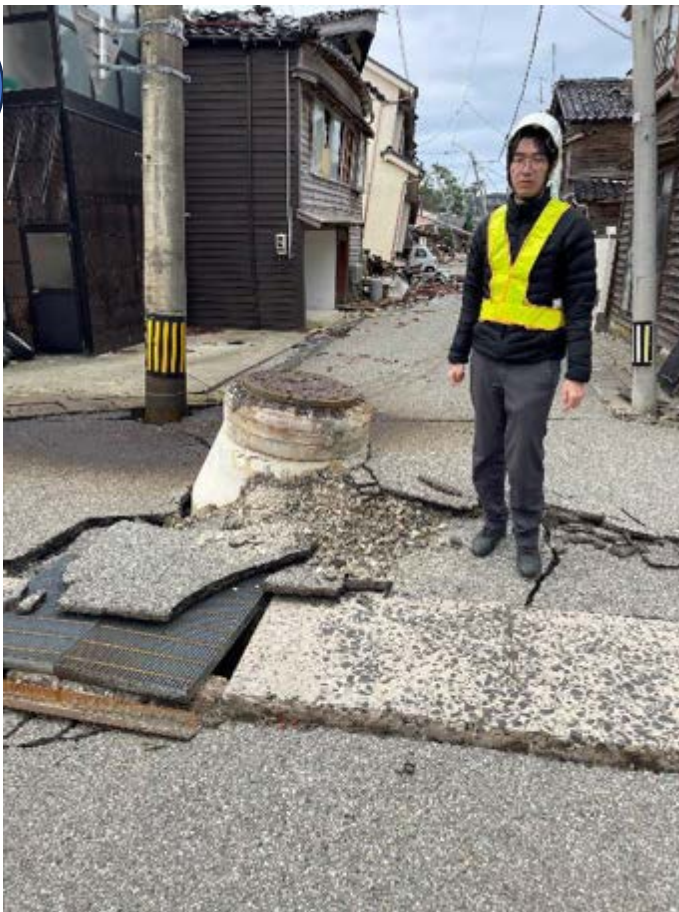
30

⑳の写真手前の道路を右（南）に35m程度。交差点のマンホールが大きく浮上している。流動に伴う舗装の変状も確認される。家屋の倒壊、損傷多数。

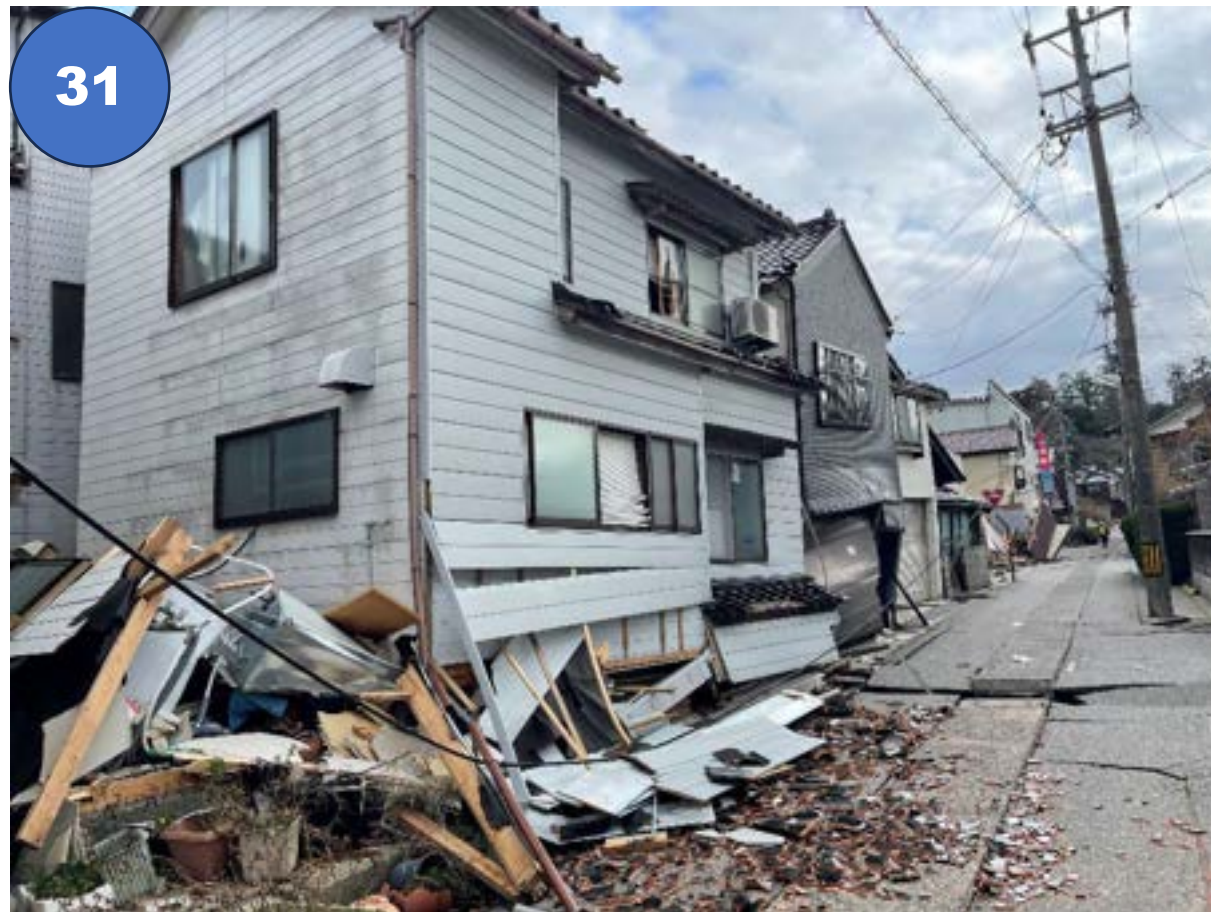
31

㉑から更に南に位置する家屋の被害。一階部分が潰れている。道路にある比較的目立つ亀裂は、流動の起点と考えられる。

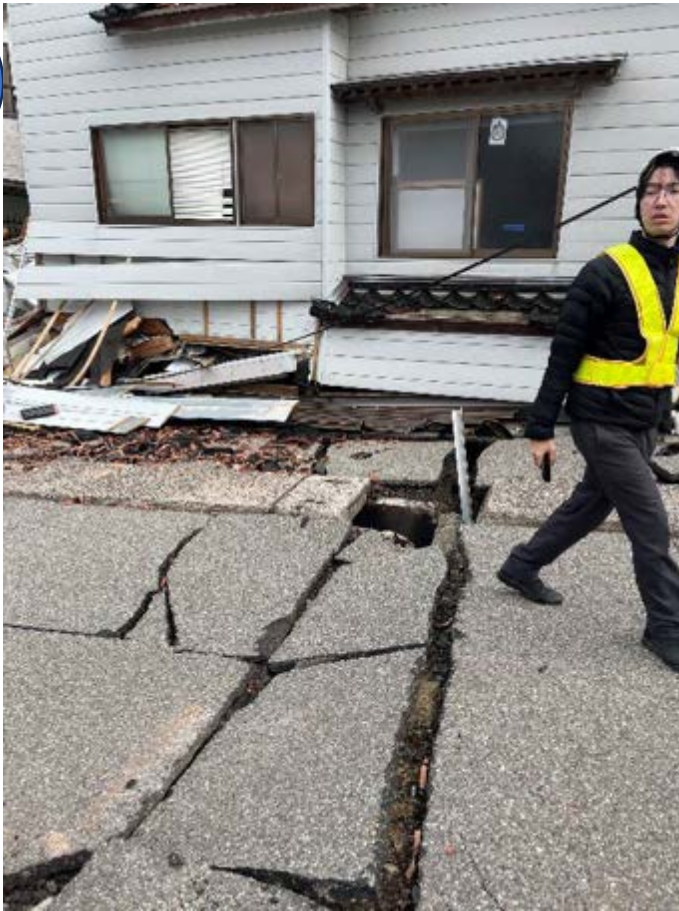
32

③1の被害家屋の前で確認された約15cmの亀裂。②8の歩道の変状をもたらした流動の起点と考えられ、その距離は約60m、比高は2m、勾配約2°である。この地盤変状と背後家屋被害の関係は不明。基礎に損傷を与えた可能性はある。

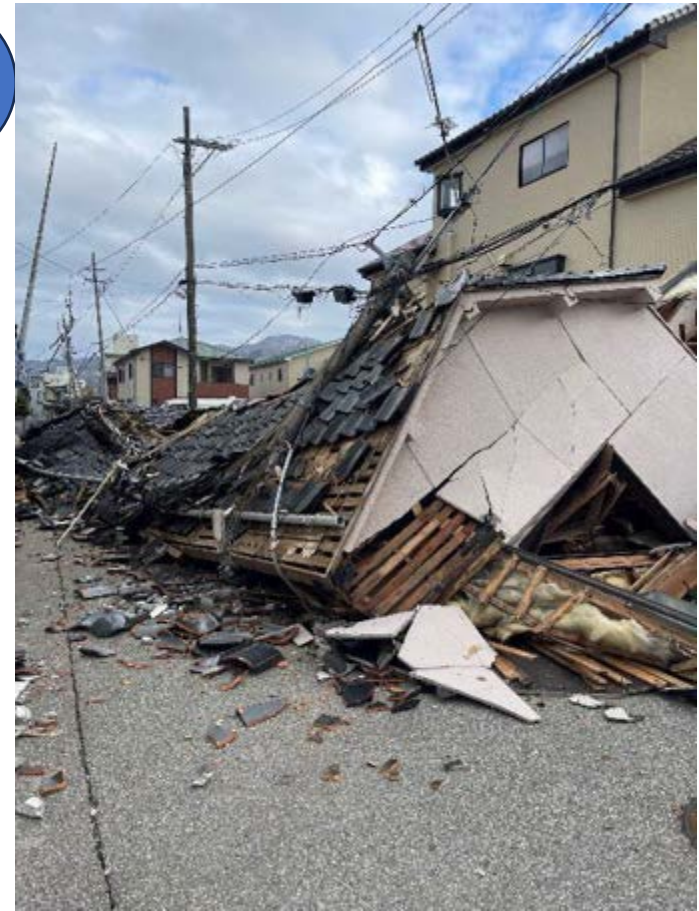
33

③2より更に南の家屋の倒壊。同様の家屋倒壊・損傷は非常に多数で、道路が閉塞されている。

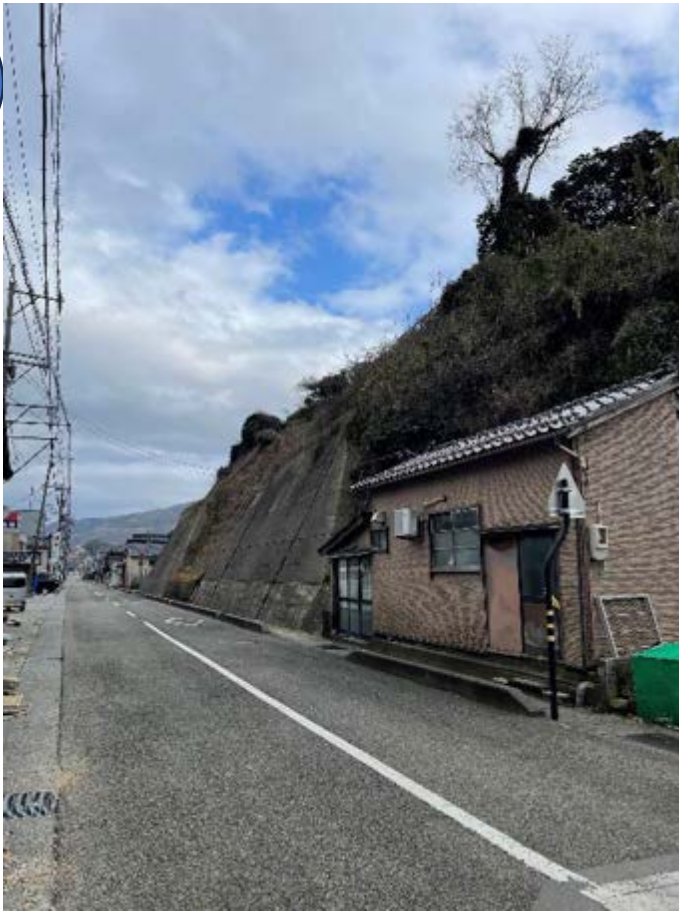
36

旧海岸線（埋立境界）の道路から150m程度南の道路を東に撮影。右手には丘があり、道路は切土である。全体的に変状は認められないが、切土前の道路と歩道の境界部に噴砂痕があり、若干隆起している。

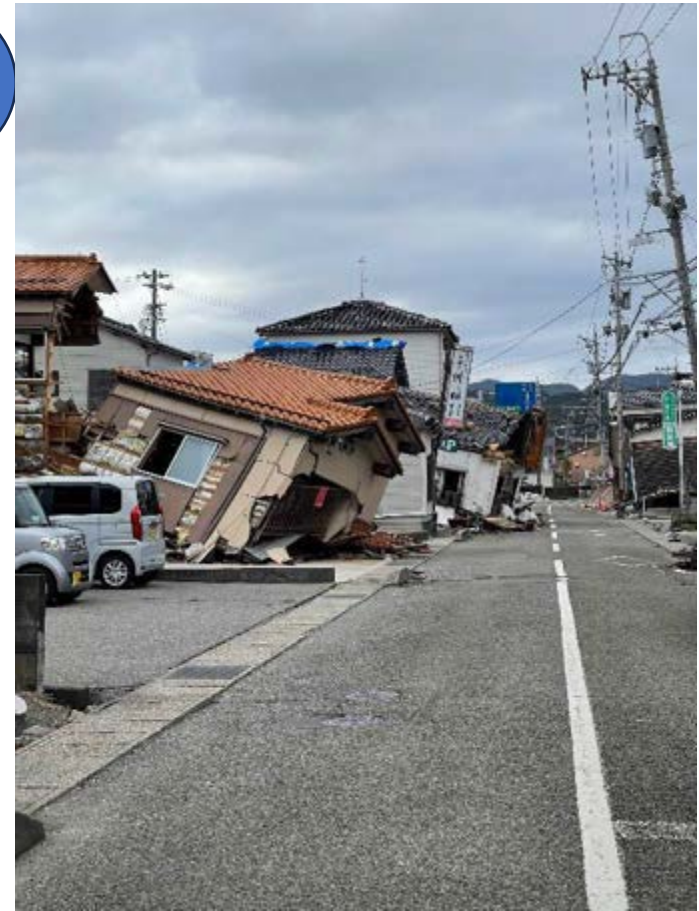
35

③⑥の反対側（西側）の様子。道路の変状はほとんど確認されず（全くない訳ではない）。震動による建物被害が多く確認できる。

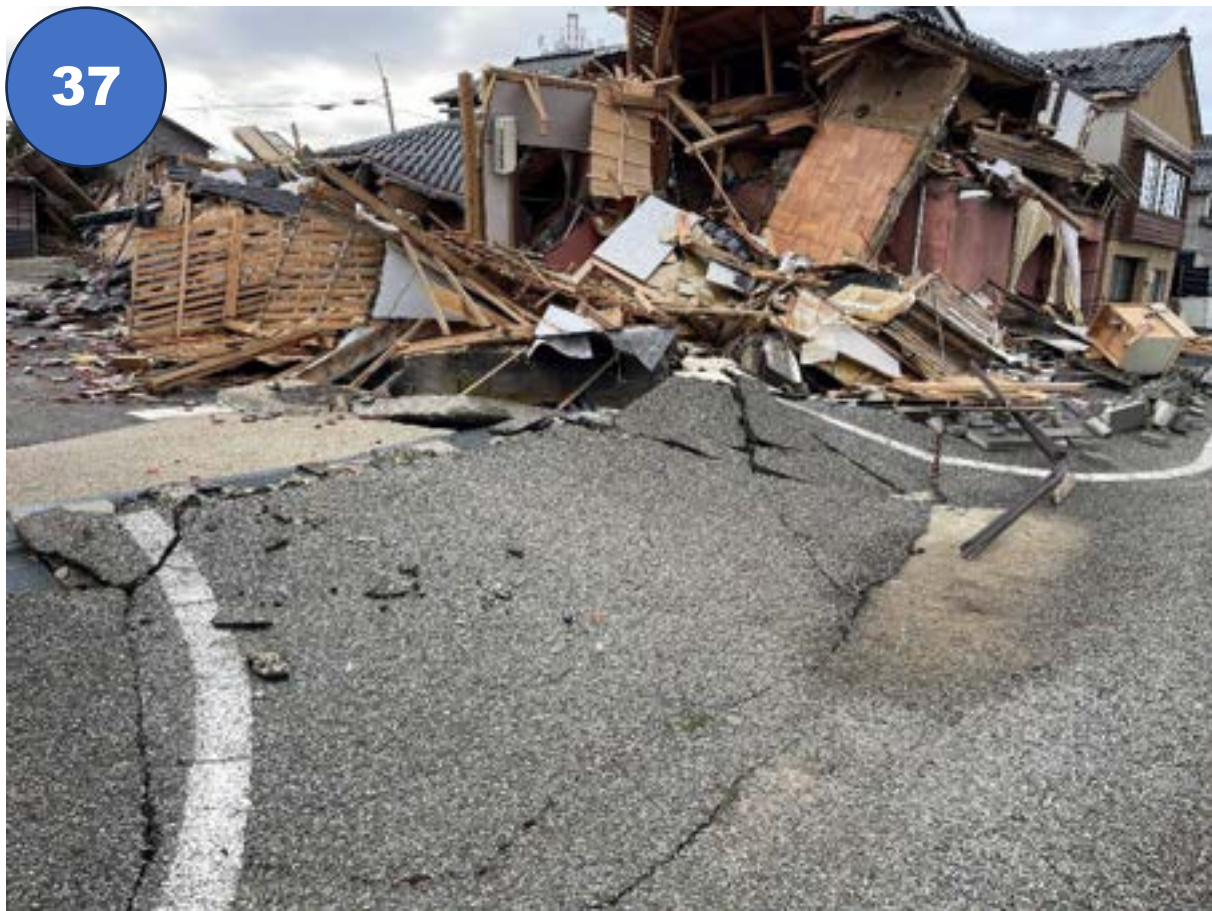
37

埋立境界の道路から南に延びる道路との境界で生じた変状。大きく隆起しており、家屋も持ち上がっている。道路の亀裂から噴砂も確認される。

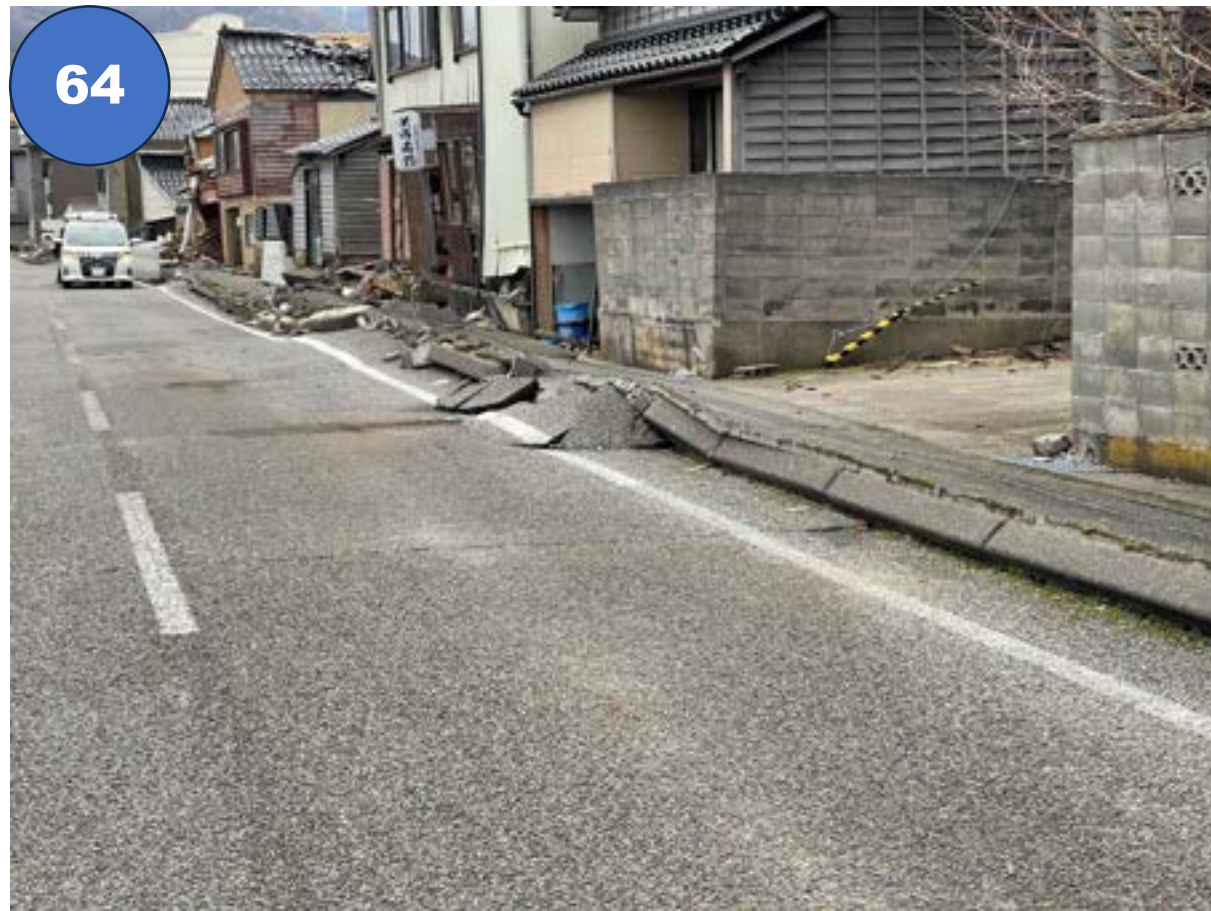
64

埋立境界の河井町側歩道で生じた大きな隆起は、写真奥の地点（59）まで。手前は隆起は小さいが、歩道が車道に乗り上げている。ちょうどこの辺りから、地盤条件が氾濫平野から砂州・砂丘に変わるため、その影響もある可能性。

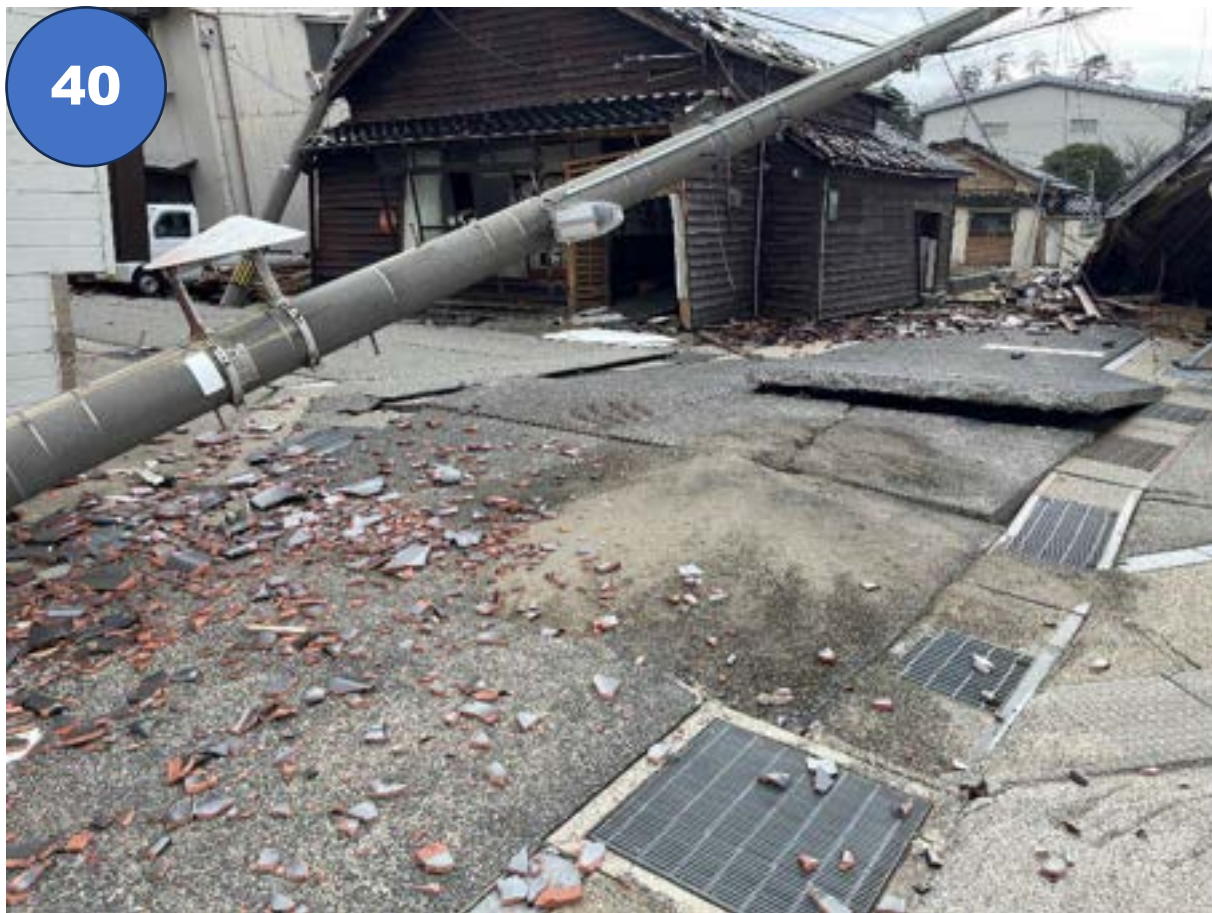
40

③⑦の道路の南30mの交差点の様子。流動による地盤変状で舗装の損傷が激しく、一部大きくめくれている。噴砂も確認できる。

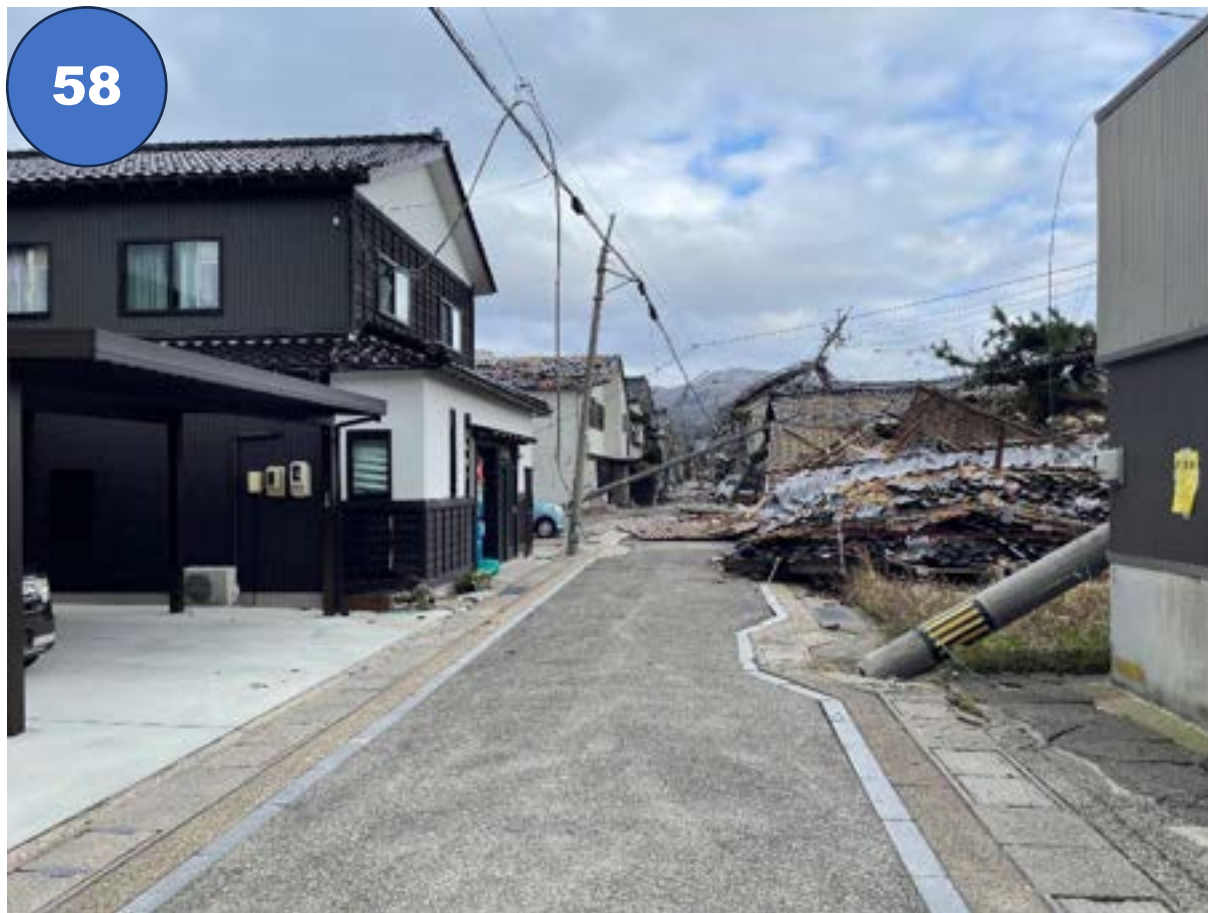
58

④⑩の交差点の西側の道路。左が海である。比較的
道路の変状は小さいが、噴砂は確認される。倒壊
した建物が多いが、新しい家屋（写真左）では駐
車場でも目立った損傷はない。しかし、基礎に損
傷があったと考えられ、赤紙が貼られている

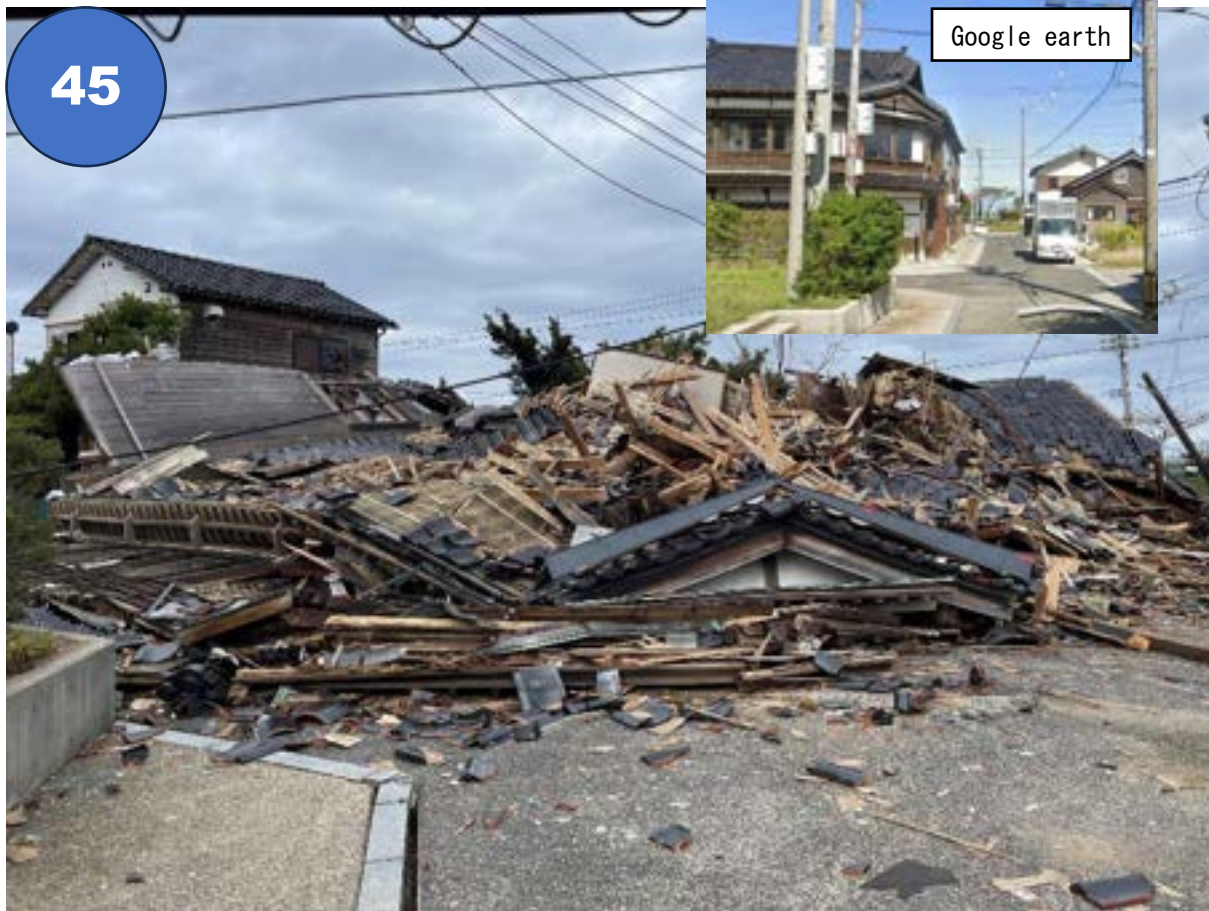
南向きに撮影。家屋が完全に倒壊し、道路がふさがれている。舗装にはやや変状が見られ、噴砂痕もある。
