令和6年能登半島地震 能登地域の地震被害調査（速報）

東京大学 生産技術研究所 清田 隆・栗間 淳

被害調査の概要

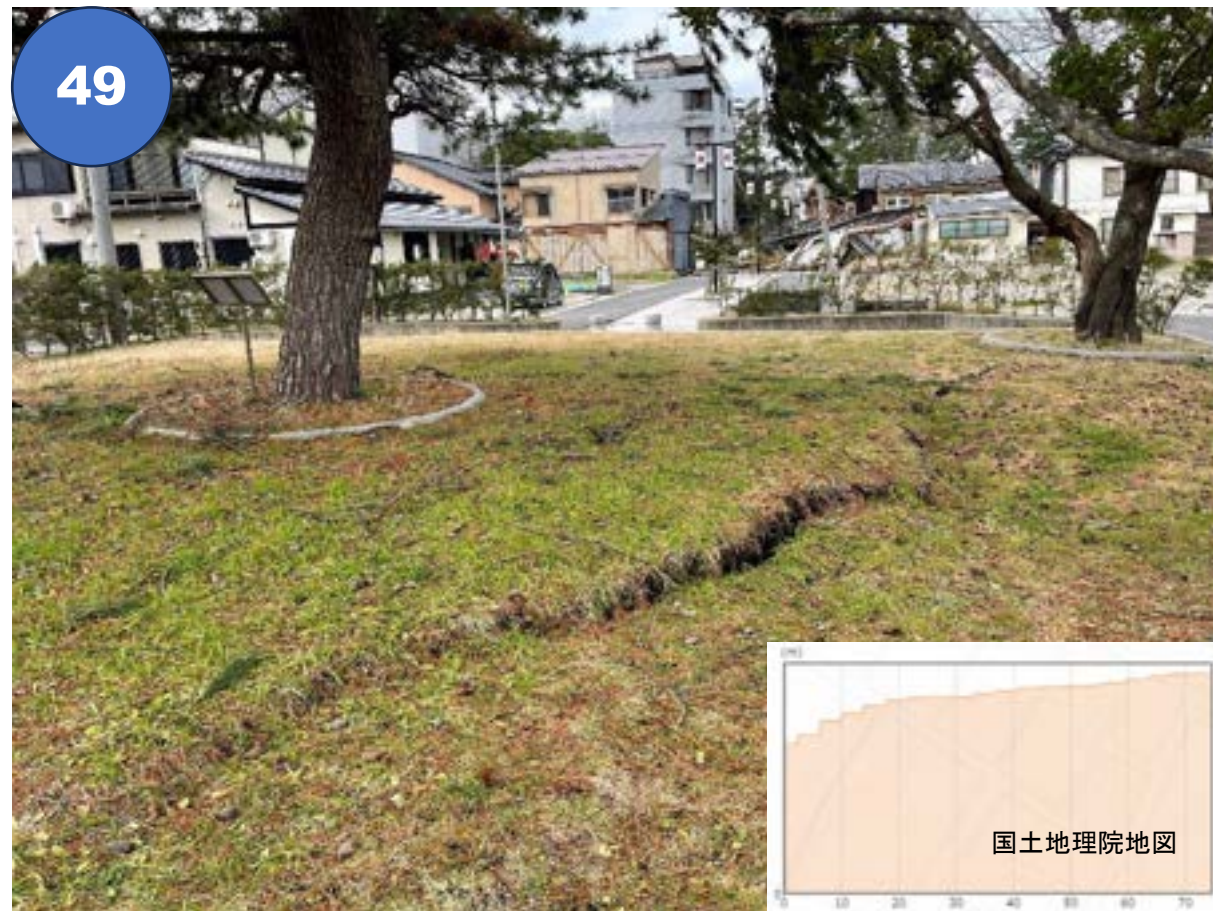
広場の芝生にやや大きな亀裂が生じており、約65m北（写真右側）の埋立境界の歩道に大きな隆起を生じさせた流動の起点と考えられる。埋立境界道路との比高は1.2m程度、平均勾配は1°程度であるが、道路に近づくと勾配は急になる。

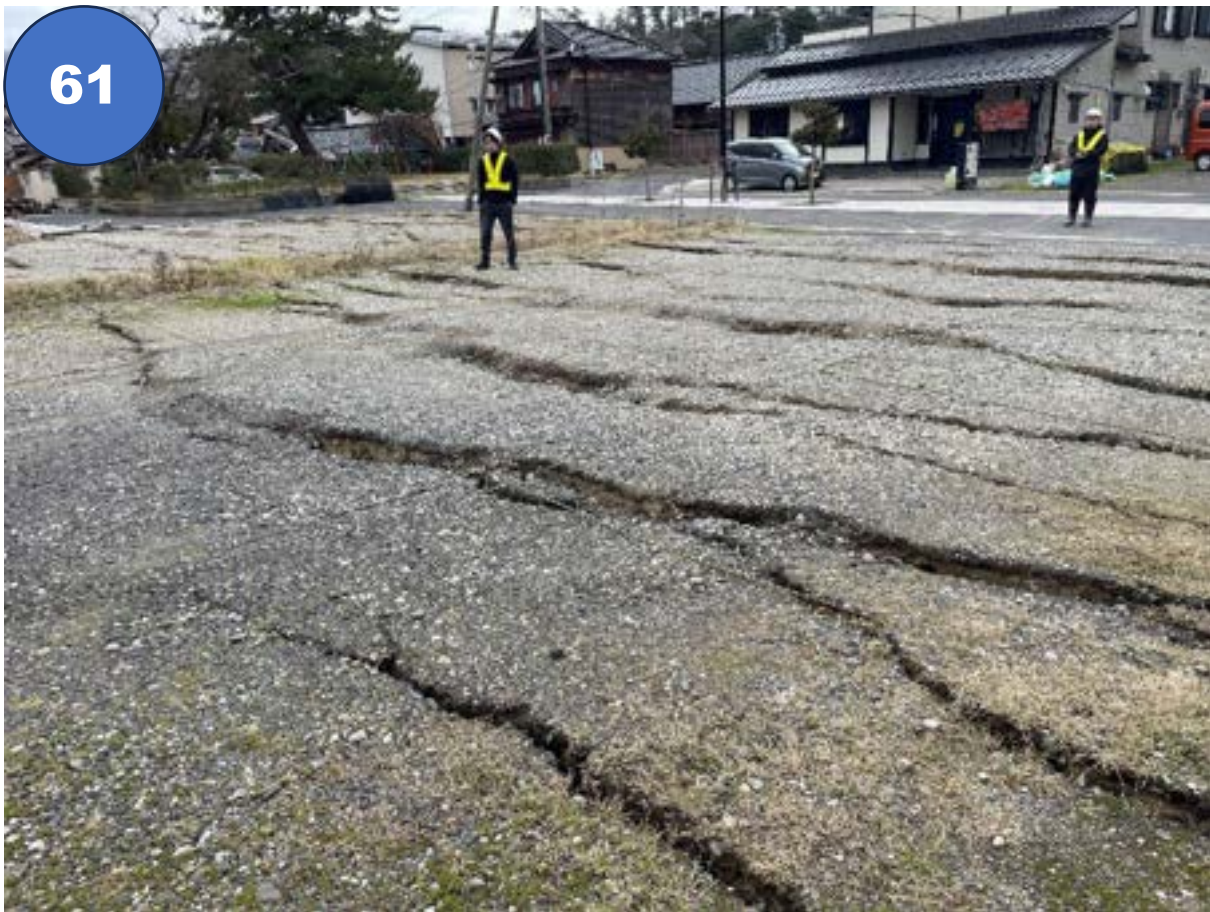
61

流動による地盤の亀裂が数多く生じている。右上の樹木は④⑨のものであり、亀裂が西方向（写真左）に連続している。流動の起点と考えられる。

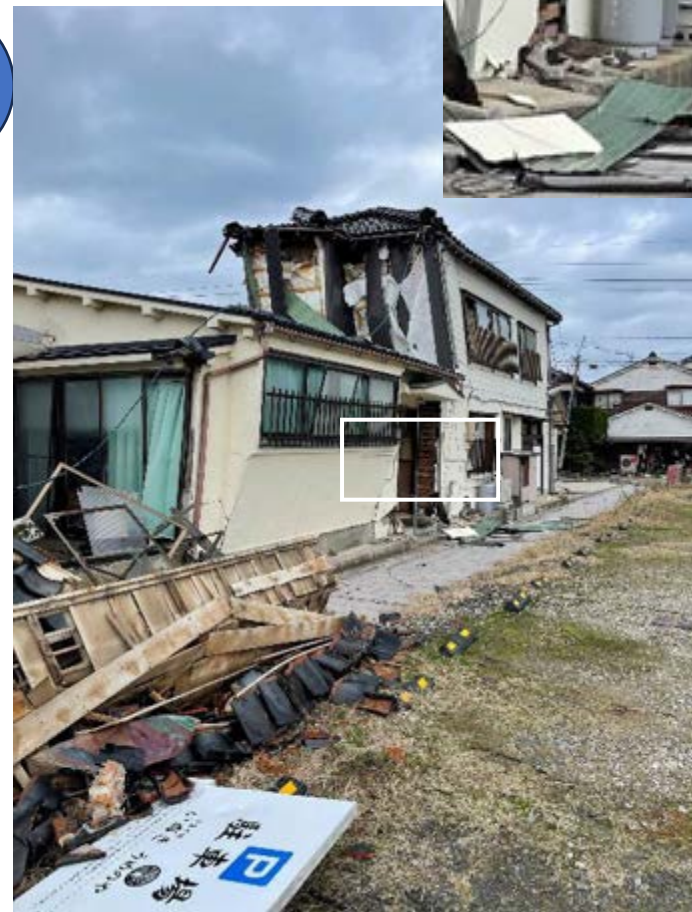
62

61の亀裂上にある建物。被害は震動により生じているものと考えられるが、亀裂に伴う地盤変状により基礎が損傷している。

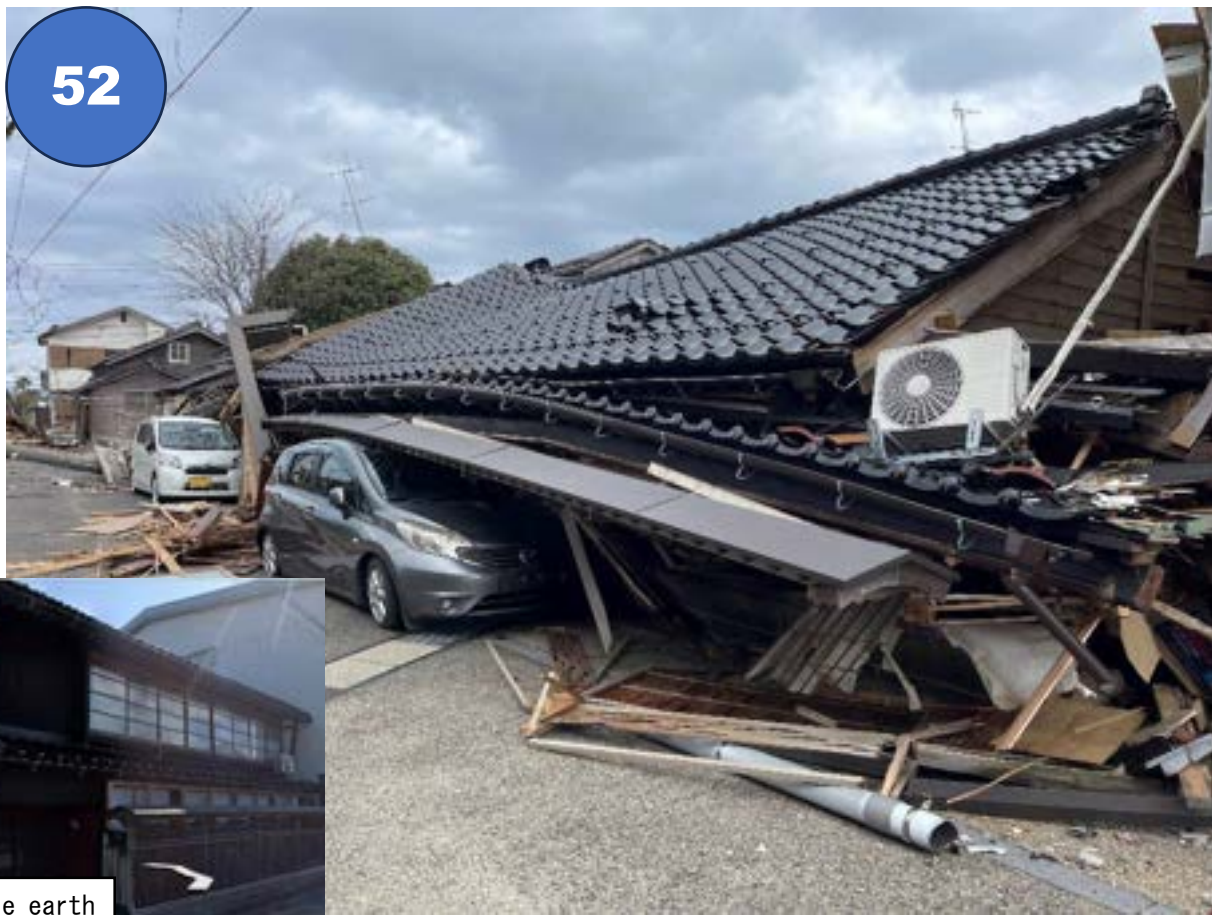
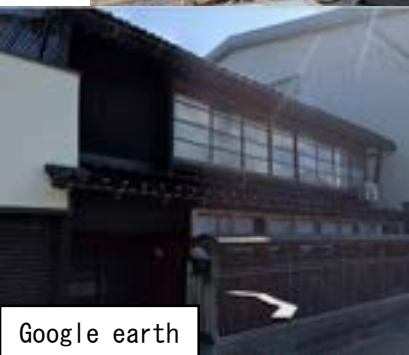
52

④⑤の道路の南で生じた建物被害。北方向（海側）に撮影。流動の起点となる亀裂より上位に位置する。地震前の外観から、壁が非常に少ない構造であったことが分かる。

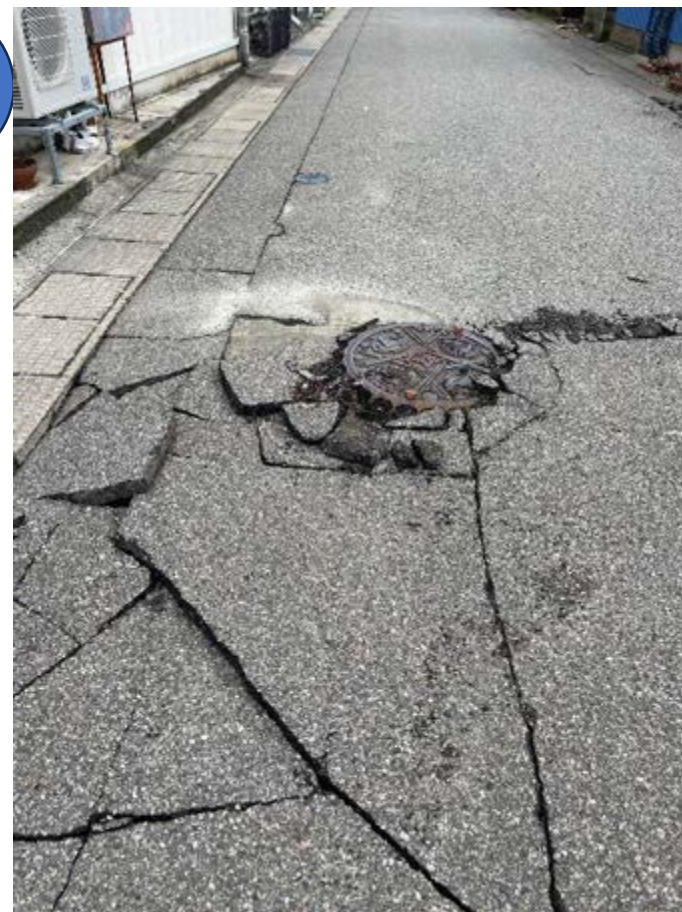
54

流動の起点と考えられる亀裂より上位であるが、液状化に伴う少量の噴砂と舗装の変状が生じている。

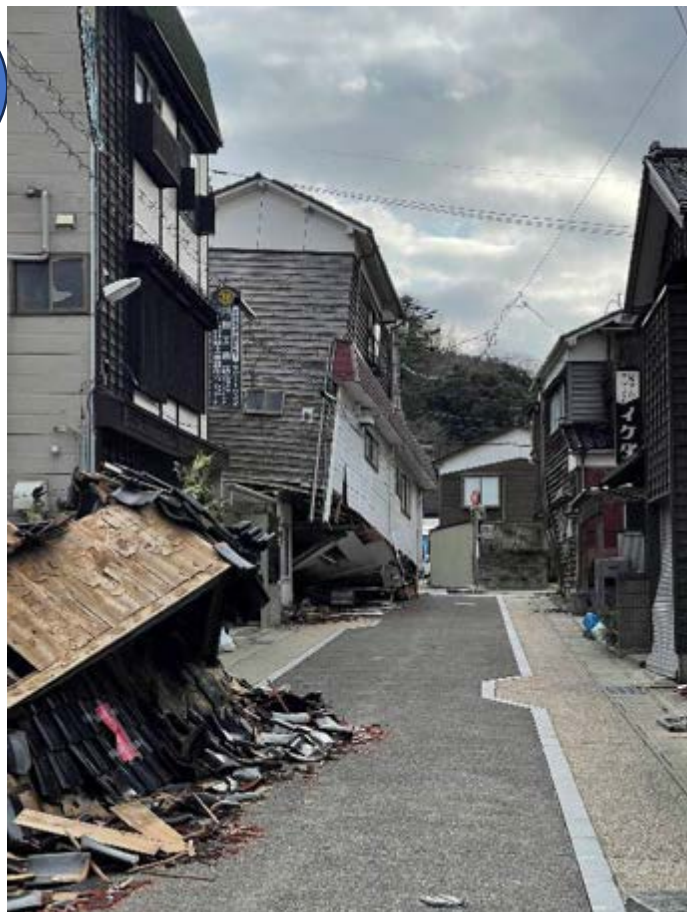
55

埋立境界の道路から約120m南に離れた道路では、舗装に変状は見られない。奥の倒壊した家屋は3階建てで、1階部分が潰れている。

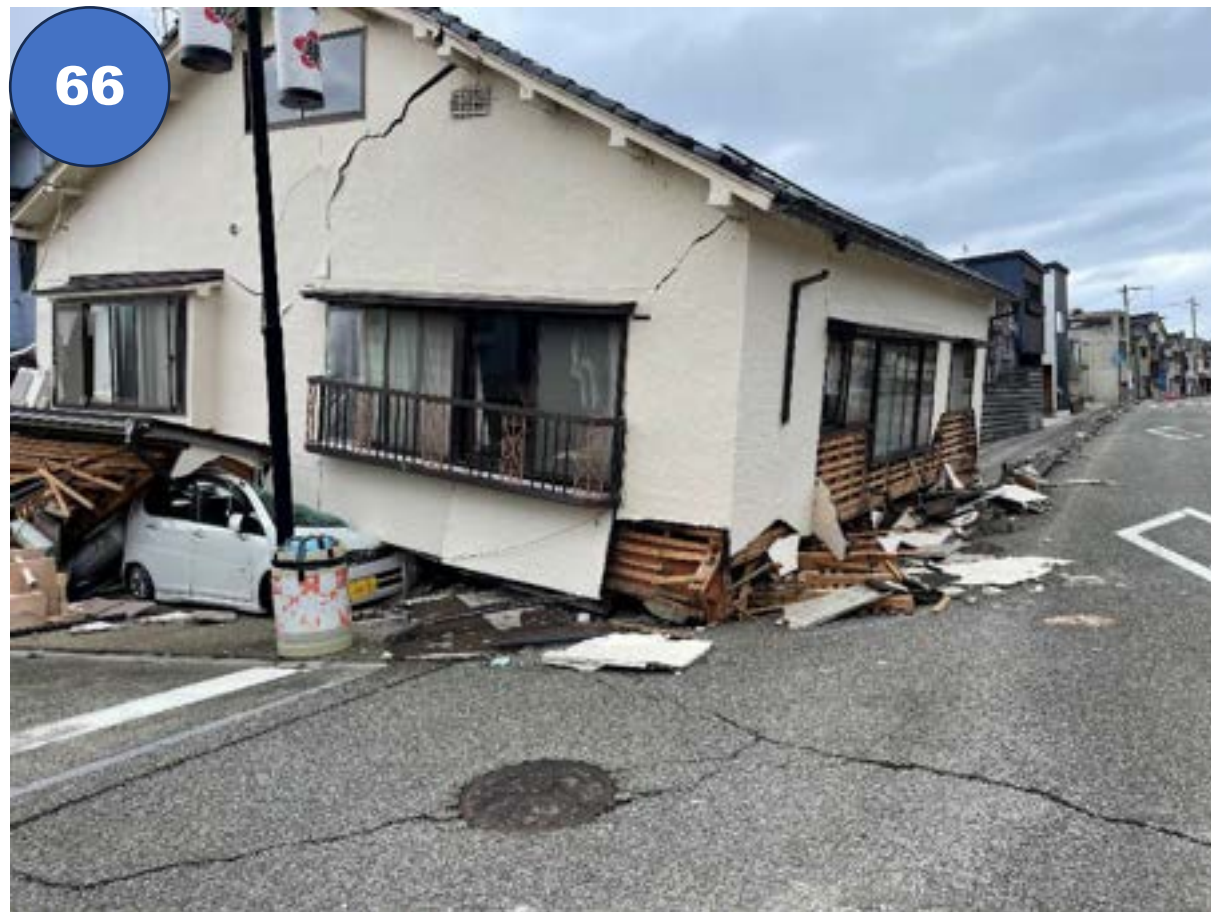
66

埋立境界の道路沿いの家屋の被害。西方向に撮影。ここより地盤条件は砂州・砂丘に分類される。一階部分が潰れて倒壊した建物の背後の歩道は、これより東側の歩道のように隆起もなく、道路の圧縮の程度も少ない。

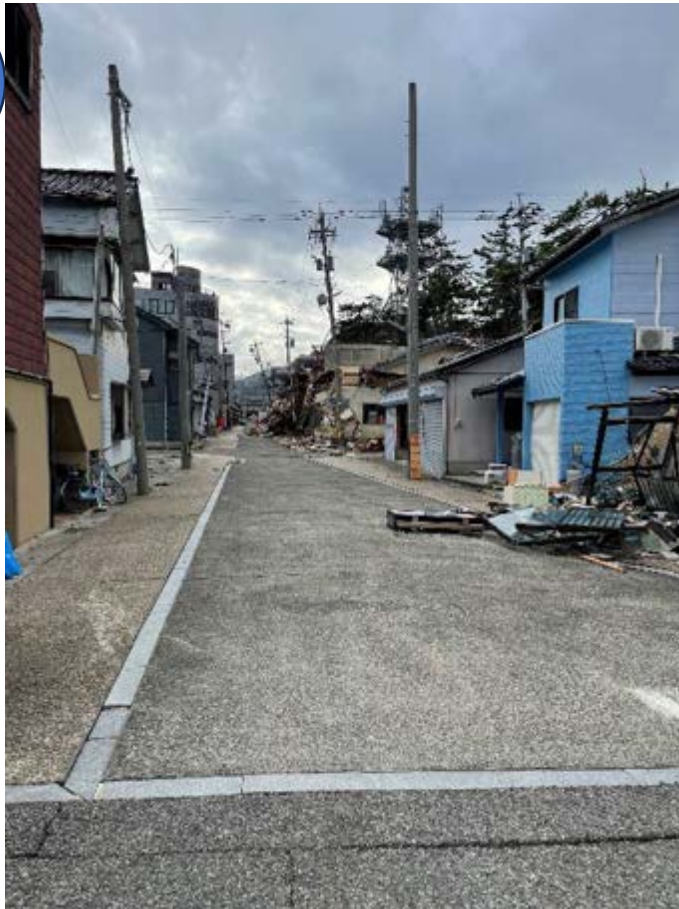
67

埋立境界道路から南方向に撮影。噴砂の痕跡があるが、その程度は東より軽く、地盤変位・電柱傾斜も同様。写真右奥の木立は神社であり、砂丘の名残で地盤が高くなっている。そこまでの傾斜はほとんど無い。

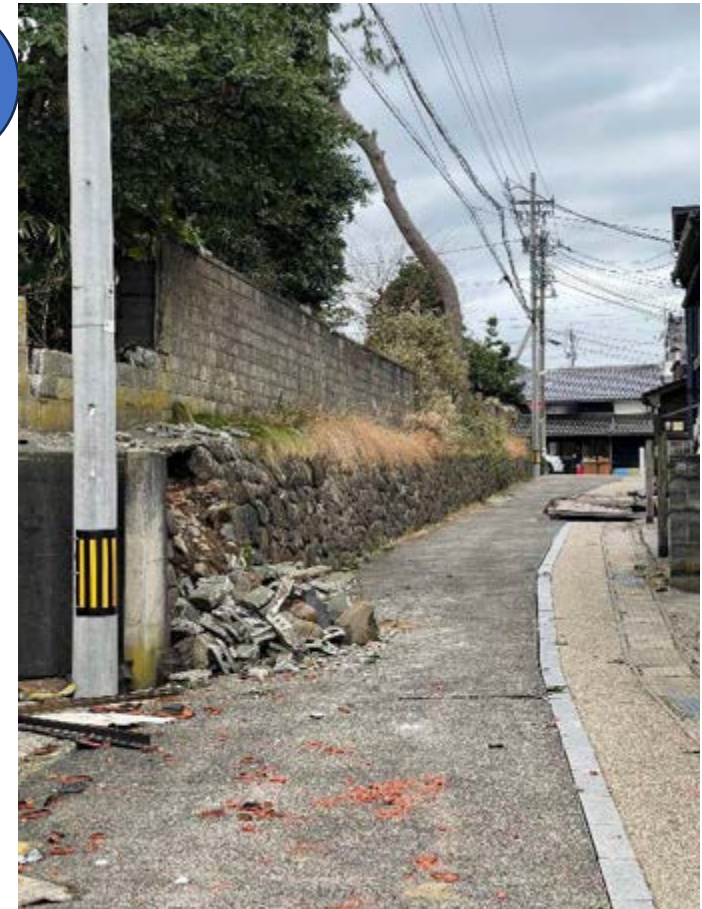
69

埋立境界道路から30m南に平行する道路であり、左（南側）は重蔵神社。石積み擁壁が一部崩れているが、道路に大きな損傷・変位は認められない。電柱の傾斜もほとんどない。

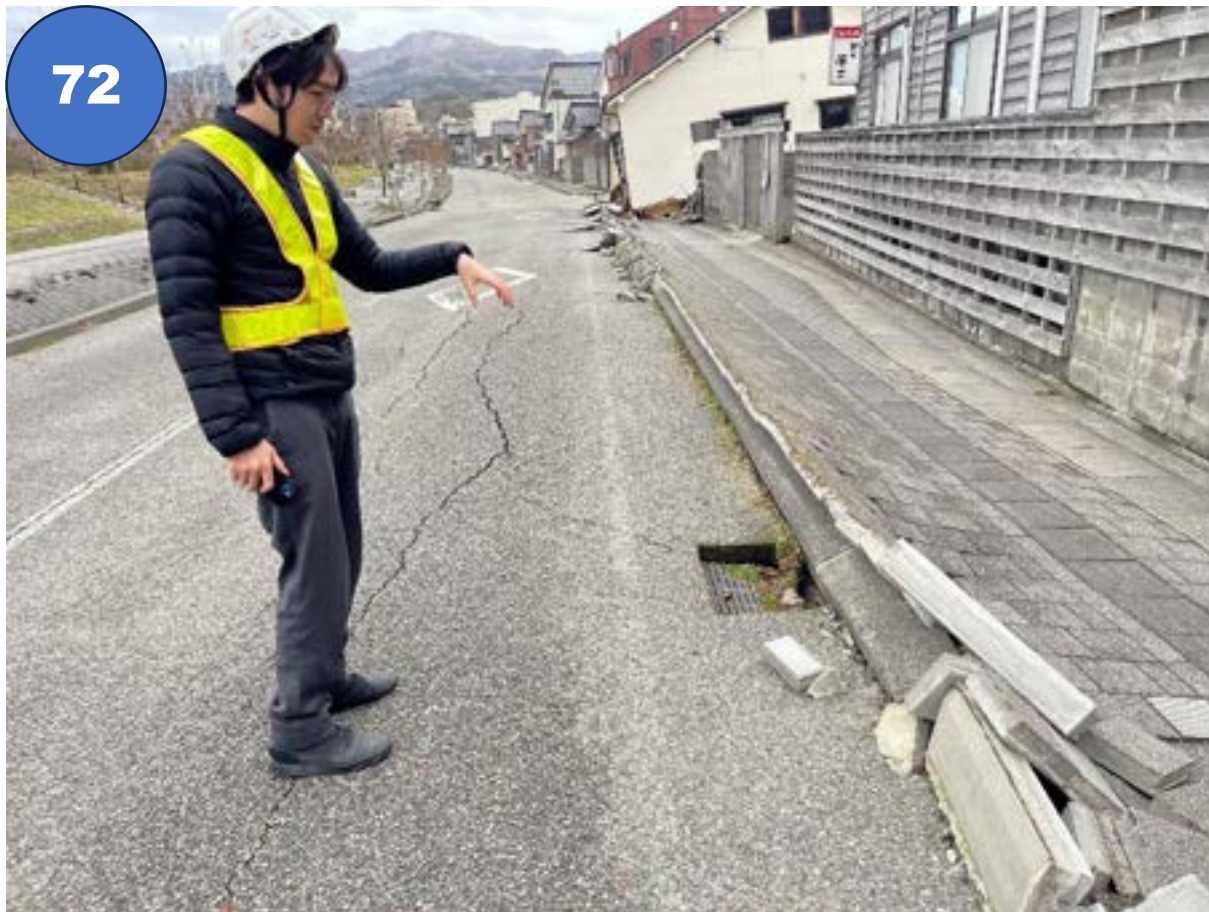
72

歩道が車道に押し出しているように見えるが、これは流動ではなく車道が沈下し、かつ歩道側に変位したものと考えられる。噴砂痕あり。道路の沈下は66から西で発生しており、その東との傾向の違いは地盤種別の影響が考えられる。

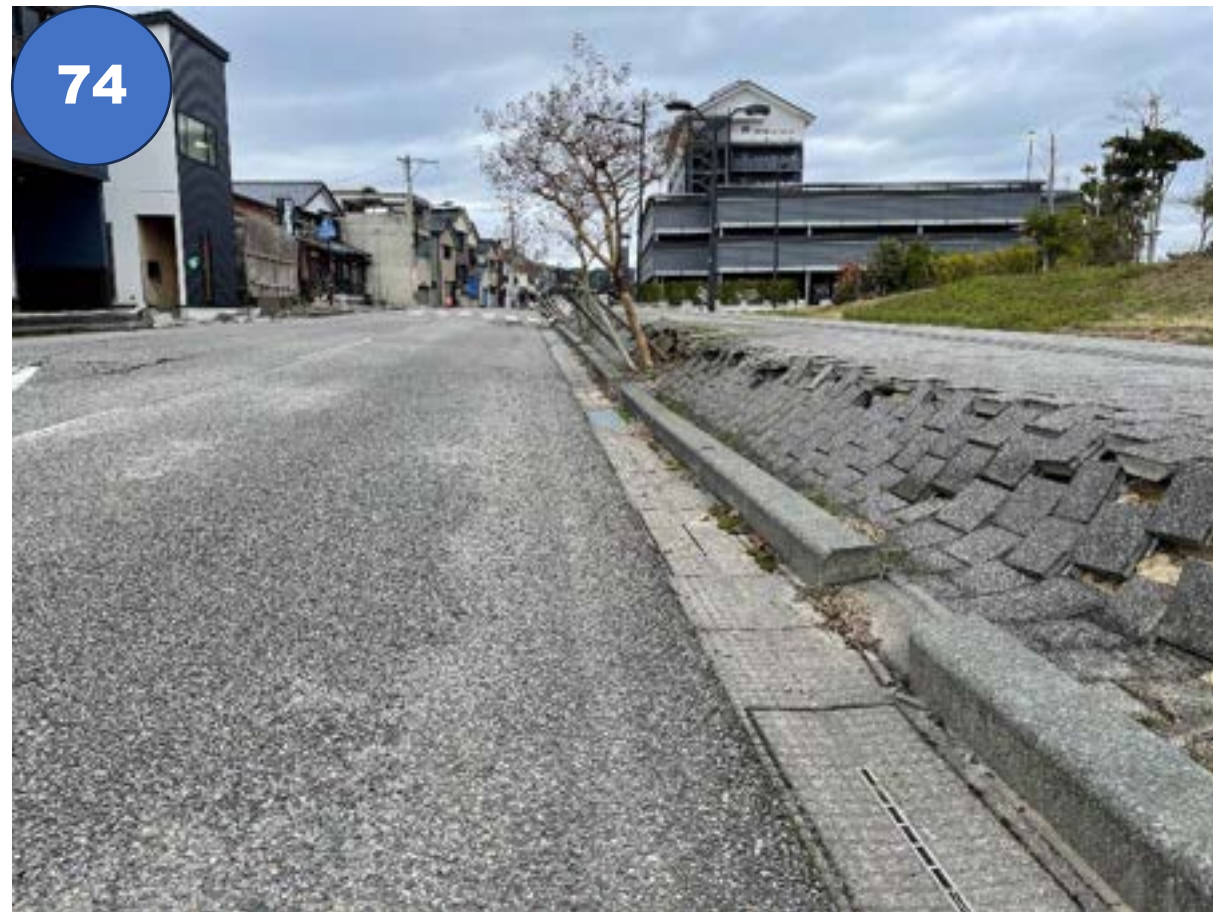
74

72の埋立境界道路の反対側（海側）の歩道が大きく盛り上がっているように見えるが、歩道上に変状が全く見られない。車道が40cm程度沈下し、歩道の一部と側道がそれに追従して傾斜したと考えられる。噴砂痕あり。

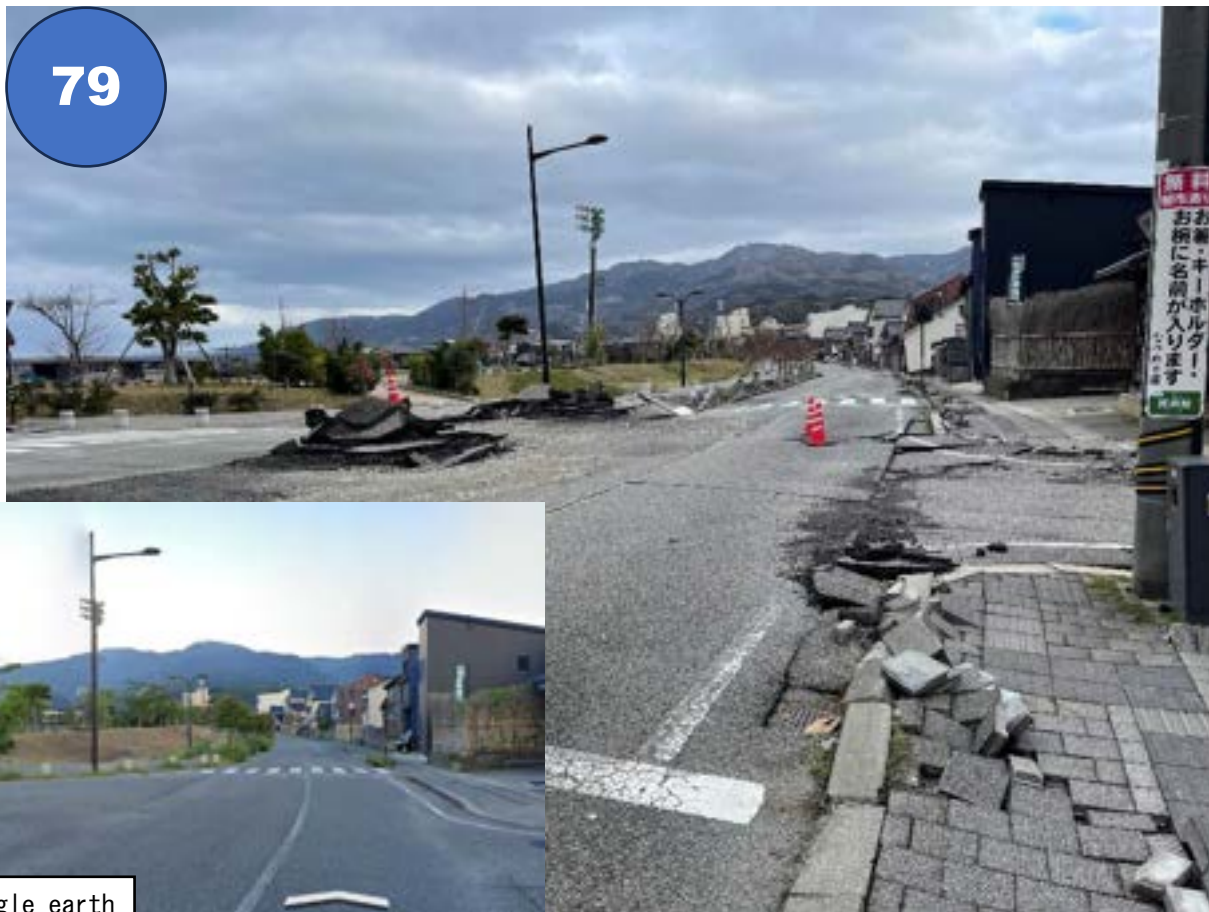
79

交差点から東方向に撮影。交差点道路の損傷が激しく、補修痕が残り、舗装の残骸が積み上げられている。地震前の様子との比較から、車道が沈下したものと推察される。また、車道は海側が低く、河井町側が高くなっている。

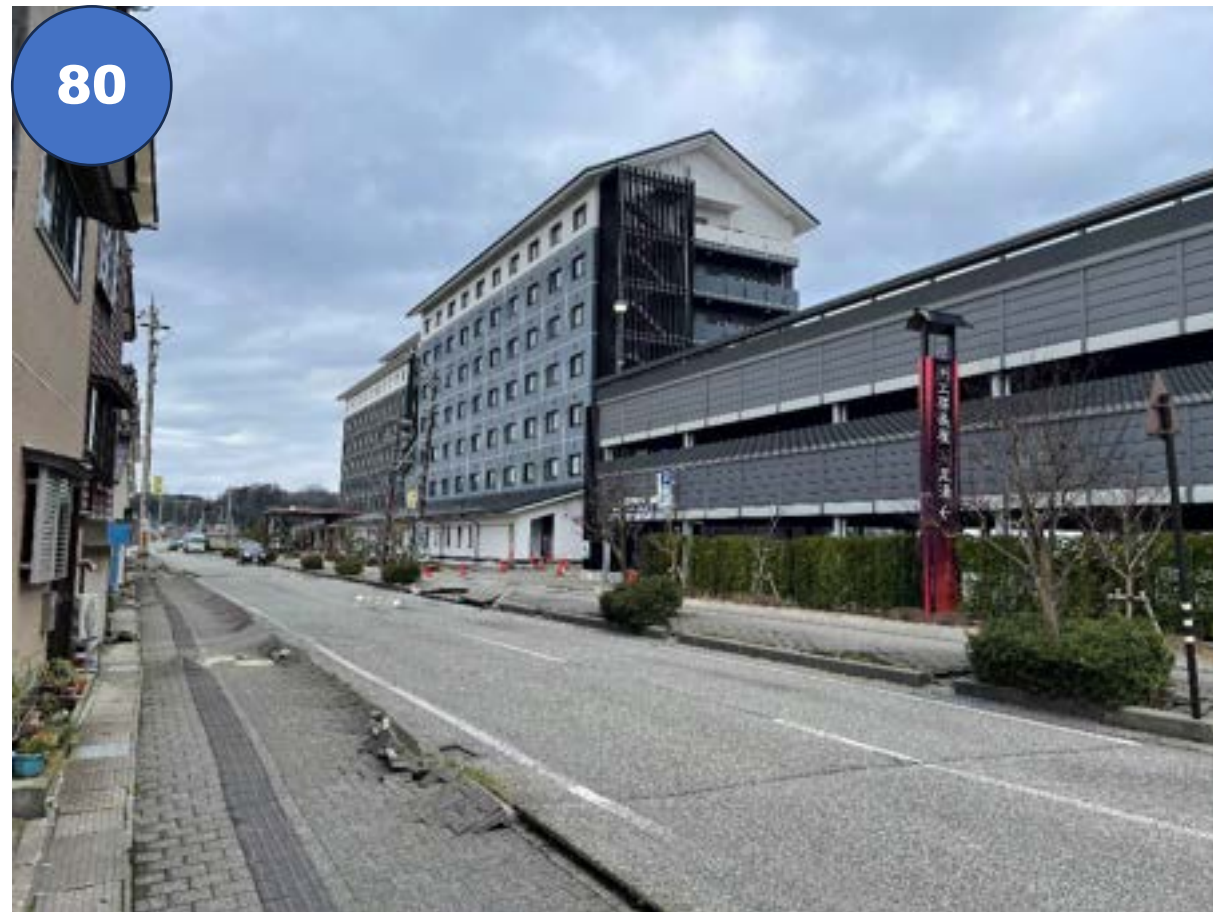
80

79の交差点から西方向に撮影。74ほどではないが、車道が沈下し歩道部の損傷が生じている。

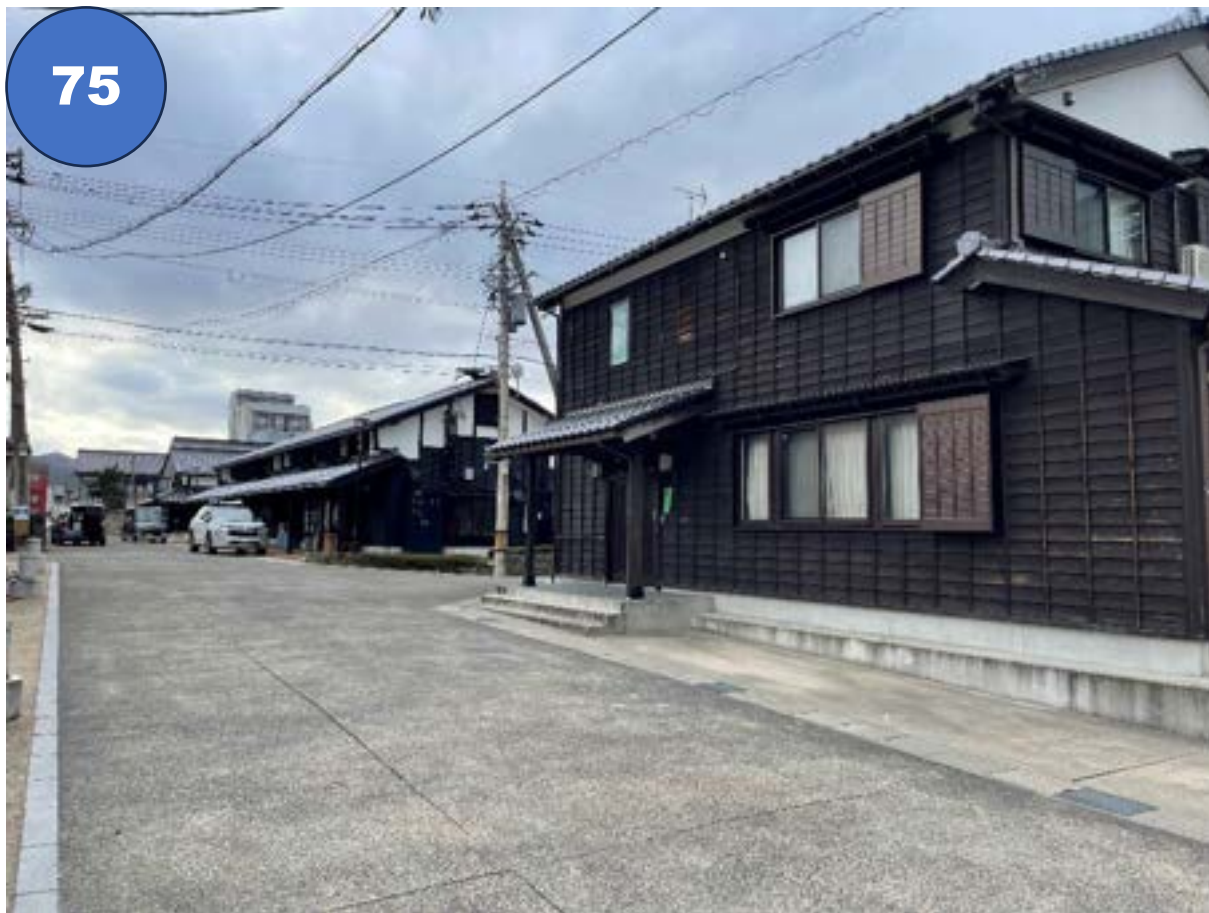
79の交差点から南方向に撮影。比較的新しい建物に損傷はほとんど認められず、道路の変状・噴砂痕も認められない。

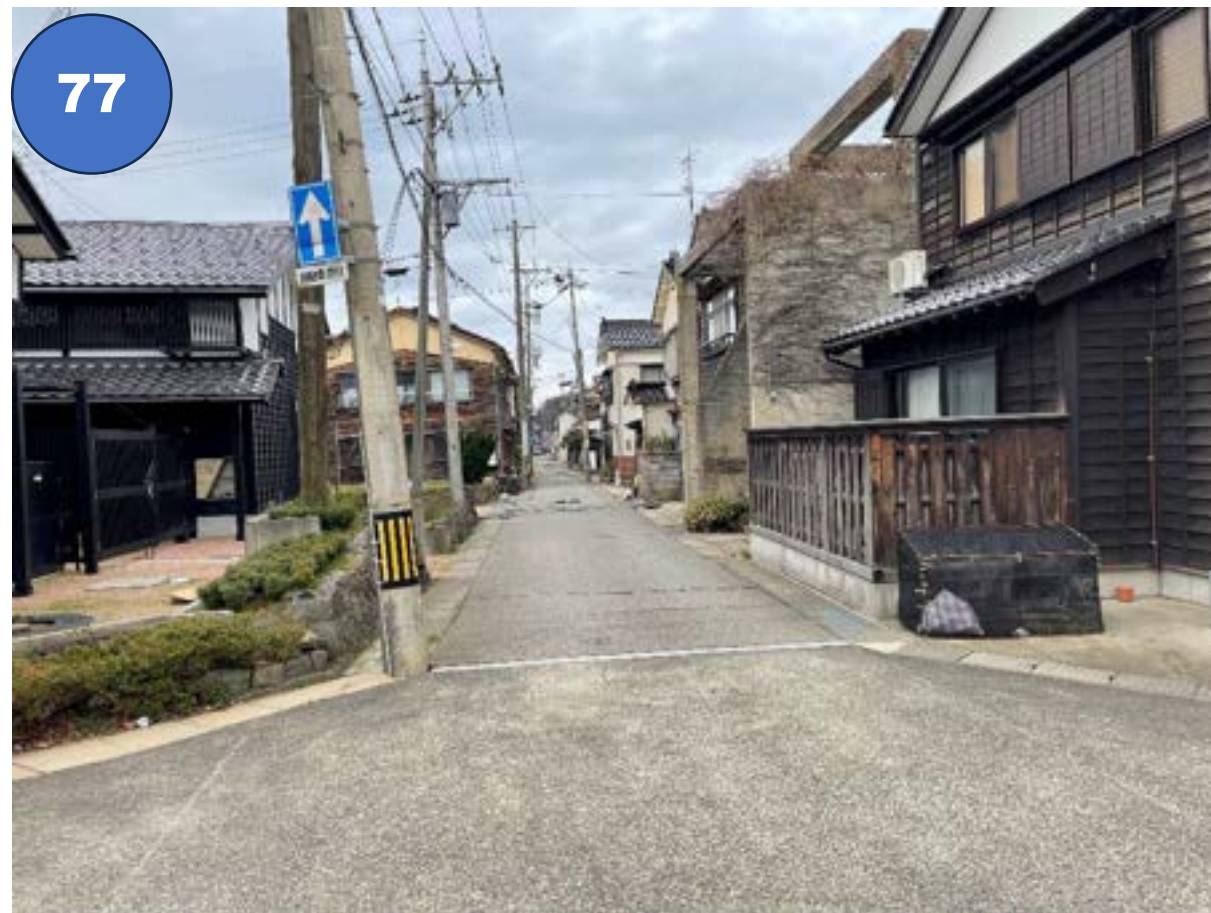
西方向に撮影。建物被害の程度は比較的軽微に見える。75では道路に損傷はなかったが、この道路では亀裂が散見される。道路構造の違いが影響している可能性。

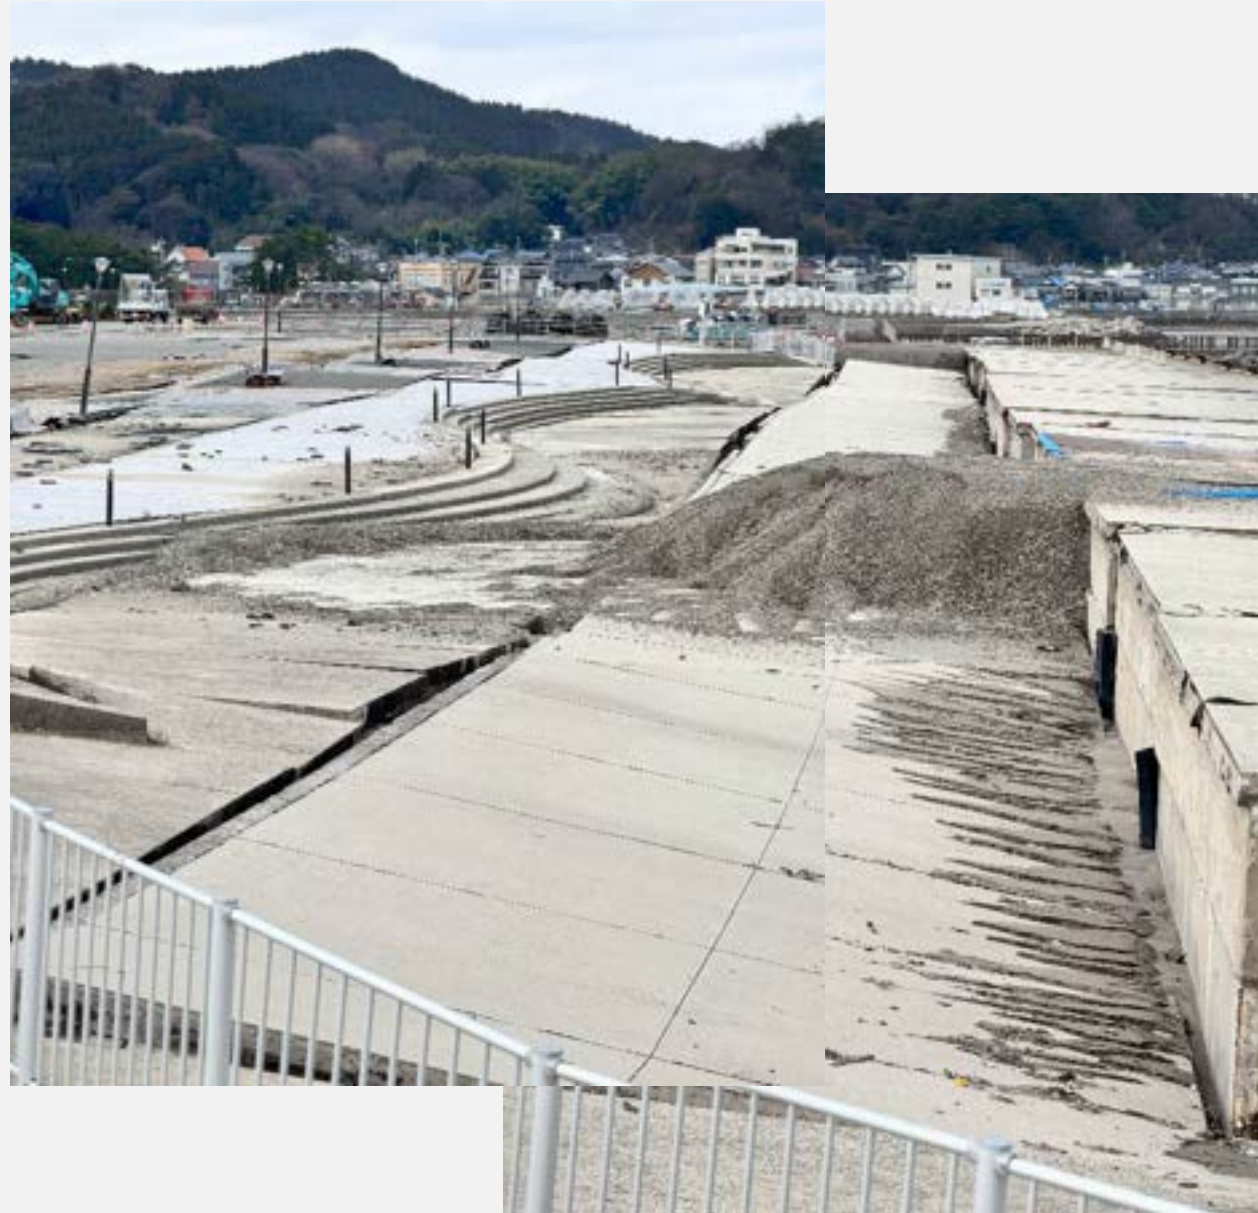
輪島マリンタウン：護岸傾斜・背後地盤の亀裂や沈下

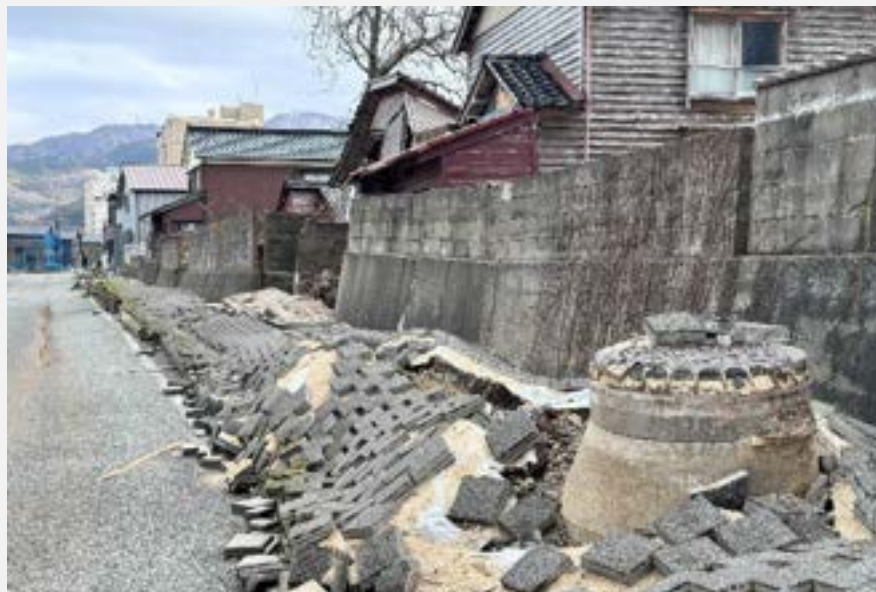
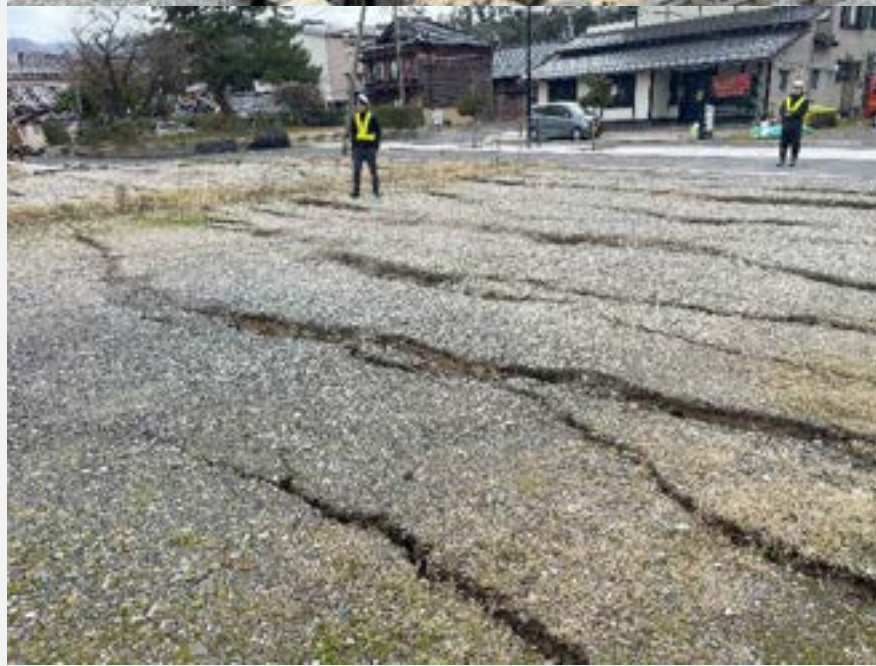
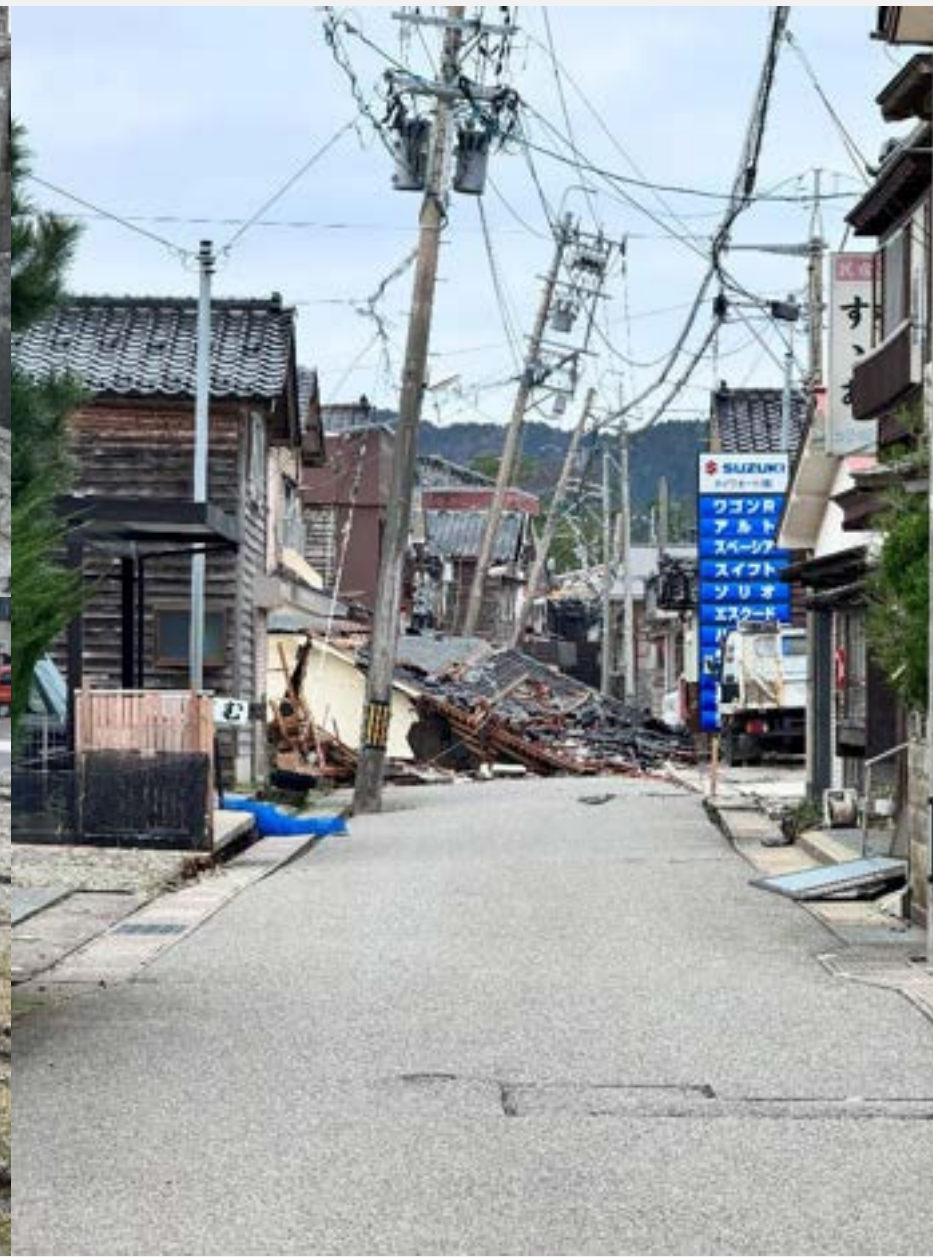
輪島市河合町：木造住宅の倒壊・周辺地盤の隆起・亀裂

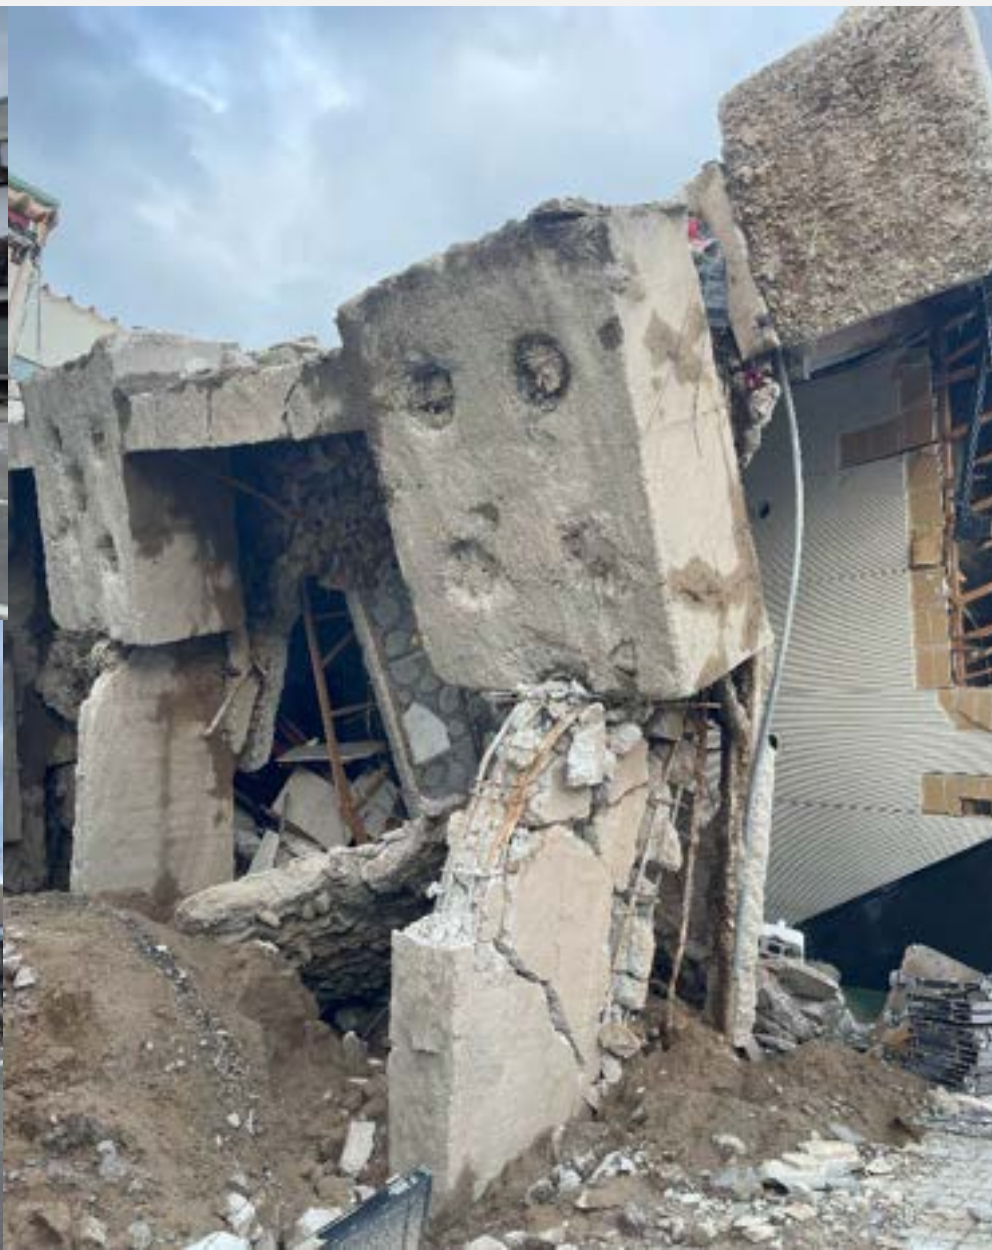
輪島市河合町：中層構造物の転倒・傾斜

隣の建物前で液状化による噴砂を確認

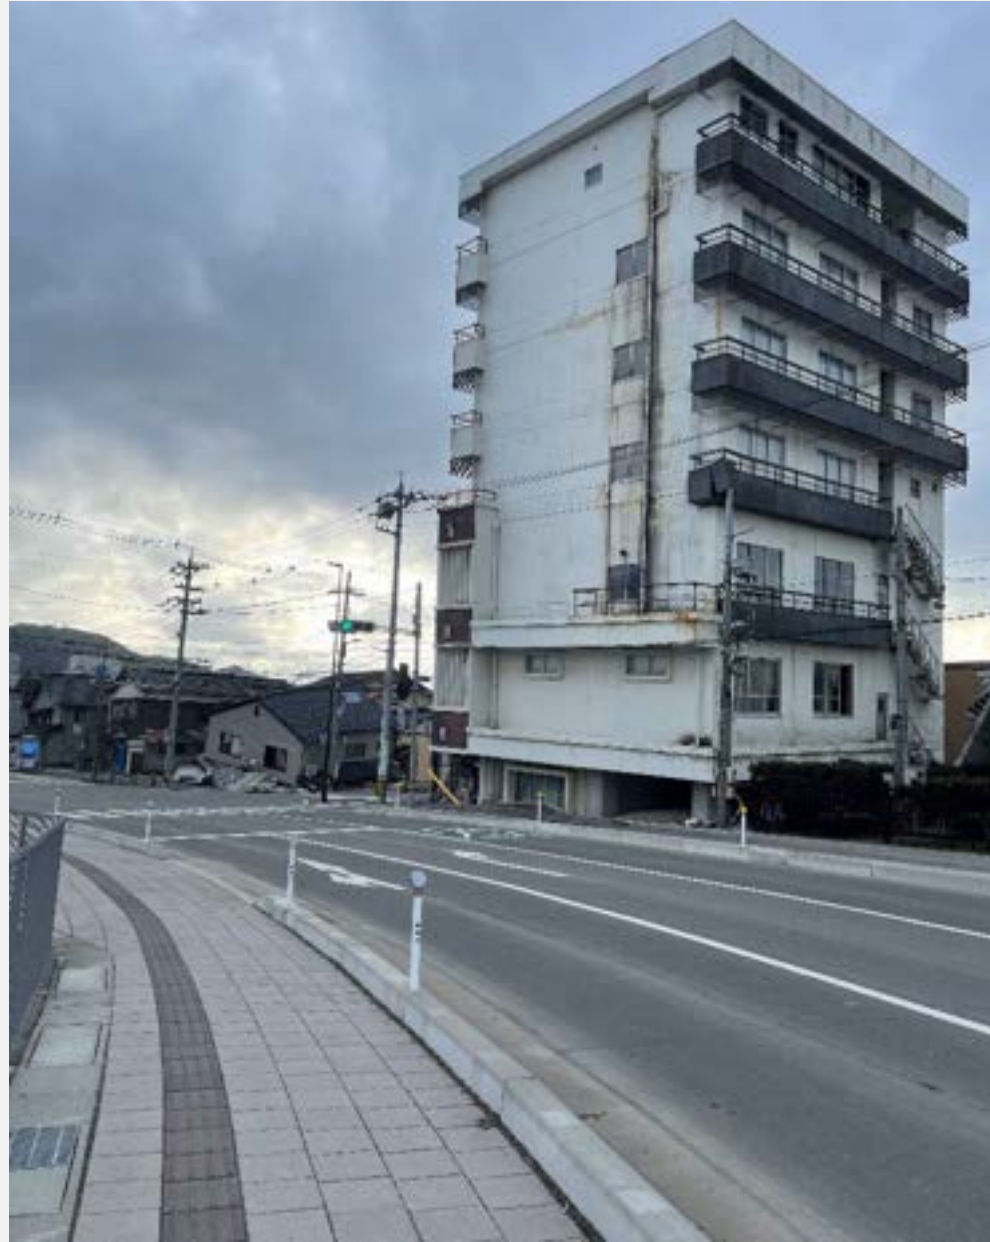
輪島市河合町：中層構造物の転倒・傾斜

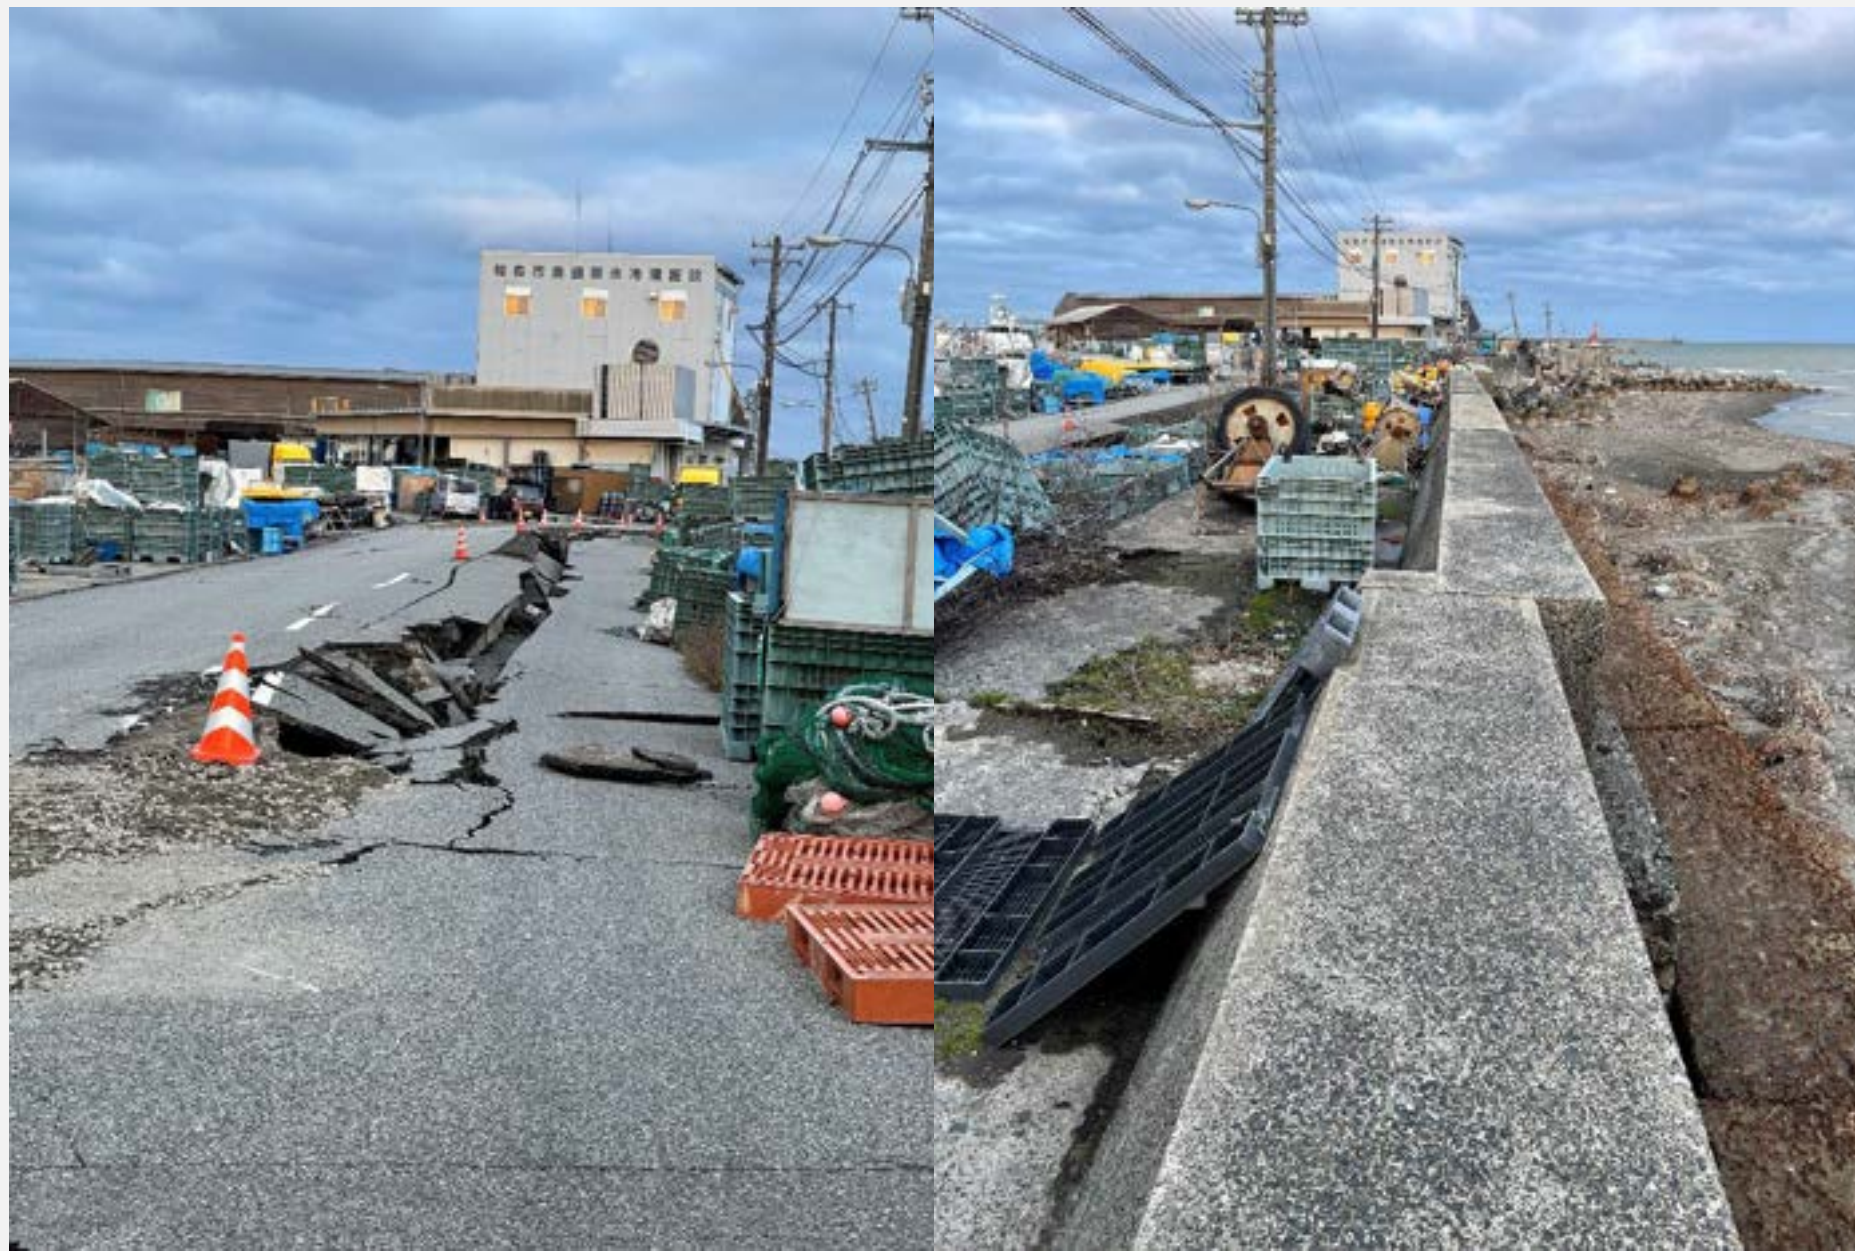
輪島港北側：岸壁の海側への移動と背後地盤の沈下
