令和6年能登半島地震 能登地域の地震被害調査（速報）

東京大学 生産技術研究所 清田 隆・栗間 淳

被害調査の概要

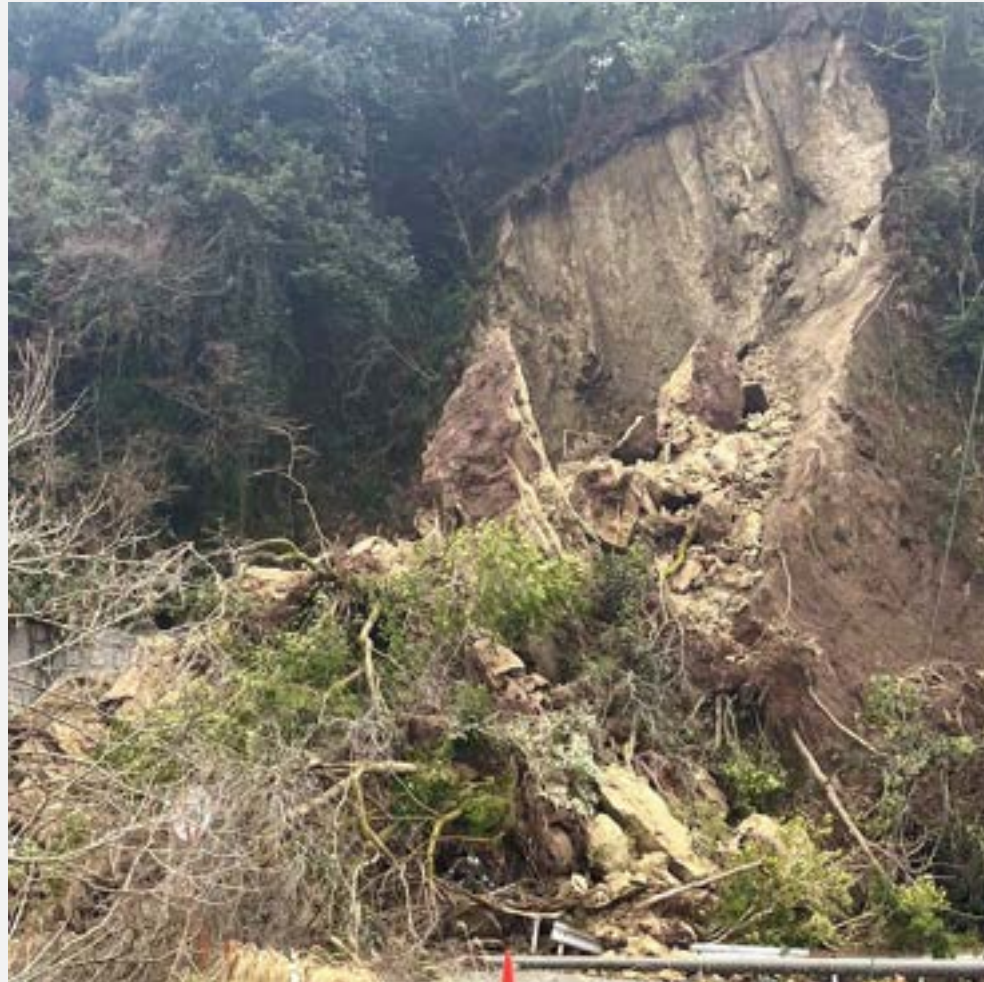
地震後

能登町：宇出津第三トンネル

- 擁壁ごと斜面が崩壊しており，通行ができなくなっている

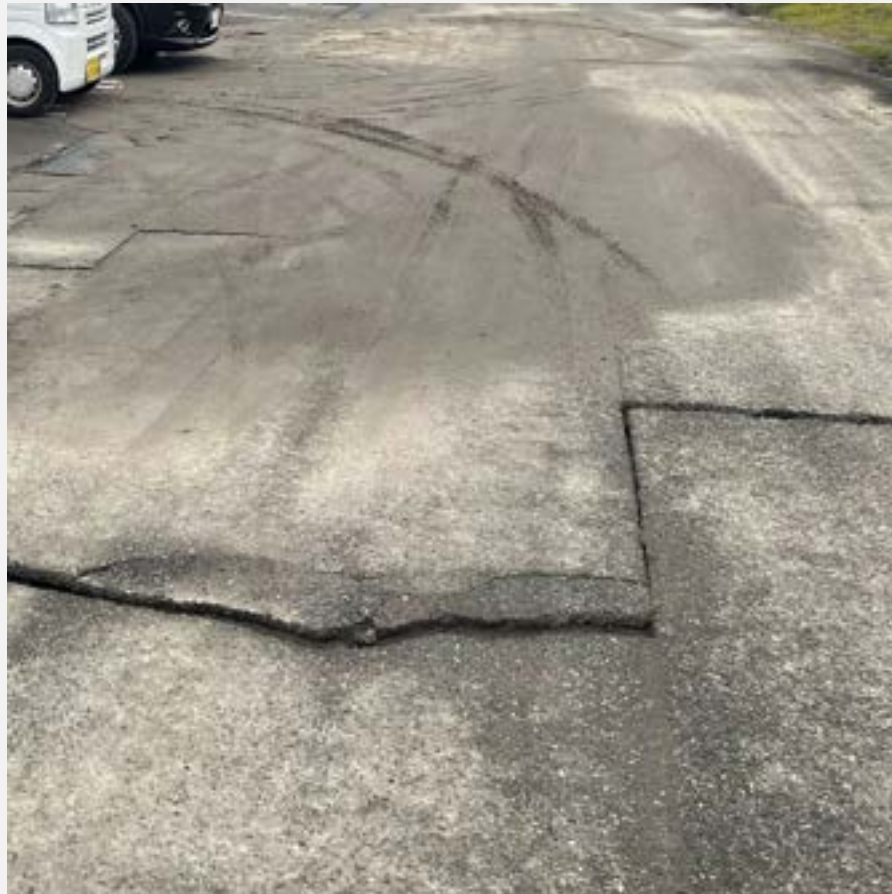
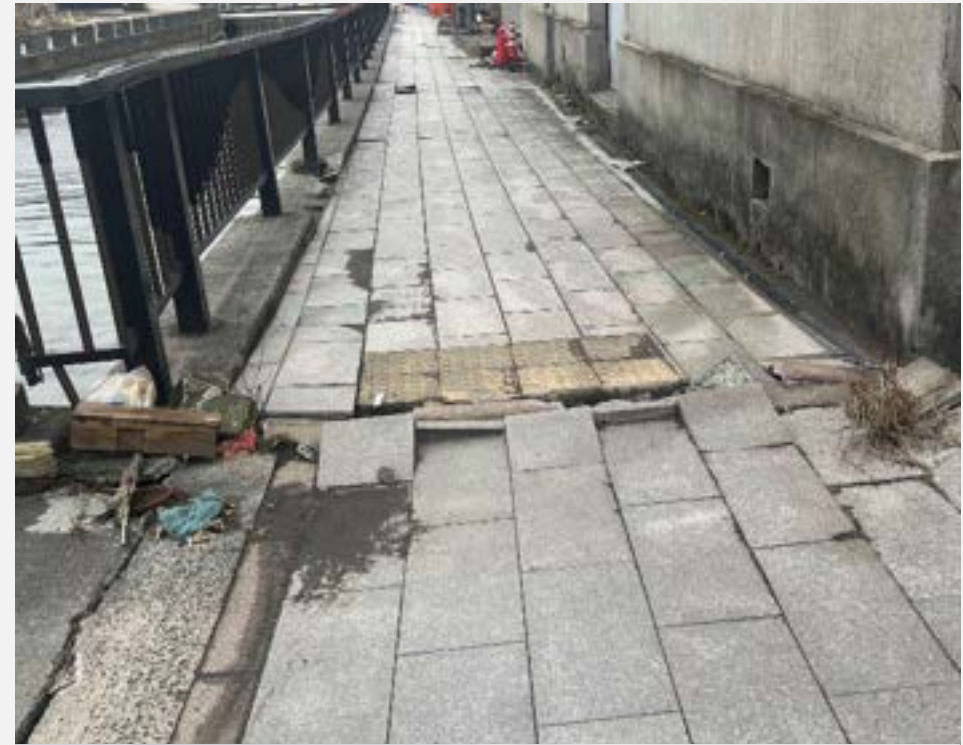
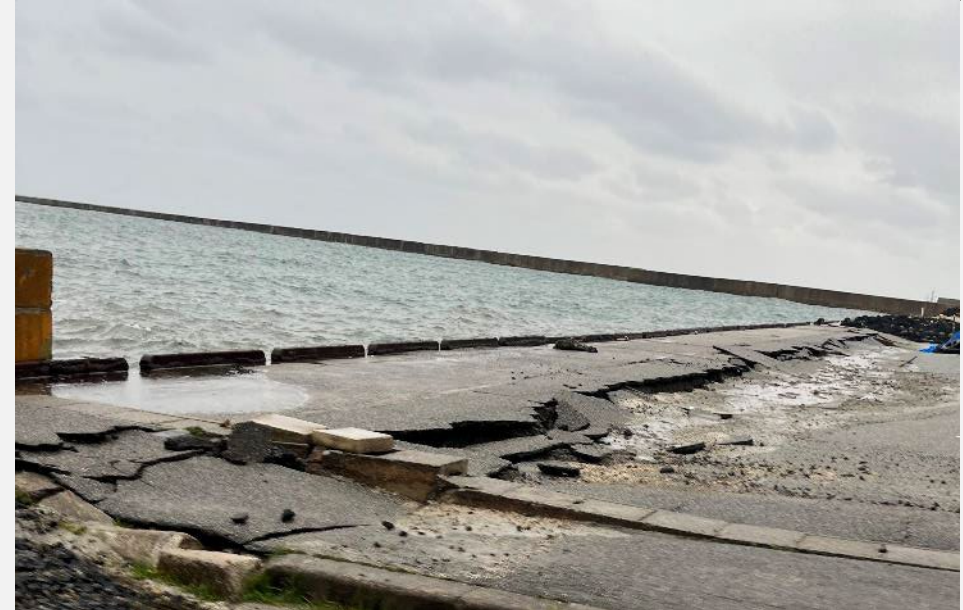
能登町：宇出津

- 埋立地の液状化を伴った亀裂
- 川沿いの地盤変状
- 岸壁の背後地盤の沈下および亀裂

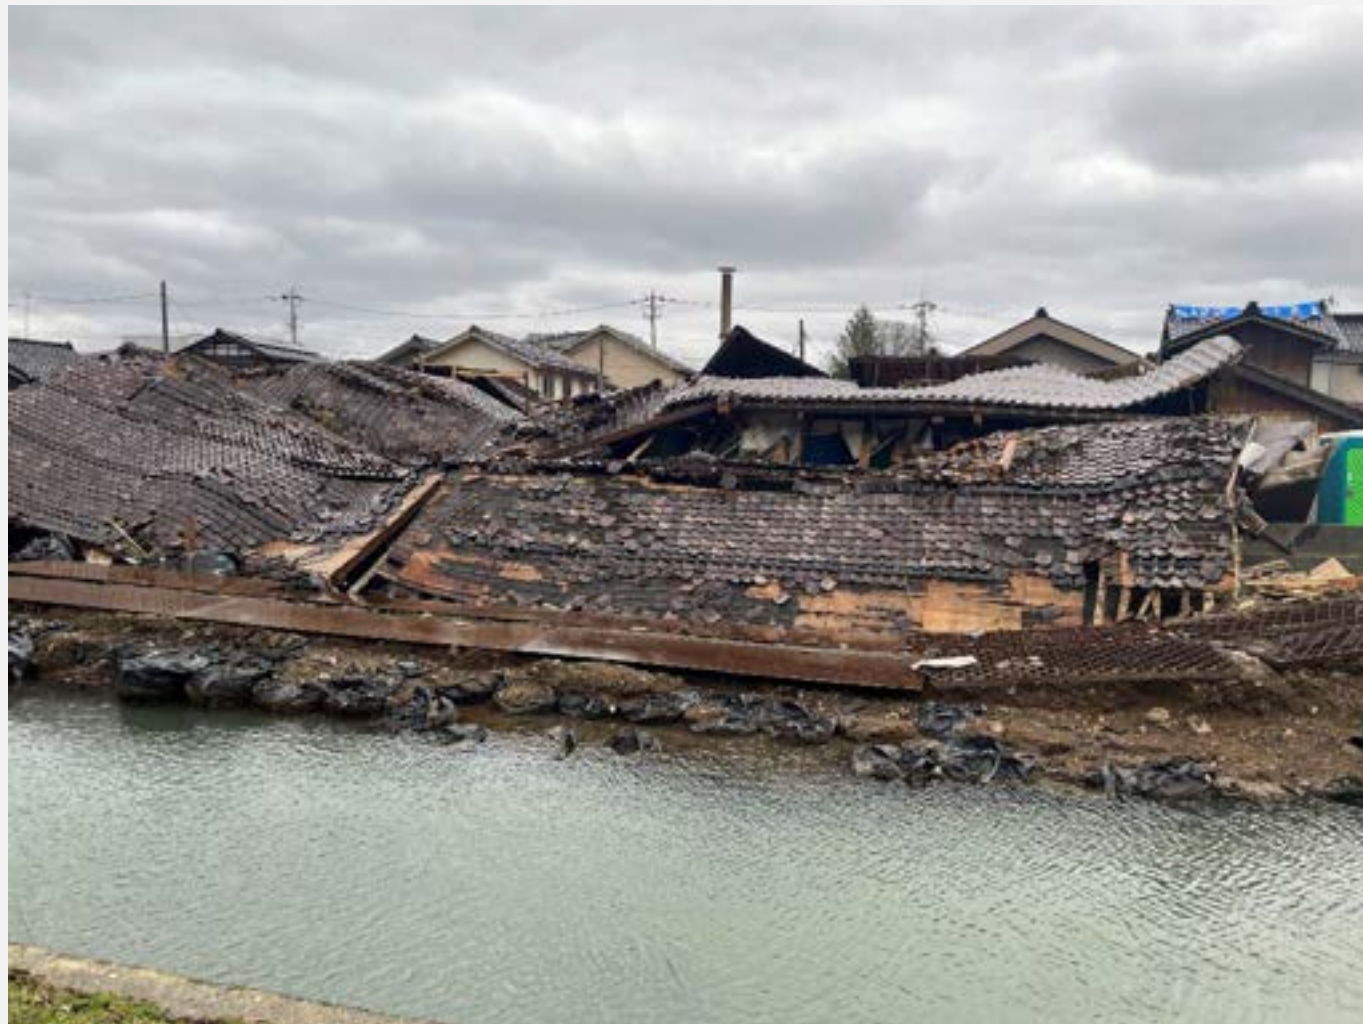
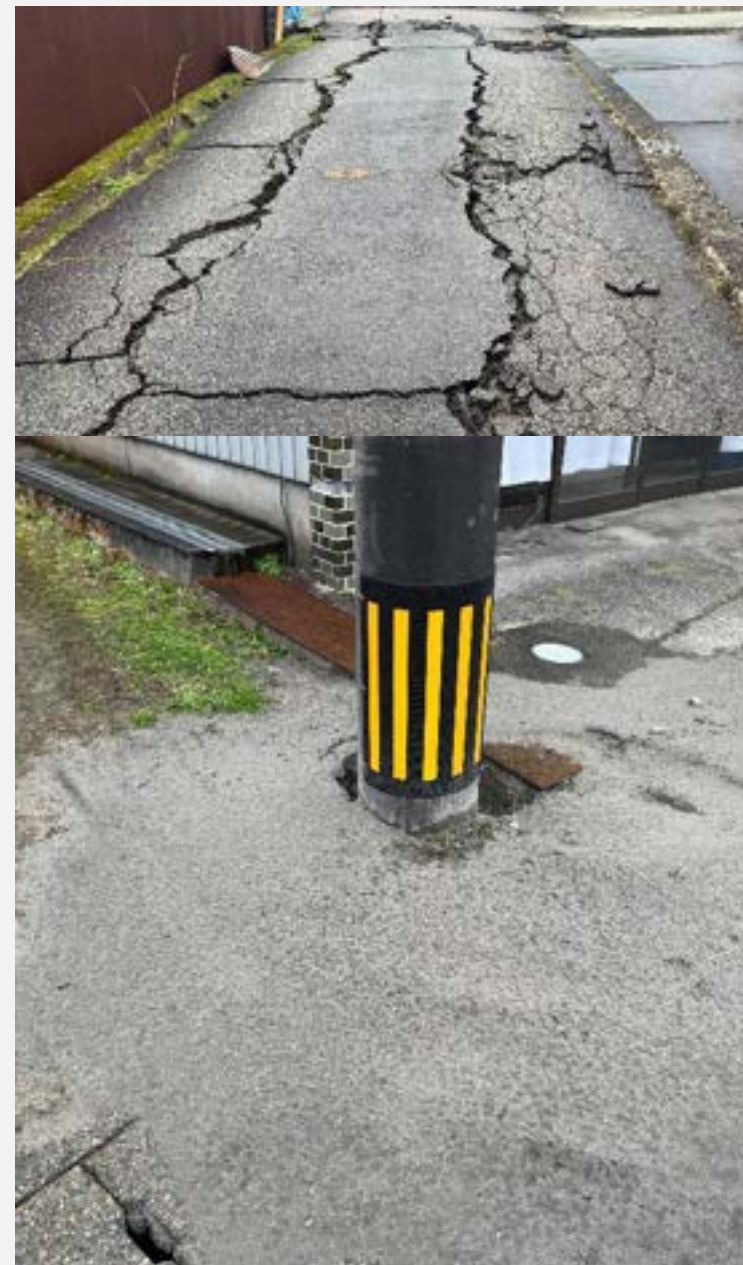
能登町：松波

- 家屋の転倒と周辺道路の亀裂および電柱の沈み込み

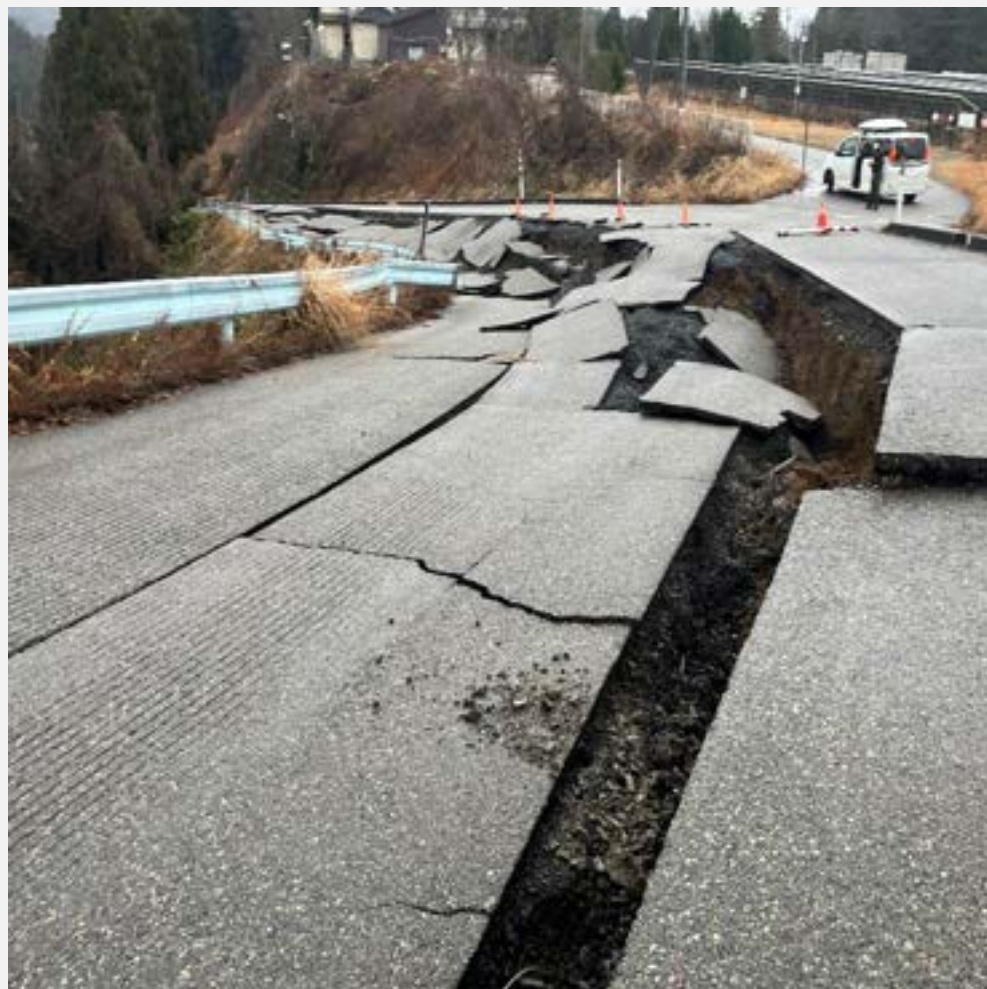
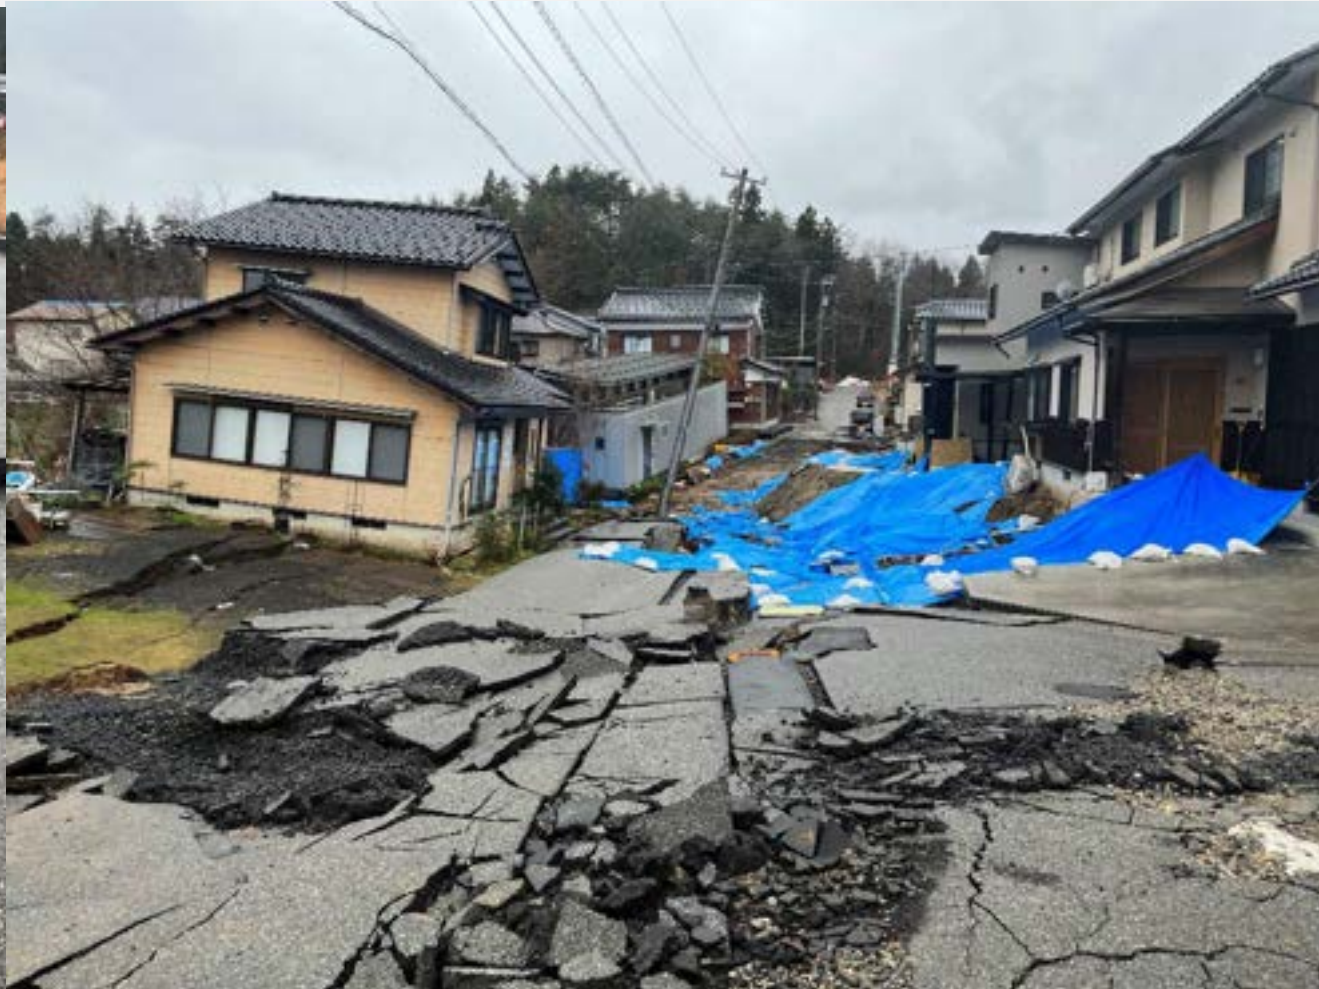
能登町：藤波

- 谷埋め盛土部の滑落被害

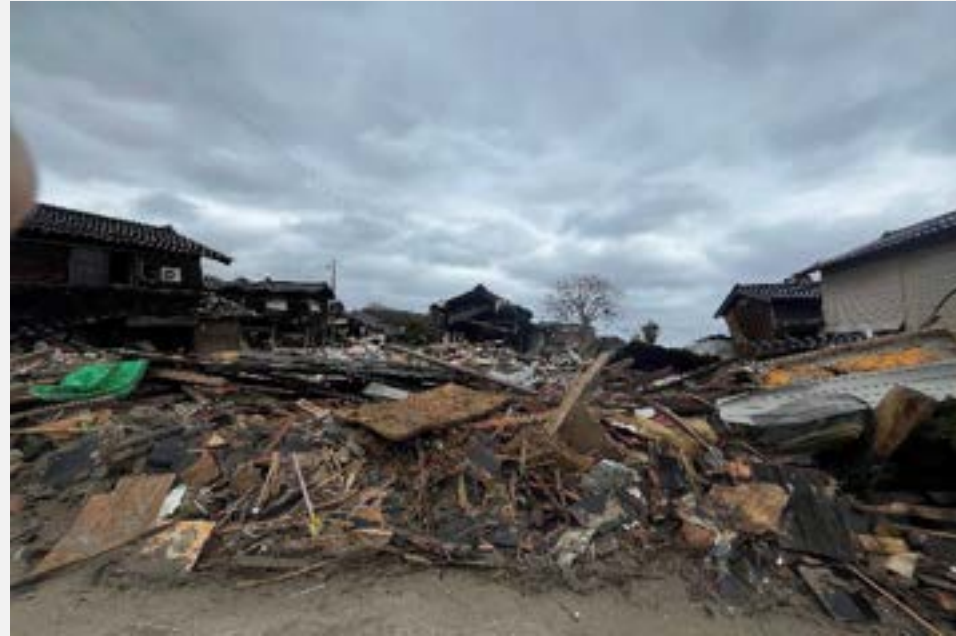
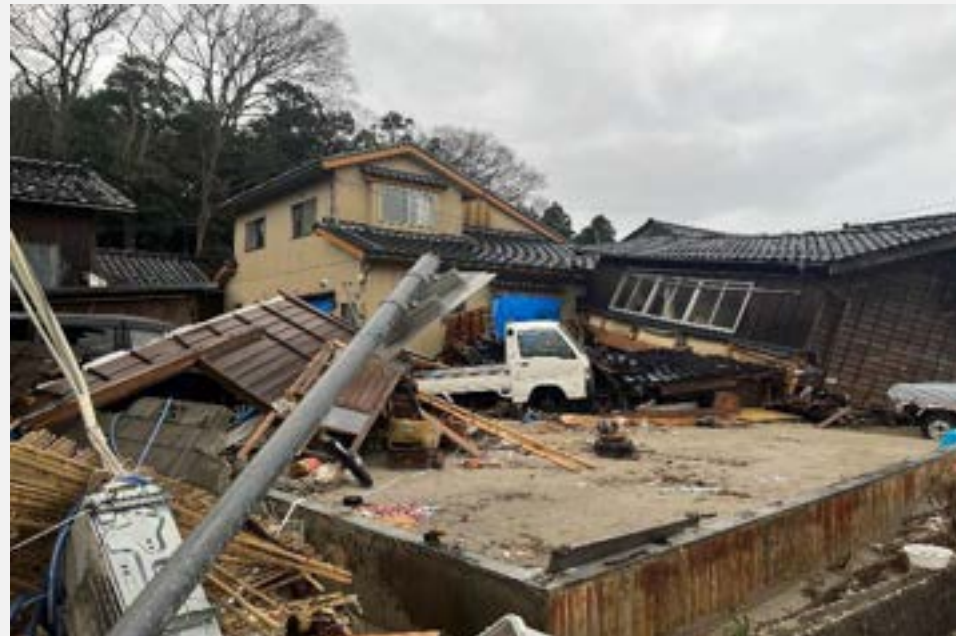
能登町：白丸

- 津波および火事による広域な被害
- 津波被害は川沿いが甚大
