## 育徳園の履歴とあり方

育徳園の在り方検討WG

平成 28 年 1 月

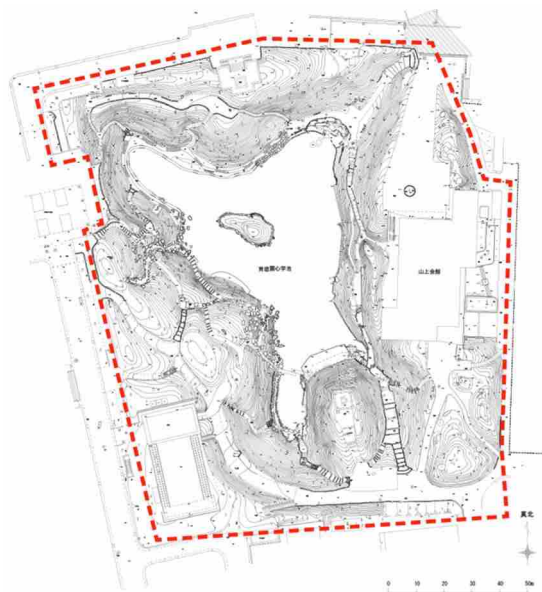
図 1-1 本書の対象地

本書は以下の範囲を対象地とするが、主に育徳園の園地・園路・池などの庭園に係るエリアについて述べるもので、範囲内に含まれる建築物の価値を論ずるものではない。山上会館や弓道場などは育徳園に隣接ないし含まれるものではあるが、それらの建築的価値についてはここでは扱わず、別途調査が必要である。なお池の名称としては「心字池」を用いるが、引用する資料で「三四郎池」が用いられている場合はそのまま用いる。

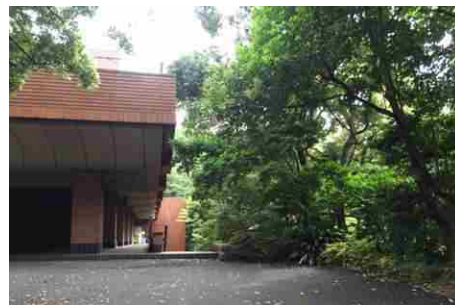
写真 1-2 山上会館エントランスとテラス

竣工年：昭和61年（1986年）  
設計者：前川国男建築事務所  
施工者：清水建設（株）  
※創立百年記念事業後援資金により建設  
構造・階数：鉄骨鉄筋コンクリート造  
地上3階地下1階建  
建築面積：1,276.75㎡ 延べ面積：3,062.19㎡  
建物高さ：16.6m（現状GLより）

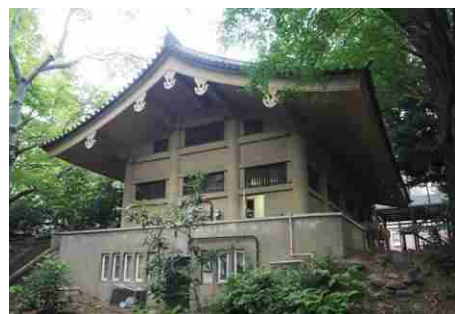
写真 1-5 弓道場

竣工年：昭和10年（1935年）  
設計者：内田祥三（協力：土岐達人、成田春人）  
施工者：大倉土木（株）（躯体工事）  
構造・階数：鉄筋コンクリート造 地上2階地下1階建  
建築面積：126㎡ 延べ面積：126㎡  
建物高さ：6.37m（現状GLより）

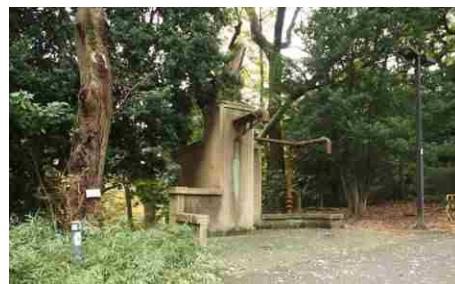
写真 1-6 ポンプ跡

竣工年：昭和3年（1928年）  
設計者・施工者：不明  
用途：撒水用ポンプ

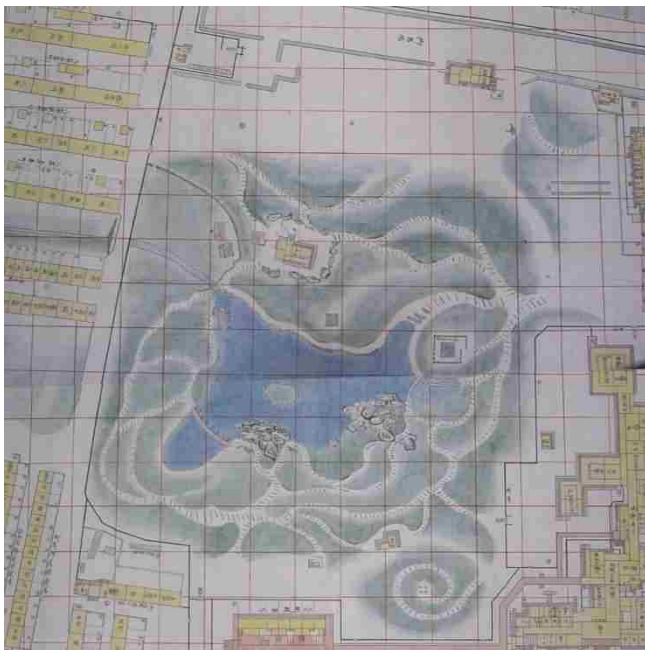
図 2-2 江戸御上屋敷絵図(1840-1845 年)における三四郎の様子 金沢市立玉川図書館 近世史料館所蔵

育徳園の現存する最も古い絵図は、当初の整備から60年ほど経った時期である1688年の「武州本郷邸図」である。中ノ島を配した泉水や栄螺山、富士山（後の名称は椿山であり、1964年に着工された経済学部校舎の建設によって消滅）といった、後の時代にも一貫してみられる空間構成要素がこの時期には完成していたことがうかがえる。正確な測量に基づいて作成された1840年～45年ごろの「江戸御上屋敷絵図」（図2-2）と比較すると、庭園が完成した江戸時代初期から末期までの約220年あまり、大きな空間構成の変化がみられなかったと考えられる。

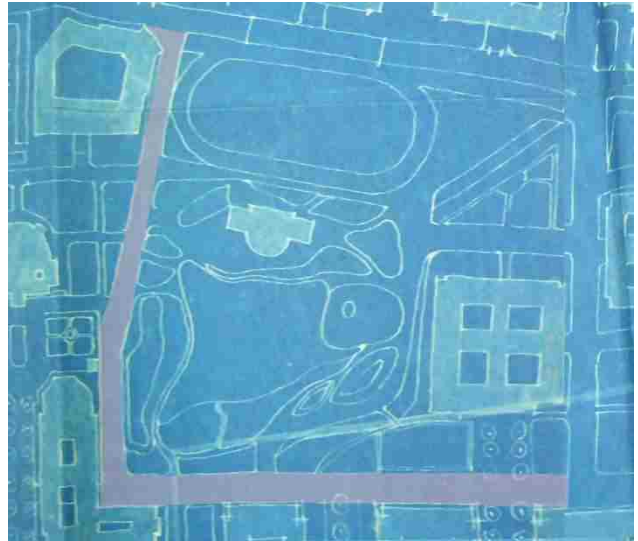
図 2-9 東京帝国大学復旧計画案  
(ピンクで示したのが育徳園を囲む街路)

震災を機に、キャンパスの復興計画が検討された。この計画の指揮を執ったのは当時の営繕課長を務めていた内田祥三(後の東京帝国大学第14代総長)であった。復興の基本方針は、災害を最小限とするために建物の周りに広い空地を作ること、そして建築物のデザインを統一し、諸施設の配置を秩序立てることであった(東京帝国大学, 1932)。この計画における育徳園の位置づけに関して、公式な文書は残されていないが、育徳園の周囲には広幅員の道路を計画し、堅固な縁取りを行っている(図 2-9)ことから、震災以前のような諸施設の建て増しによって、さまざまな防災上の機能を有する育徳園の内部にこれ以上の改変が及ぶのを避けることを意図したと考えられる。このように、この時期は、本郷キャンパス復興計画を策定する中において、育徳園の防災上の意義が評価され、できるかぎり改変せずに保全していくという考え方が初めて登場した時期であると考えられる。実際に、震災復興以降のキャンパス図面を通してみると、育徳園の空間範囲はほとんど変わらないことが分かる。

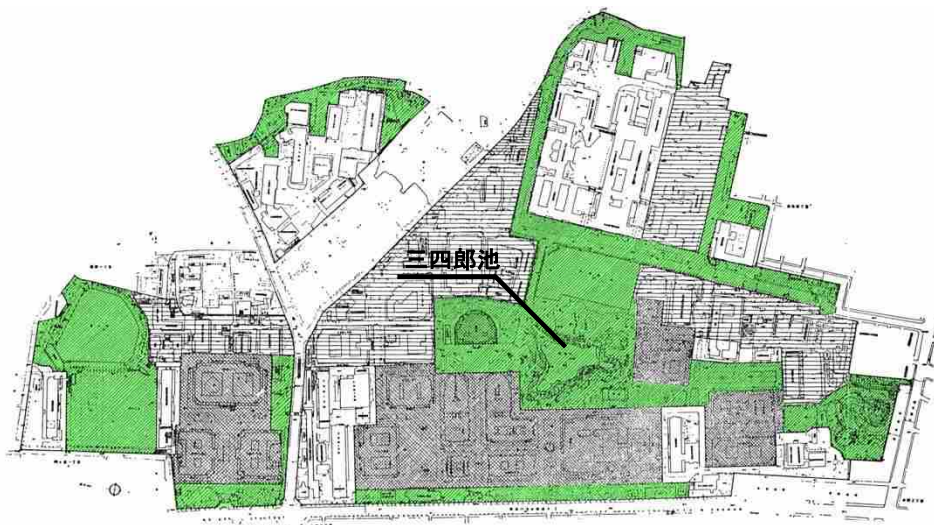
図2-10 東京大学本郷キャンパス内の土地利用計画（緑色が緑地地区）

高度経済成長を経た1970年代になると、既に震災からの復興を契機としたキャンパス計画から半世紀がたち、その影響力が弱まっていた（東京大学百年史編集委員会，1984）。本郷キャンパスは校舎が既に飽和状態にあり、騒音や排気ガスも問題となっていた。こうしたなか、1974年にキャンパス内の土地利用に関する計画が初めて発表された（図2-10）。この記録は1975年の「東京大学学内広報282」に残っている。こうしたキャンパス全体の土地利用計画がなされたのは、全国的にもかなり早いものであった。

この1974年の土地利用計画では、本郷キャンパス全体を“緑地”“保存”“再開発”“整備”の4地区に区分けし、建設行為の規制・誘導を図り、将来的な本郷キャンパスの有効且つ適切な土地利用を図ることが目的とされた。育徳園は、この中の“緑地”地区の指定を受けた。この計画における緑地の定義は以下の通りである。「一団の植樹された地域、又は運動場等の空地で、健全な戸外生活のように供され、かつ大学の教育研究活動にふさわしい物的環境を保つために、公共空地として維持する必要がある地区をいう。緑地に相応しい施設以外は原則として建設行為を認めない。」

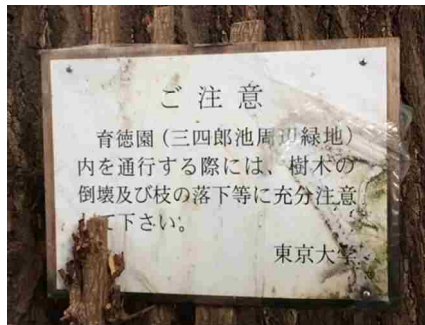
写真 3-1 育徳園の主要入口（6箇所）に掲示してある注意喚起看板

園内の安全性が特に脅かされる台風(暴風)通過後と積雪後は、安全性が確認されるまでの間、入園を制限(一時的に立ち入り禁止)するなどの柔軟な利用規制を行うことが現実的な最善策ではないかと考えられる。現在は写真のような注意喚起看板が入り口付近に掲示してあるが、管理責任の放棄のようにも読めてしまうため、早期に改善すべきと考える。なお、小石川植物園では

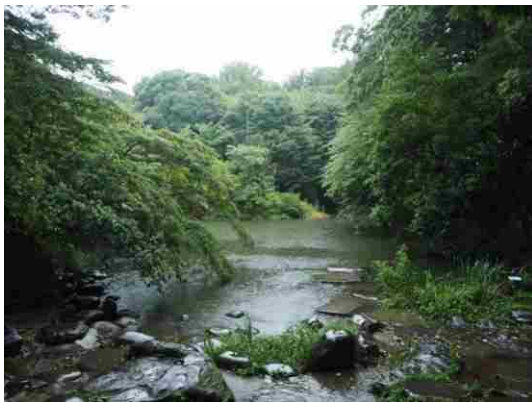
写真 4-1 入口 2015年9月10日  
池水位 86cm、排水溝水位 16 cm

2015年8月～12月まで育徳園の池の水位計測を擬木橋と排水溝で行い、水位と降水量のグラフを作成した。最低水位は8月25日の48cm、最高水位は12月11日の106cm。適正水位を『写真集東京大学』（1960年）掲載写真の水位とすると、適正水位は飛び石上面よりやや低い水位、2015年9月10日の86cm、排水溝の水位は16cmとなる。現在、水位は1日1cm低下している。池の面積を3,000㎡とすると1日30㎡の水が地下に浸透する計算になる。現在、地下水を1日30㎡供給していることから1日60㎡の水が地下に浸透する計算になる。水位の低下により飛び石の高さ調節、護岸の土留めに使用されているレンガ、コンクリート塊が現れる。『写真集東京大学』当時は湧水と雨水、排水量と地下浸透量のバランスが保たれ水位が維持されたと考えられる。降雨で排水溝の水より水位が高くなり適正水位になっても排水溝から排水されてしまう。9月9日の降雨で上昇した水位は、翌日16cm低下している。給水量を30㎡増やして60㎡にし、排水溝の底を16cm高くすれば適正水位が維持される。

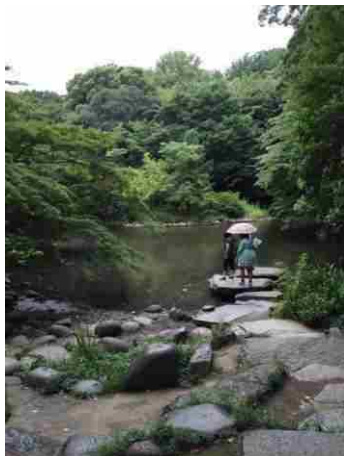
写真 4-3 入口 2015年8月25日  
池水位 48cm

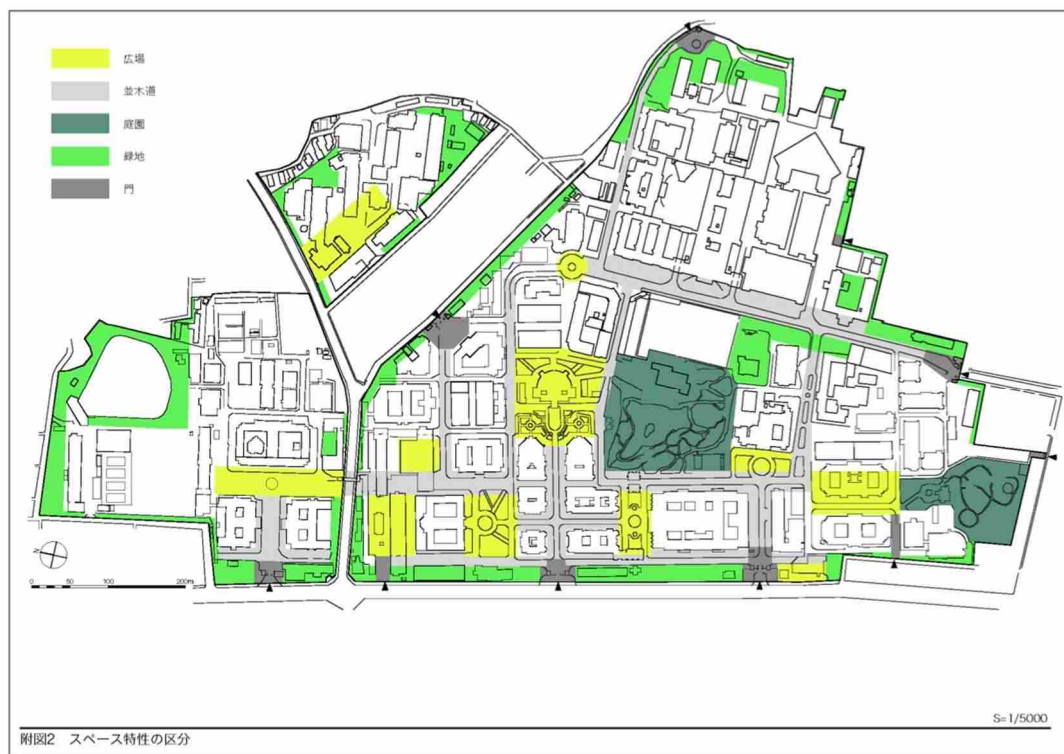
パブリックスペースの位置や利用状態、周辺の建物や植栽の様態などを踏まえ、次のようにパブリックスペースの特性を区分する。それぞれの趣旨に従って整備し、キャンパス全域に多様性にとんだ快適な環境を創出する。附図2 に各特性のスペースの配置を示す。

- a) 広場 : 植栽と舗装がなされ、憩いと交流の場となる広場状空地
- b) 並木道 : 主要緑地軸、副次的緑地軸など良好な並木を備えた舗装された線状の空地
- c) 緑地 : キャンパス外周の緑地帯など植栽により緩衝や滞留の機能を供する空地
- d) 庭園 : 庭としての植栽やしつらえがなされた場で、回遊のための苑路を備える。
- e) 門 : 主要な門周辺の区域

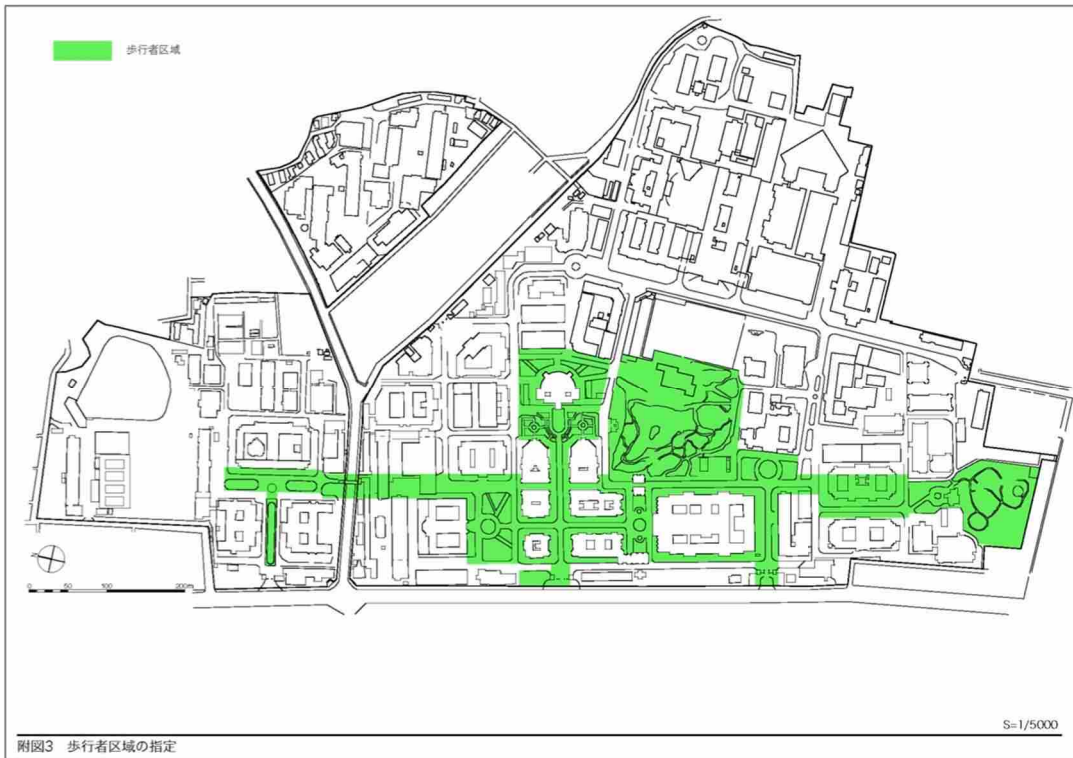
安全で快適なパブリックスペースを整備し静穏なキャンパスを実現するため、附図3 のとおり専ら歩行者（自転車含む）が利用、通行する歩行者区域を指定する。ただし必要最小限の車両横断等は可能とする。

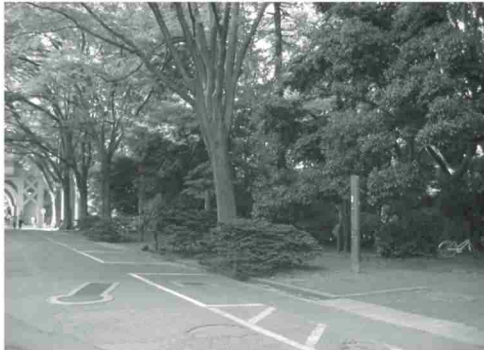
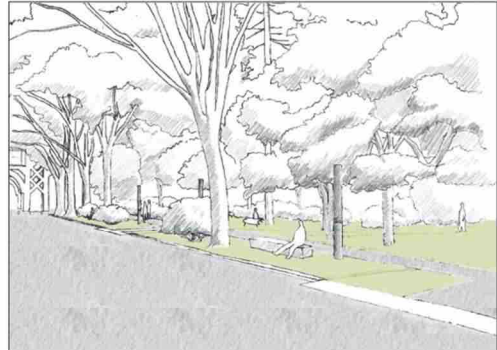
- 整備内容
- ・三四郎池へ入るスペースは、灌木伐採などの植栽整備と、园路整備を行い、人々が入りやすくする。
  - ・ベンチを配置し、人々が憩える場所とする。
  - ・屋台が開けるような賑わいのある場所とする。

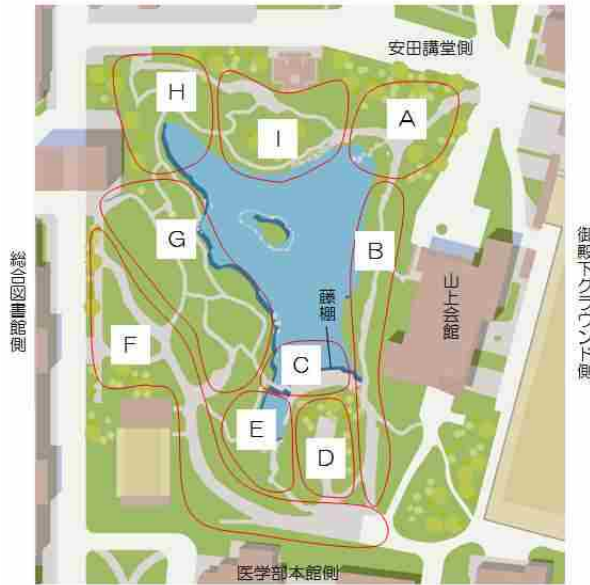
図 4-5 育徳園の利用調査上のエリア分け

最も気に入っている場所を図 4-5 の A～I のエリアから 1 つ選択してもらった。この結果、気に入っている場所として C、A エリアを挙げる割合が多かった。それらの場所を気に入っている理由の 1 番としては「眺めが良いから」、2 番としては「ひっそりとして静かだから」というものが挙げられた。C を気に入っている 3 番目の理由は「休憩できるから」であり、A では「付近の施設を利用したついでに行けるから」であった。逆に利用しない場所についてみると、G や D といった池の南西側があげられた。利用しない理由としては、1 番に「そもそも自分が歩くルートに入っていない場所だから」、2 番に「歩きにくい場所だから」、3 番に「うっそうとした雰囲気だから」であった。

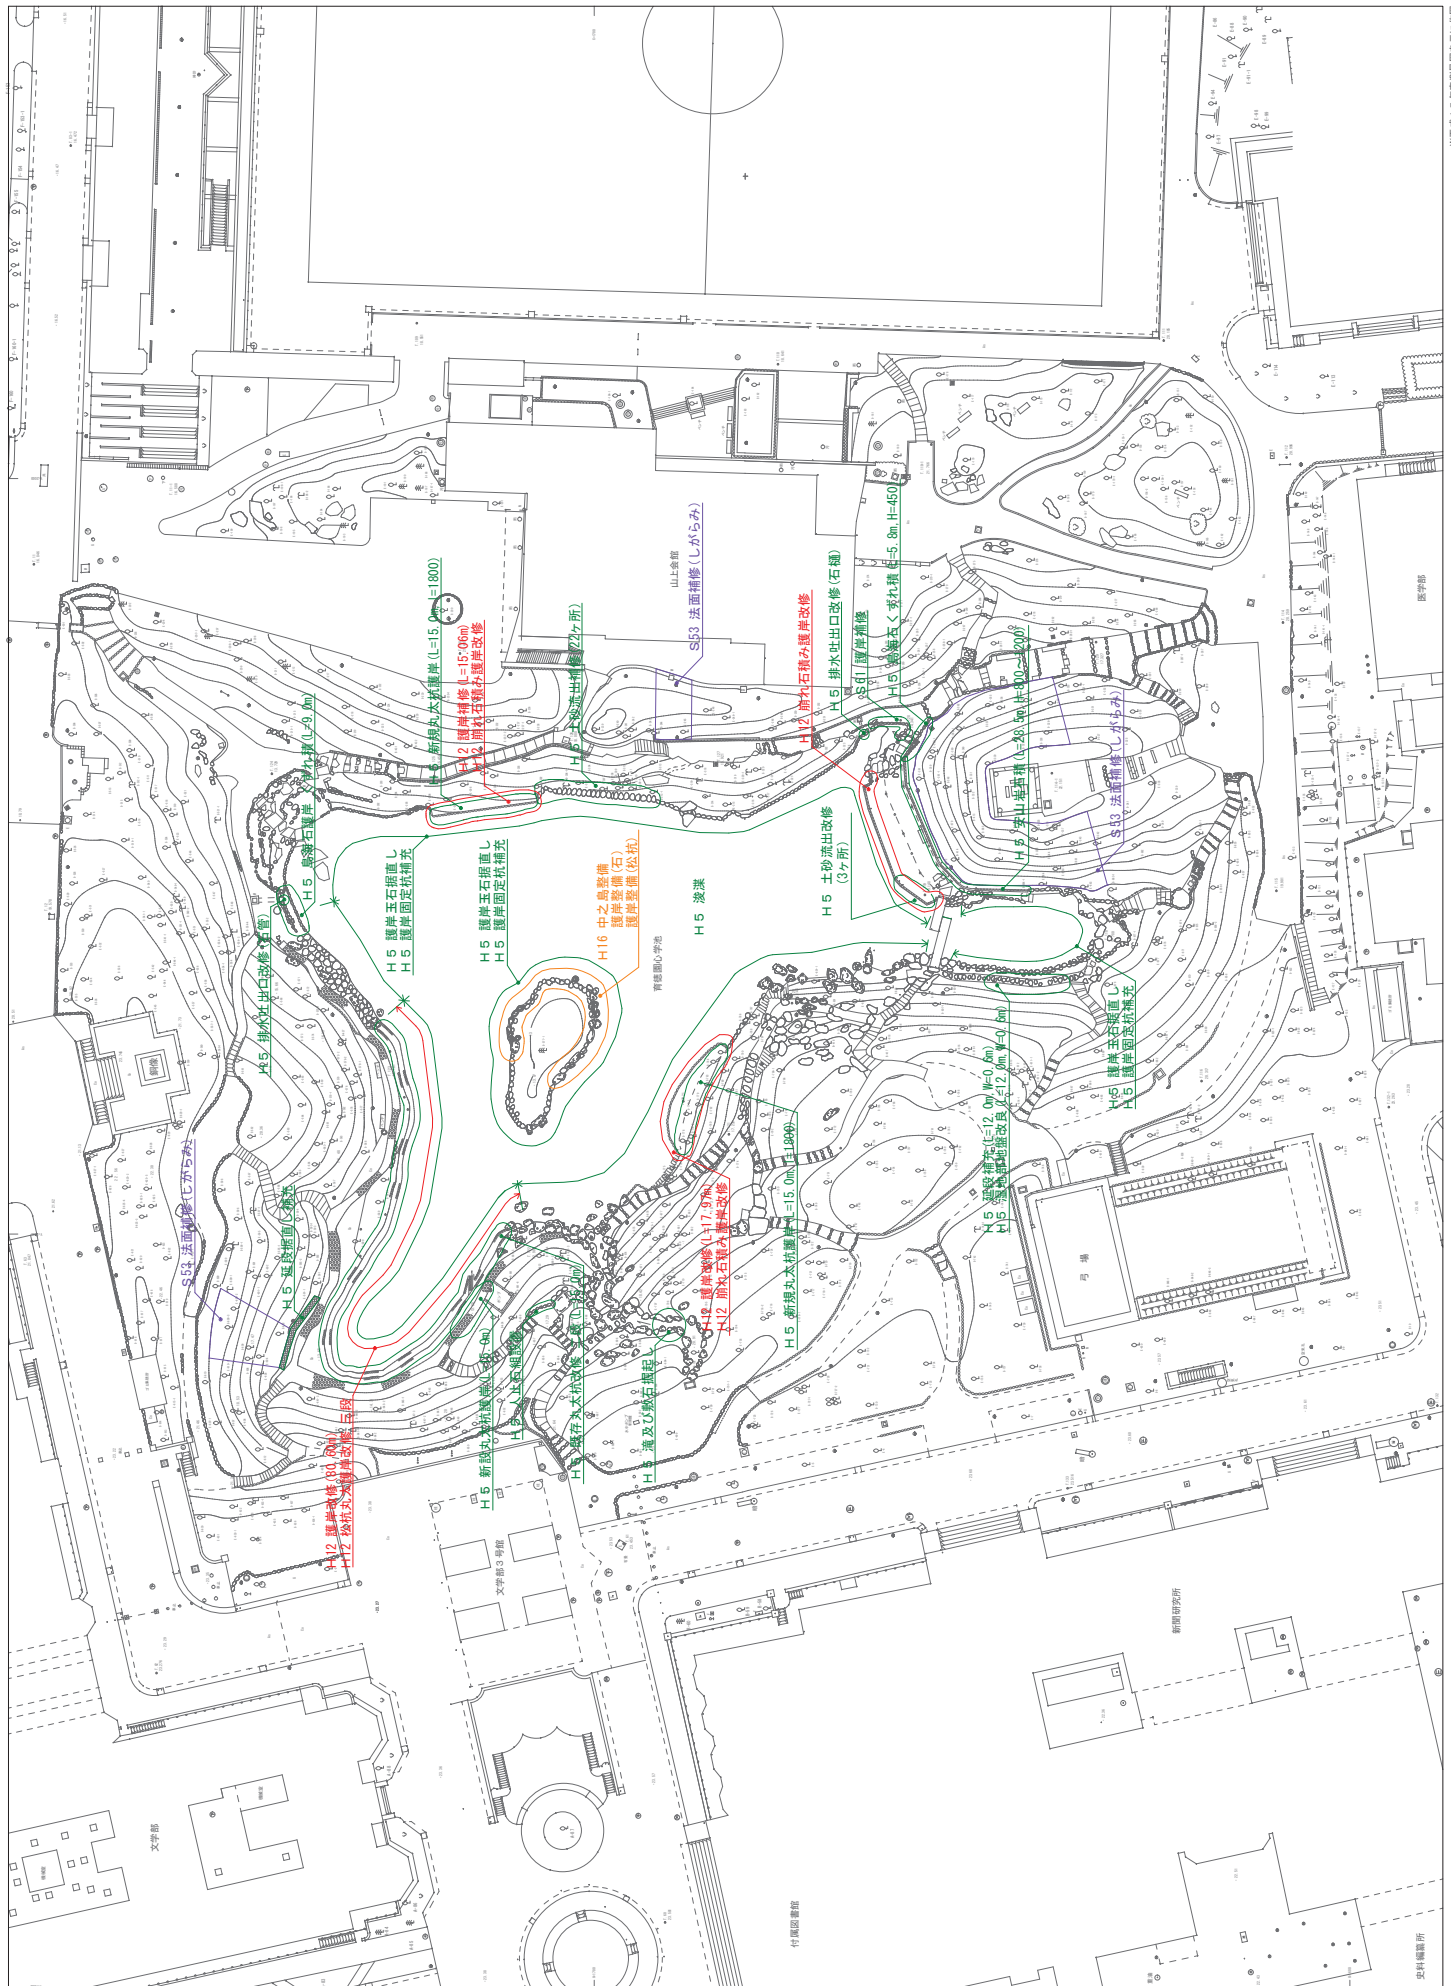
図 4-8 「池工事（護岸、浚渫、循環整備等）」参照。

# 池(護岸、浚渫、循環整備等)
