平成28年3月18日  
キャンパス計画室承認

## 育徳園の履歴とあり方

育徳園の在り方検討WG

平成28年3月

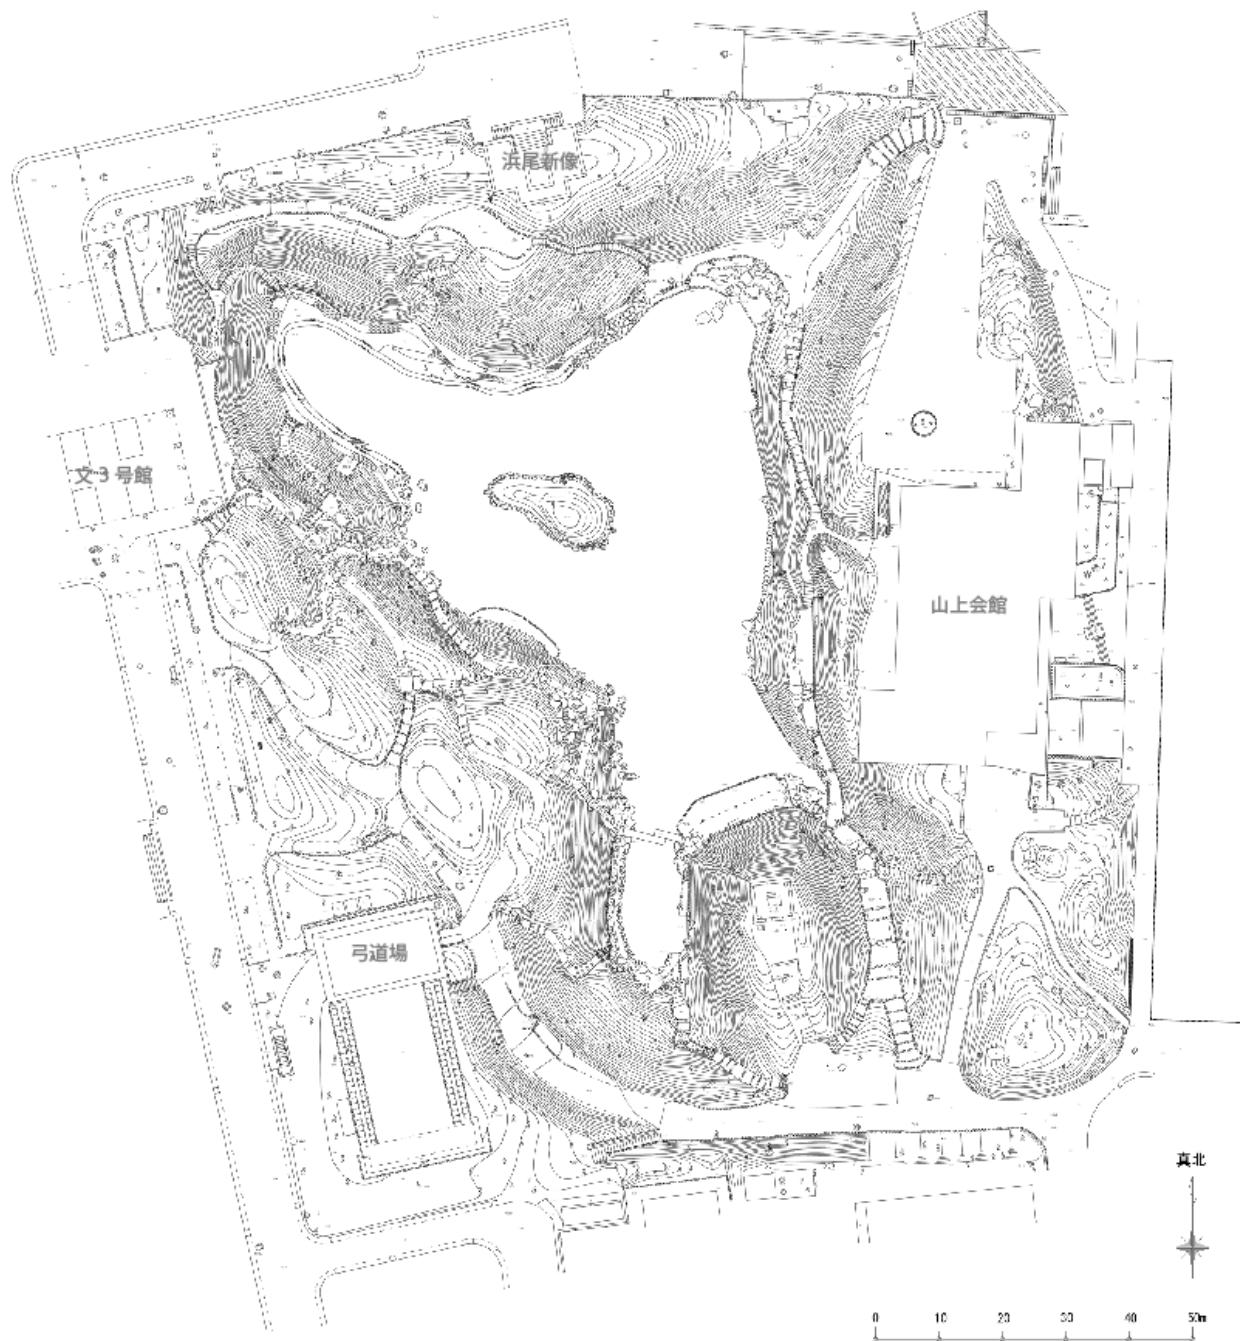
図 1-3 東京大学本郷キャンパス測量図（平成 15 年測量）

現時点での最新となる測量図（平成 15 年測量）を示す。

注) 育徳園の敷地範囲について明確に示した資料は存在しないが、本書では便宜上、キャンパス構内道路の縁から対象地内側の範囲を育徳園の敷地として整理した。

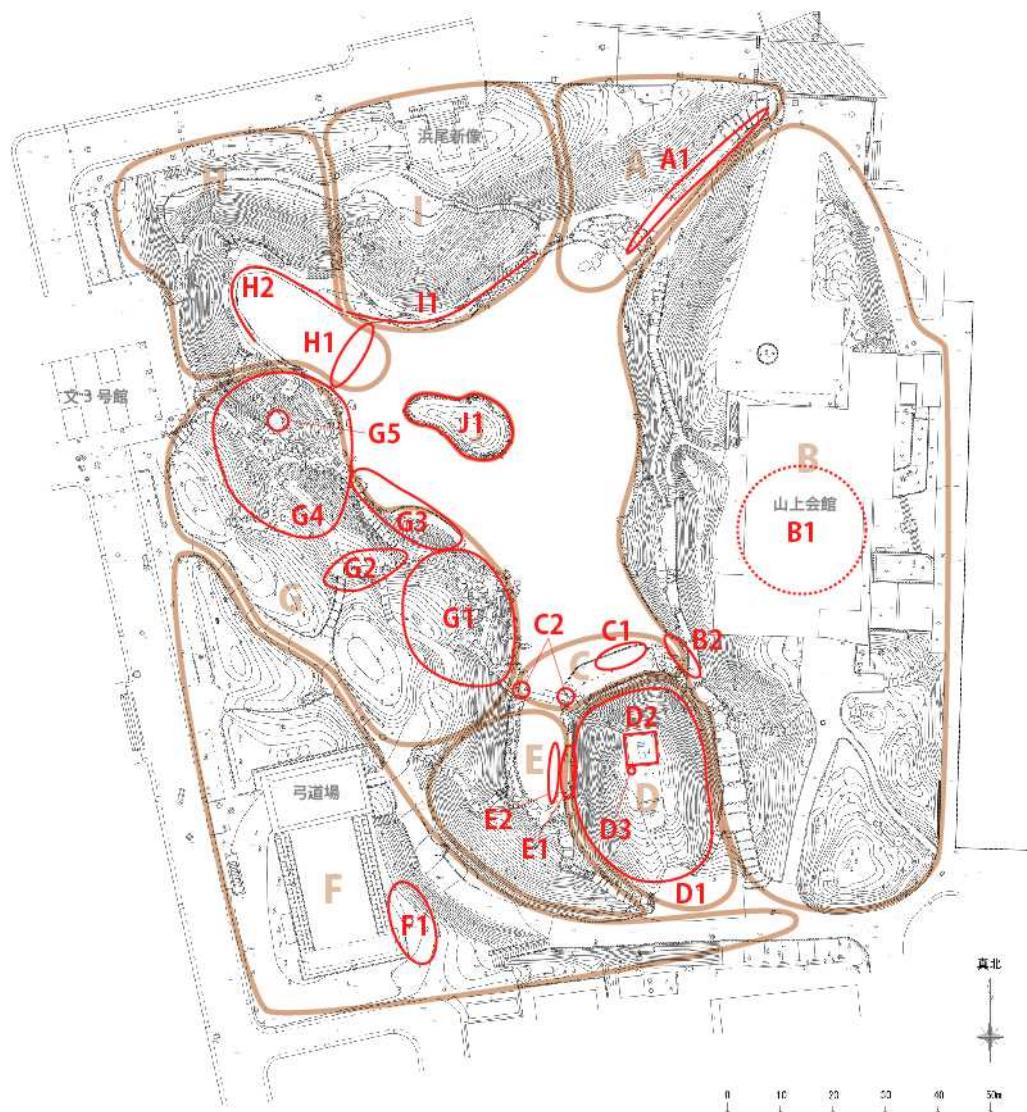
図 2-1 江戸時代の史跡・遺跡（園路については検討中）[H, O]

表 2-1 江戸時代の史跡・遺跡リスト（園路については検討中）[H]

区域	NO.	史跡	遺跡 (地下に残る可能性)	備考
A	1		池の排水	給排水を暗渠化？
B	1	築山		江戸時代以降～山上会議所、山上会館建設に伴う削平により縮小しているが、山上会館の庭園に利用。
	2		船着き	山上会館側の園路を設置する際、滝に見立てた青石を土留めにして船着き場を埋め立てた可能性。
C	1		藤棚部分	現在の藤棚部分は江戸時代より張り出しており、育徳園の護岸が埋立てられ遺跡として残っている可能性。
	2	擬木橋下の基礎と西側の橋挾石		
D	1	御傘亭の築山		元禄元（1988）年「武州本郷邸図」（（財）前田育徳会尊経閣文庫所蔵）では御傘亭の位置に薬学部から池に伸びる谷が描かれている。これ以降の絵図から谷が埋め立てられ御傘亭が描かれることがから、御傘亭は築山と考えられる。土留めの柵、石垣設置などにより表面が削平されているが江戸時代の状態を残している。
	2	御傘亭の基礎		
	3	四面石		富山藩上屋敷から移転した石碑。

E	1	東側の巨石を使用した護岸		
	2		八つ橋（橋 2）の杭	池が干上がった際に杭を確認。
F	1	築山の痕跡		
G	1	巨石群 1		親不知子不知を表現？
	2	巨石群 2		寝覚ノ床を表現？庭園図では板状石材が互い違いに並ぶ。
	3	護岸の石材		張り出した護岸の北側に護岸の石材が見えている。護岸によって育徳園の護岸が埋め立てられている可能性がある。
	4	巨石群 3		育徳園の庭園図では巨石群 1 のような巨石が描かれる。育徳園の巨石群は滝に組み直された可能性。
	5	板状の巨石		年代不明。
H	1	橋 3 の基礎		池内に残っている可能性が大きい。
I	1	護岸		
J	1	中島		江戸時代より大きくなっている。
F 西		榮螺山		現在は消滅、消滅までの経過は「表 4-1 育徳園年表」参照。 位置は弓道場の西側。

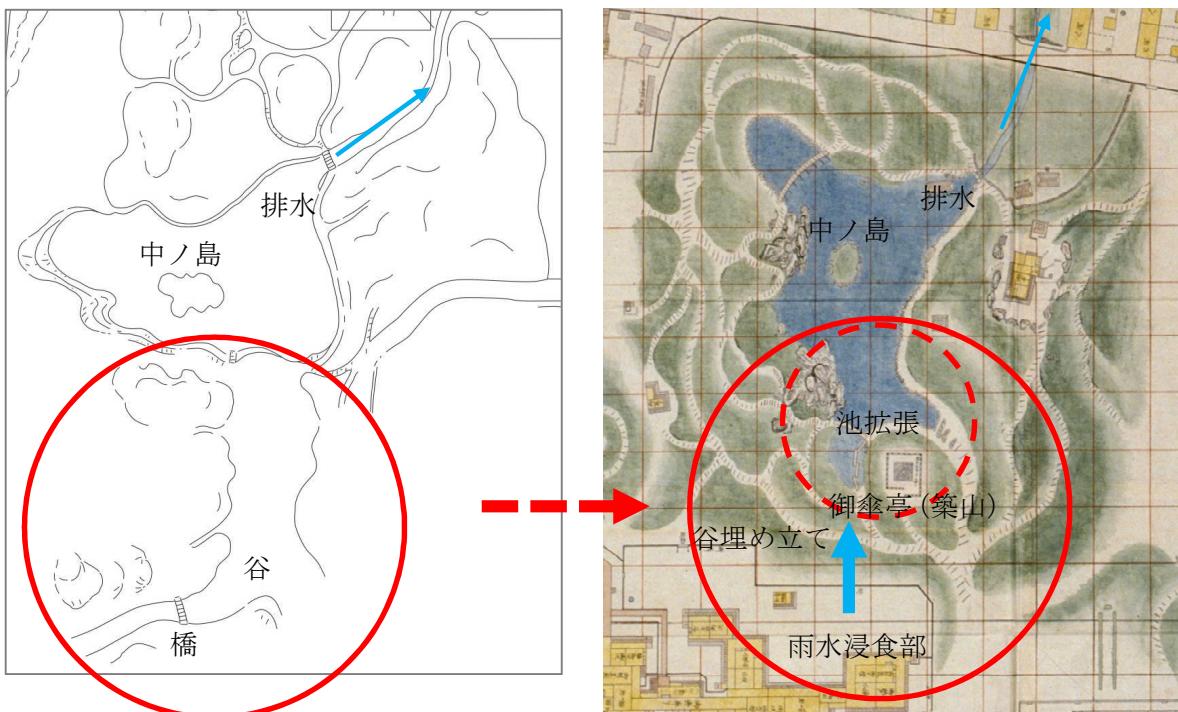
図 2-5 心字池とその周辺で 1688 年以降に行われた造成 [H]

1638 年、加賀藩 3 代藩主前田利常が本郷邸に園池を設け、1671 年、5 代藩主前田綱紀が育徳園を整備し、9 名の儒者を招き「詩讌」を開催、「八景八境の詩文」を詠んでいる。当時の絵図が存在しないため育徳園の前身がどのような庭園であったか不明であるが、1688 年の「武州本郷第図」とこれ以降の絵図から心字池の変遷を確認することができる。「武州本郷第図」とそれ以降の絵図を比較すると、池の摺鉢状地形、中ノ島、北東側の排水は共通するものの、池の南側に谷があり橋が架けられている。「武州本郷第図」の 24 年後にあたる 1702 年「御上屋敷物絵図」では池は南側に拡張されている。また、谷が埋め立てられ「御傘亭」の基礎が描かれている。これ以降の絵図では池の形状に大きな変化はないことから、1688 年から 1702 年の間に行われた大規模造成以降、大きな形態変更はなく現在に至ると考えられる。

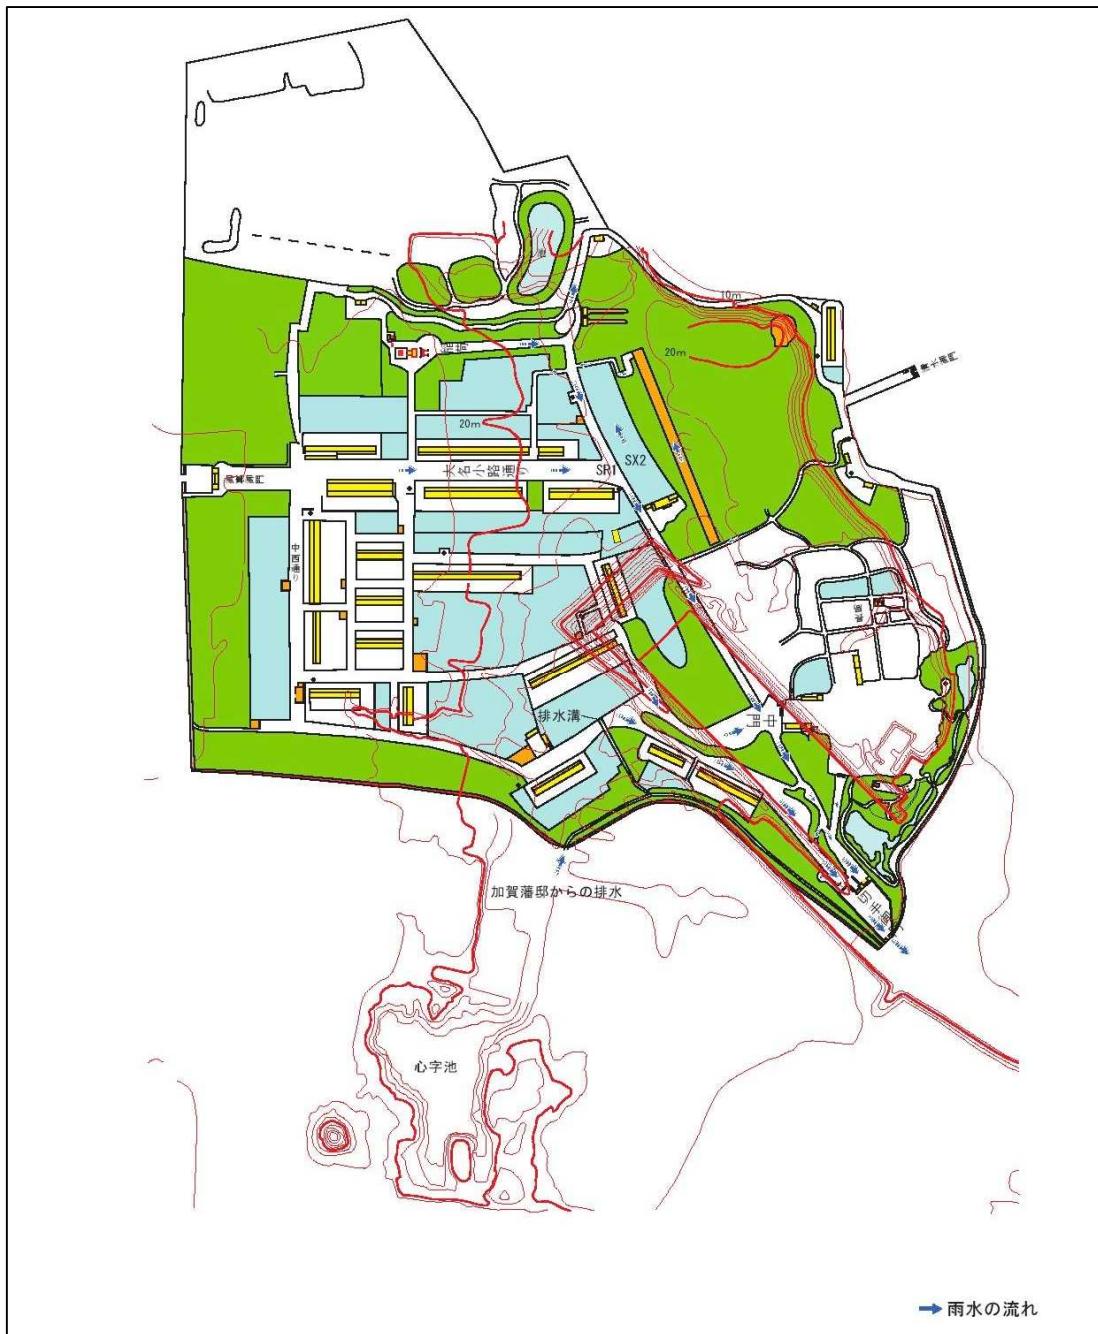
図 2-6 明治 16 年の地形等高線と水戸藩邸絵図の重ね合わせ図 [H]  
 (『向陵彌生町舊水戸藩邸絵図面』(個人蔵)と建設省国土地理院所蔵、(財)日本地図センター複製 1984  
 「明治 16 年第一測期第二測図 參謀本部陸軍部測量五千分之一ノ尺東京府武藏國本郷區本郷本富士  
 町近傍」『參謀本部陸軍部測量局五千分一東京圖測量原図』の等高線を重ねた。)

なお、この頃の排水路は開渠であり、明治 16 年の等高線と水戸藩邸絵図を重ね合わせた図 2-6 に示すように弥生門の辺りから水戸藩邸敷地を通して不忍池方面へ流していたと考えられる。埋蔵文化財調査室の行った工学部 3 号館の調査では心字池の排水路遺構が出土している。

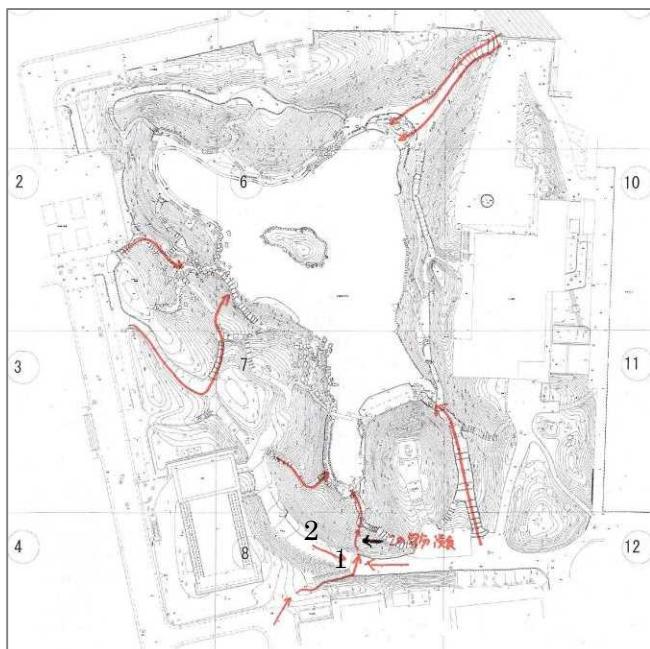
図 3-3 雨水の流れ（2015 年 9 月 17 日・原祐一氏記録）[H]

なお、現在のコンクリートで固められた園路が導水路となり雨水が集中し、園路屈曲部などで土壌の浸食が起きていると考えられる。特にそのような現象が顕著に見られる箇所は短期的に整備を実施することも検討すべきである。具体的には、例えば、雨水を浸透させ園内の浸食を避ける飛び石とすることが考えられる。

2015 年秋の豪雨で池の南側崖で雨水の流入を確認した（3-2 育徳園のあり方 ⑦園路の再デザイン参照）。表面の柵、枯葉の堆積が雨水で流されたことから崖部分の堆積を観察することができた。堆積土は黒色土を主体としロームブロックが少量含まれている。この部分で関東ローム層の自然堆積層を確認できなかった。遺跡調査による堆積状況の調査による確認が必要であるが、谷埋め立ての痕跡と考えてよいだろう。「御傘亭」の崖では柵の設置工事に伴う盛り土のため南側崖のような表土の観察はできなかった。「武州本郷第図」の谷は埋め立てられ現在に至るが、池南側の大学敷地の雨水が南側崖へ流入することから江戸時代の高低差が現在も残っていると考えられる。

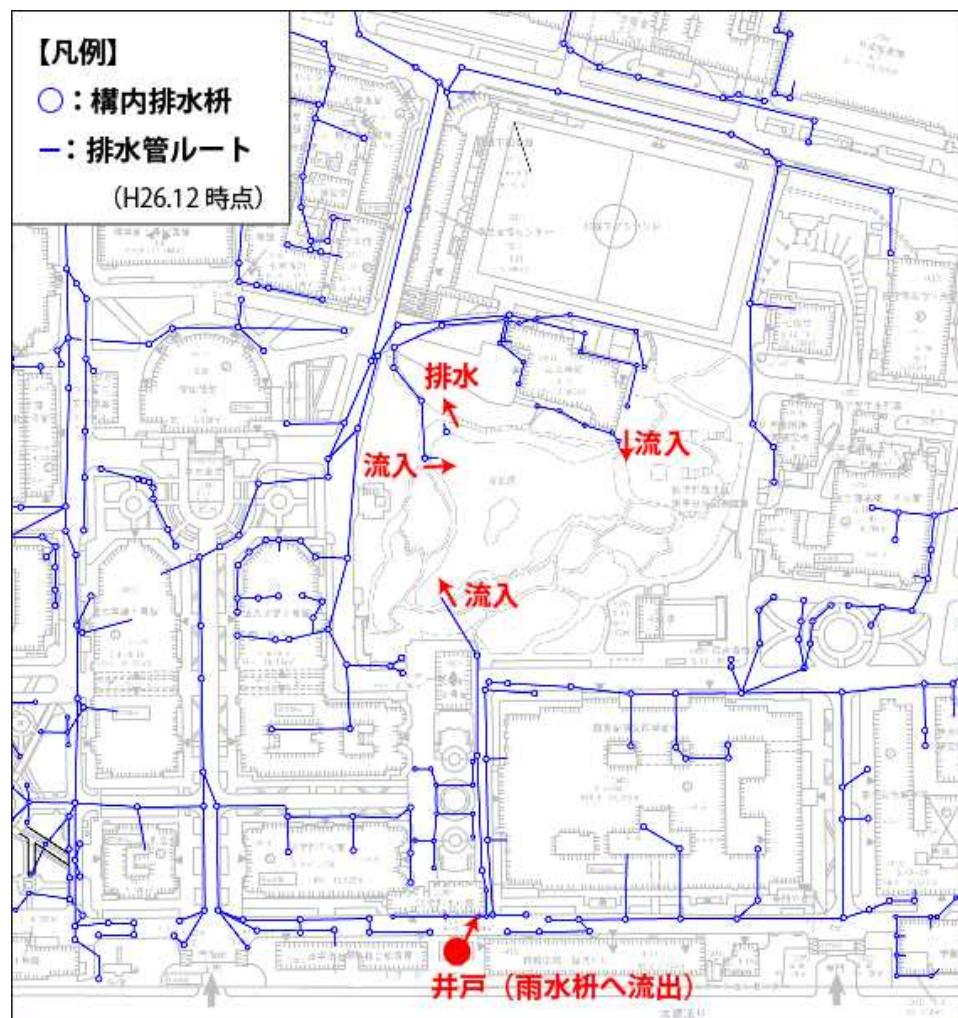
図 4-2 周辺の排水系統を利用した育徳園心字池への水の供給経路・排水溝の位置

藤棚の井戸より、タイマーで30m<sup>3</sup>/日を汲み上げ、法学部4号館周辺の雨水枠に流出させ、雨水配管を通して供給される経路である。

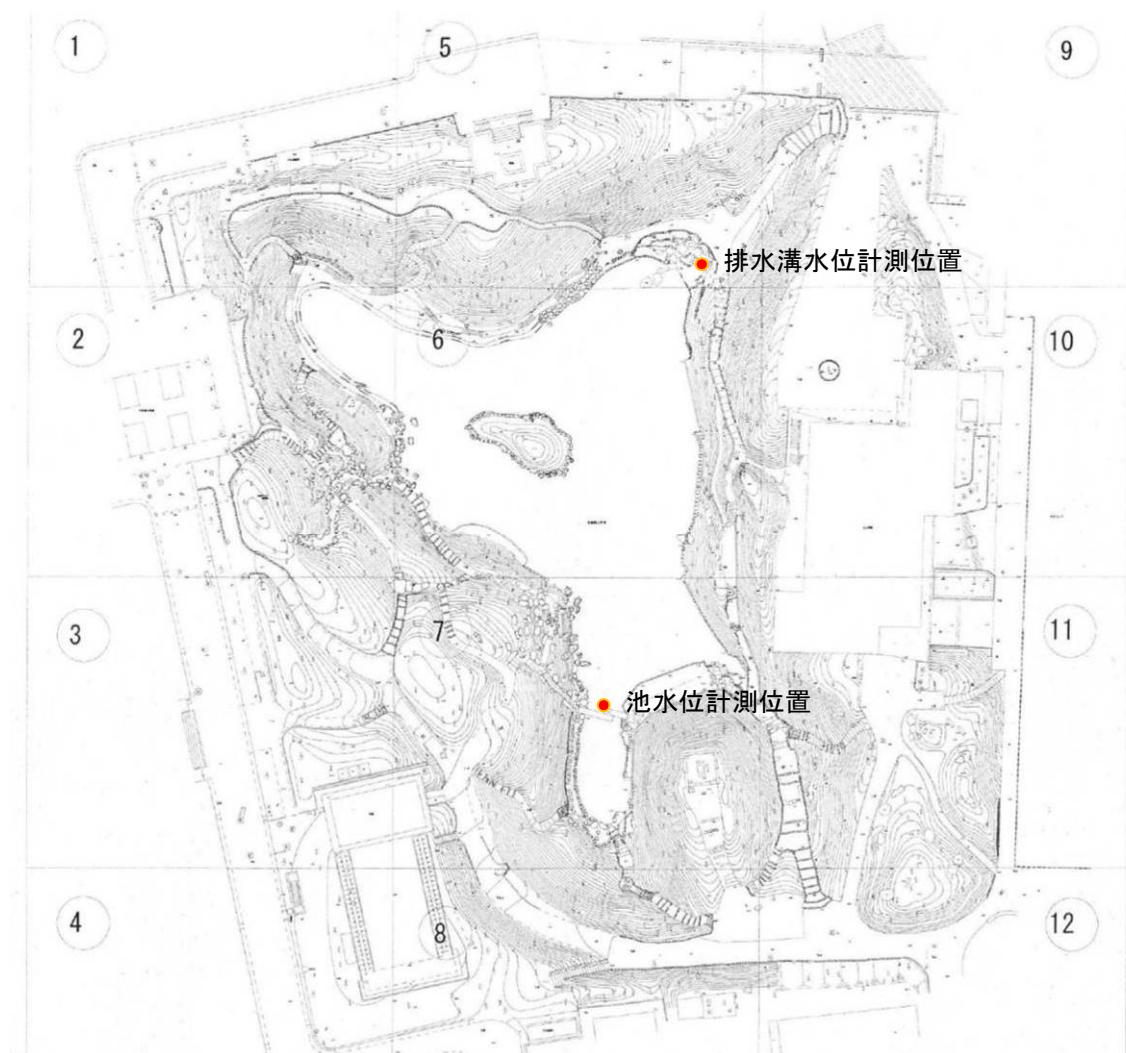
図4-3 水位計測位置

2015年8月～12月まで育徳園の池の水位計測を擬木橋と排水溝で行い、水位と降水量のグラフを作成した。最低水位は8月25日の48cm、最高水位は12月11日の106cm。適正水位を『写真集東京大学』(1960年)掲載写真の水位とすると、適正水位は飛び石上面よりやや低い水位、2015年9月10日の86cm、排水溝の水位は16cmとなる。現在、水位は1日1cm低下している。池の面積を3,000m<sup>2</sup>とすると1日30m<sup>2</sup>の水が地下に浸透する計算になる。現在、地下水を1日30m<sup>2</sup>供給していることから1日60m<sup>2</sup>の水が地下に浸透する計算になる。水位の低下により飛び石の高さ調節、護岸の土留めに使用されているレンガ、コンクリート塊が現れる。『写真集東京大学』当時は湧水と雨水、排水量と地下浸透量のバランスが保たれ水位が維持されたと考えられる。降雨で排水溝の水より水位が高くなり適正水位になってしまって排水溝から排水されてしまう。9月9日の降雨で上昇した水位は、翌日16cm低下している。給水量を30m<sup>2</sup>増やして60m<sup>2</sup>にし、排水溝の底を16cm高くすれば適正水位が維持される。

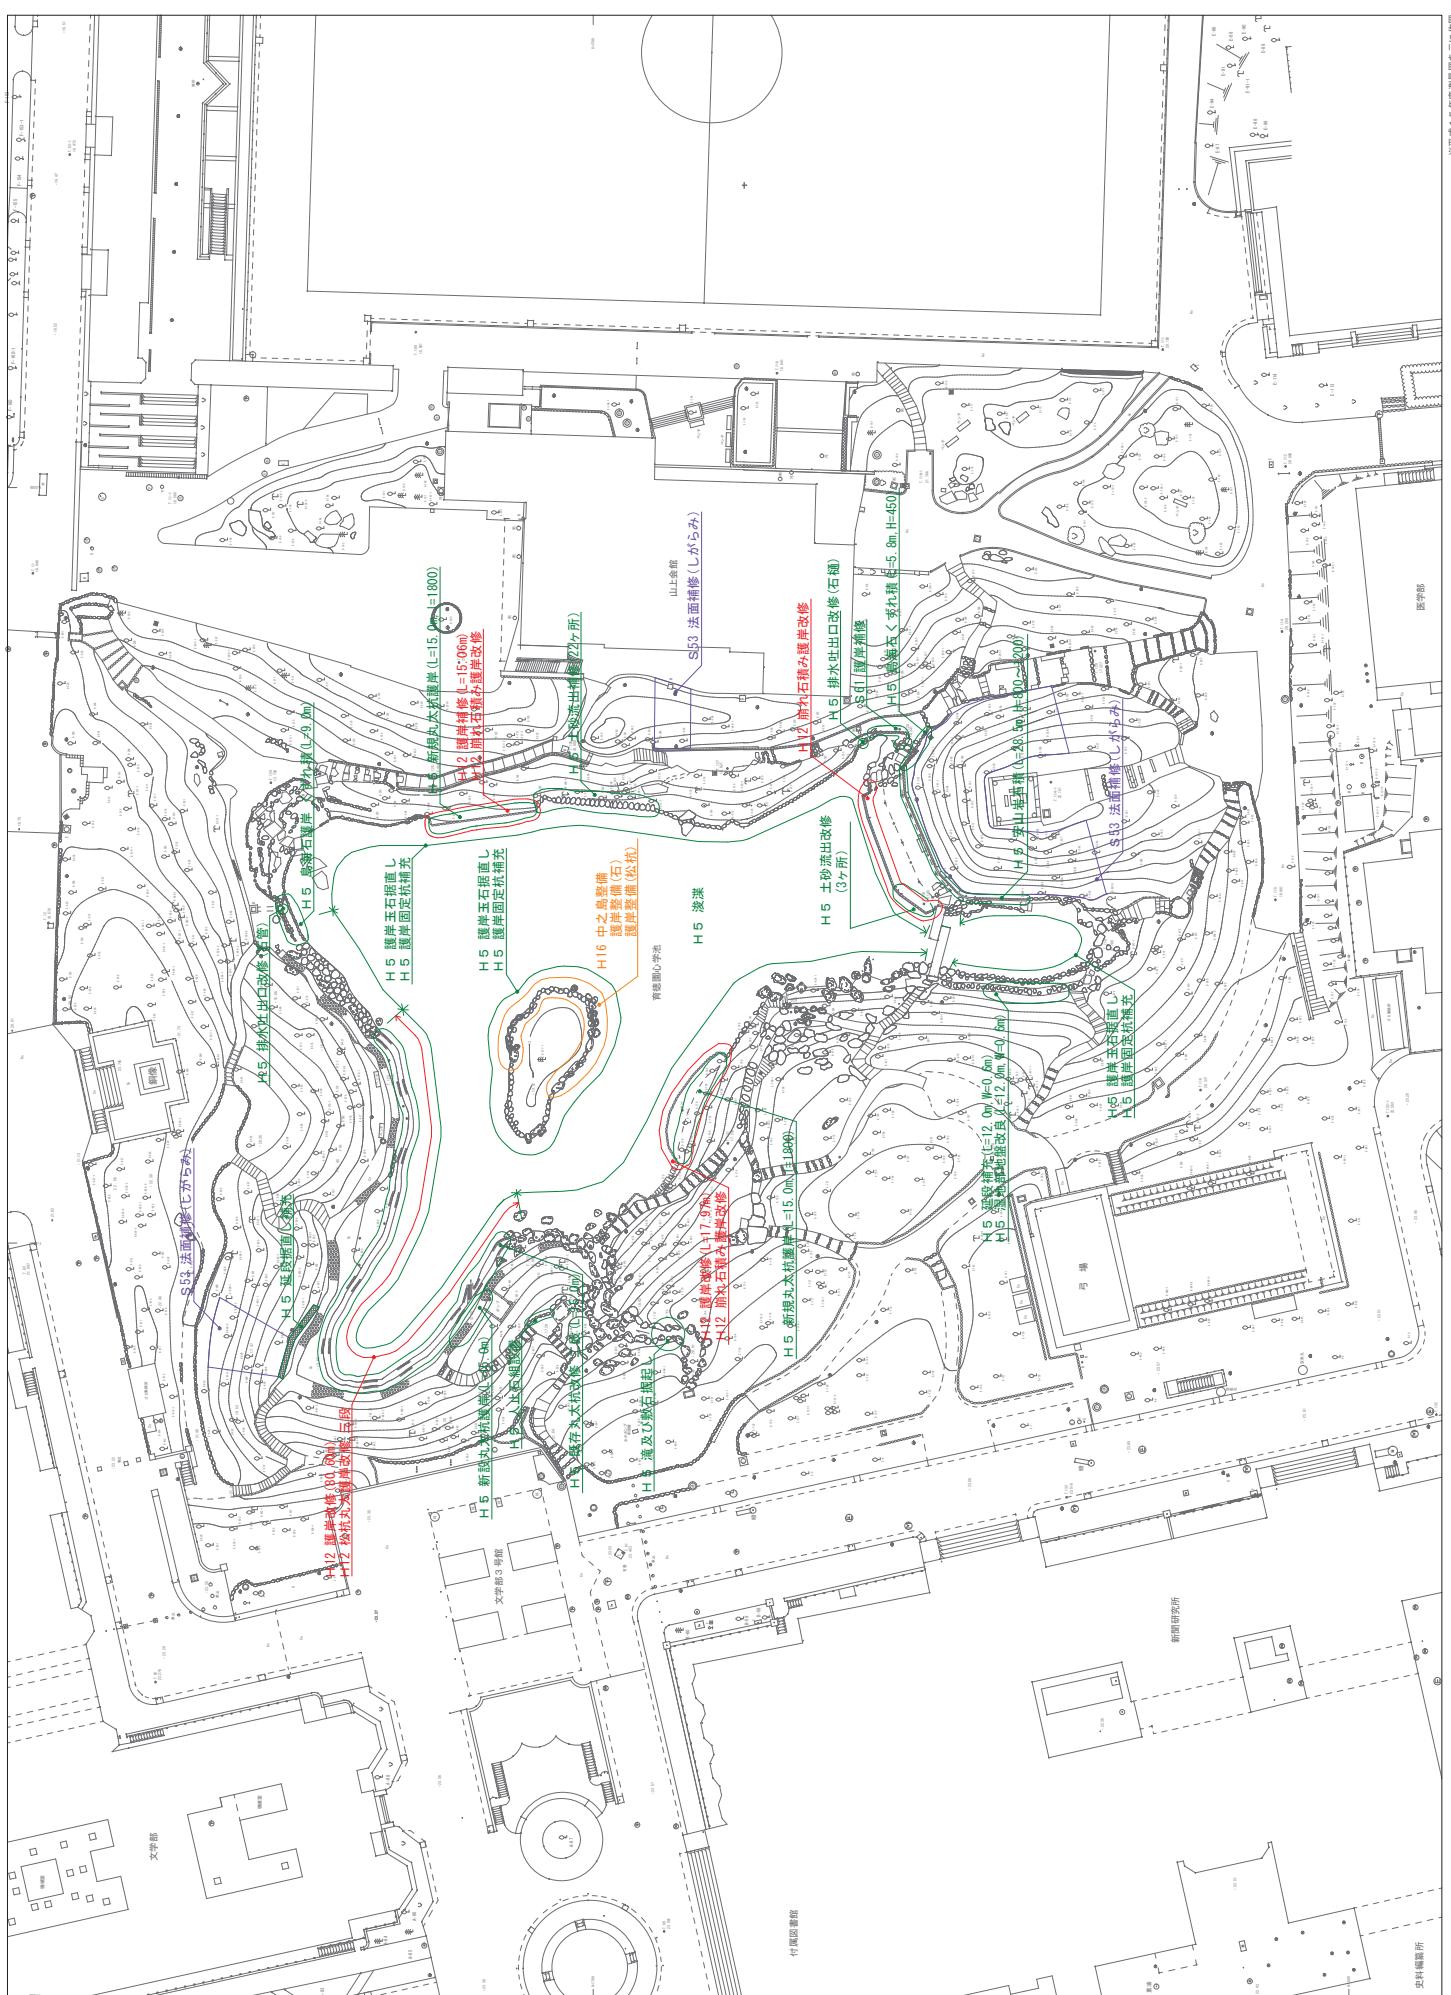
図4-8 池(護岸、浚渫、循環整備等)工事履歴

図 4-8 「池工事（護岸、浚渫、循環整備等）」 参照。

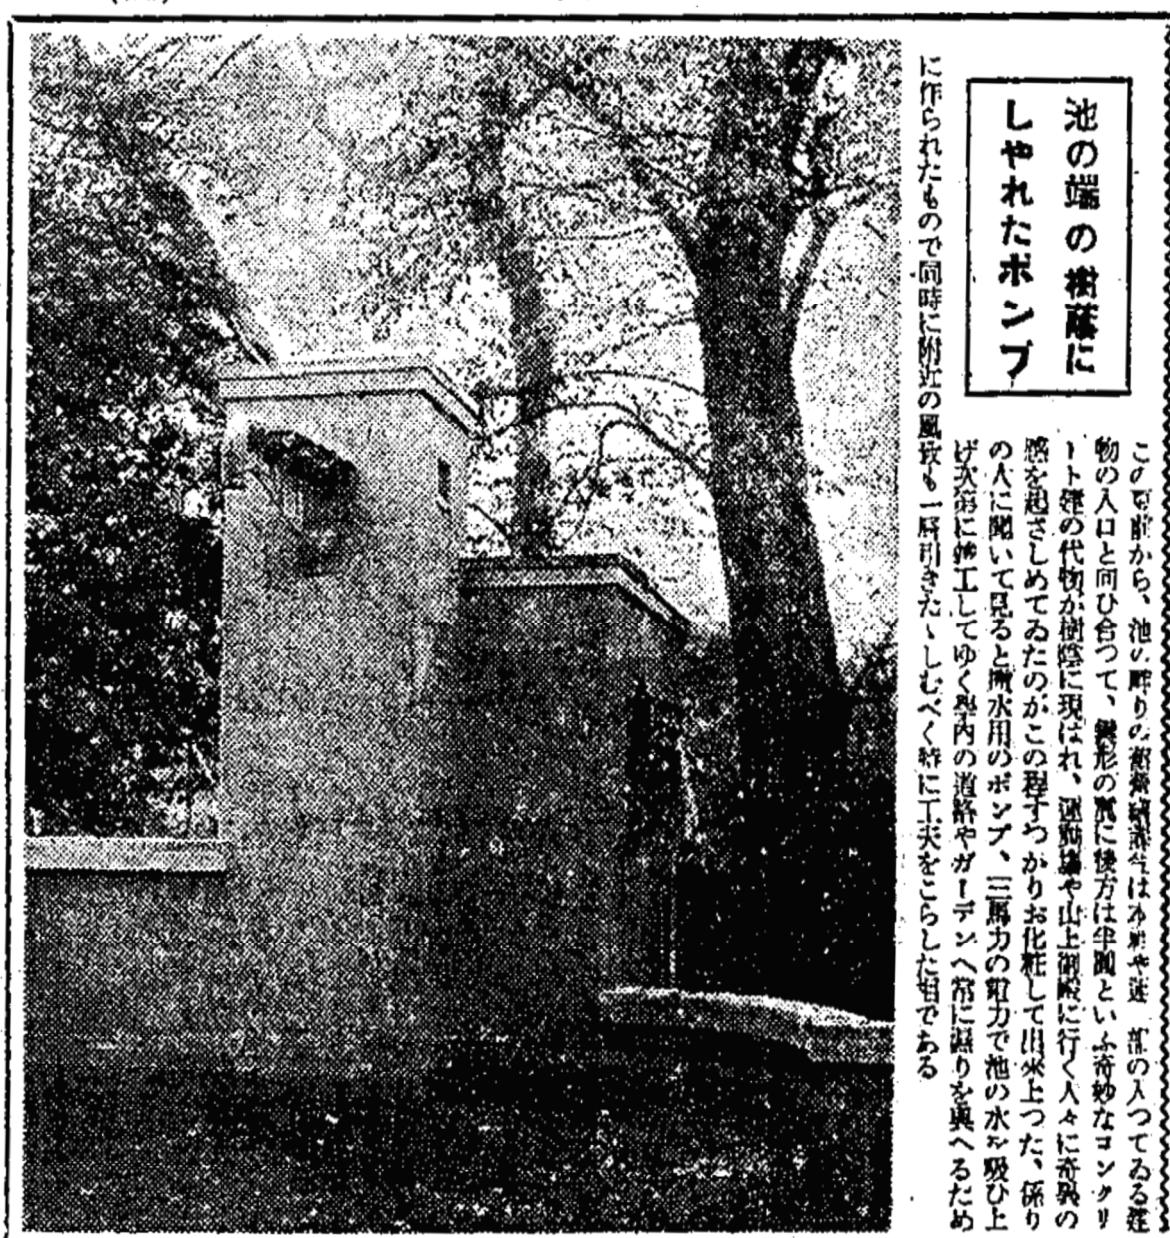
図 4-17 「帝国大学新聞」昭和 3(1928) 年 10 月 15 日第 267 号

ここ以前から、池の畔りの葱鬱磅礴気はあれども、其の入つてゐる建  
物の入口と向ひ合つて、幾形の窓に後方は半圓といふ奇妙なコンクリ  
ート壁の代物か樹陰に現はれ、運動場や山上園殿に行く人々に奇異の  
感を起さしめてゐたのがこの程すづかりお化粧して出来上つた、係り  
の人について見ると撒水用のポンプ、三馬力の電力で池の水を吸ひ上  
げ次第に竣工してゆく學内の道路やガーデンへ常に濕りを與へるために  
作られたもので同時に附近の風景も一層引き立つしむべく特に工夫をこらしたものである。

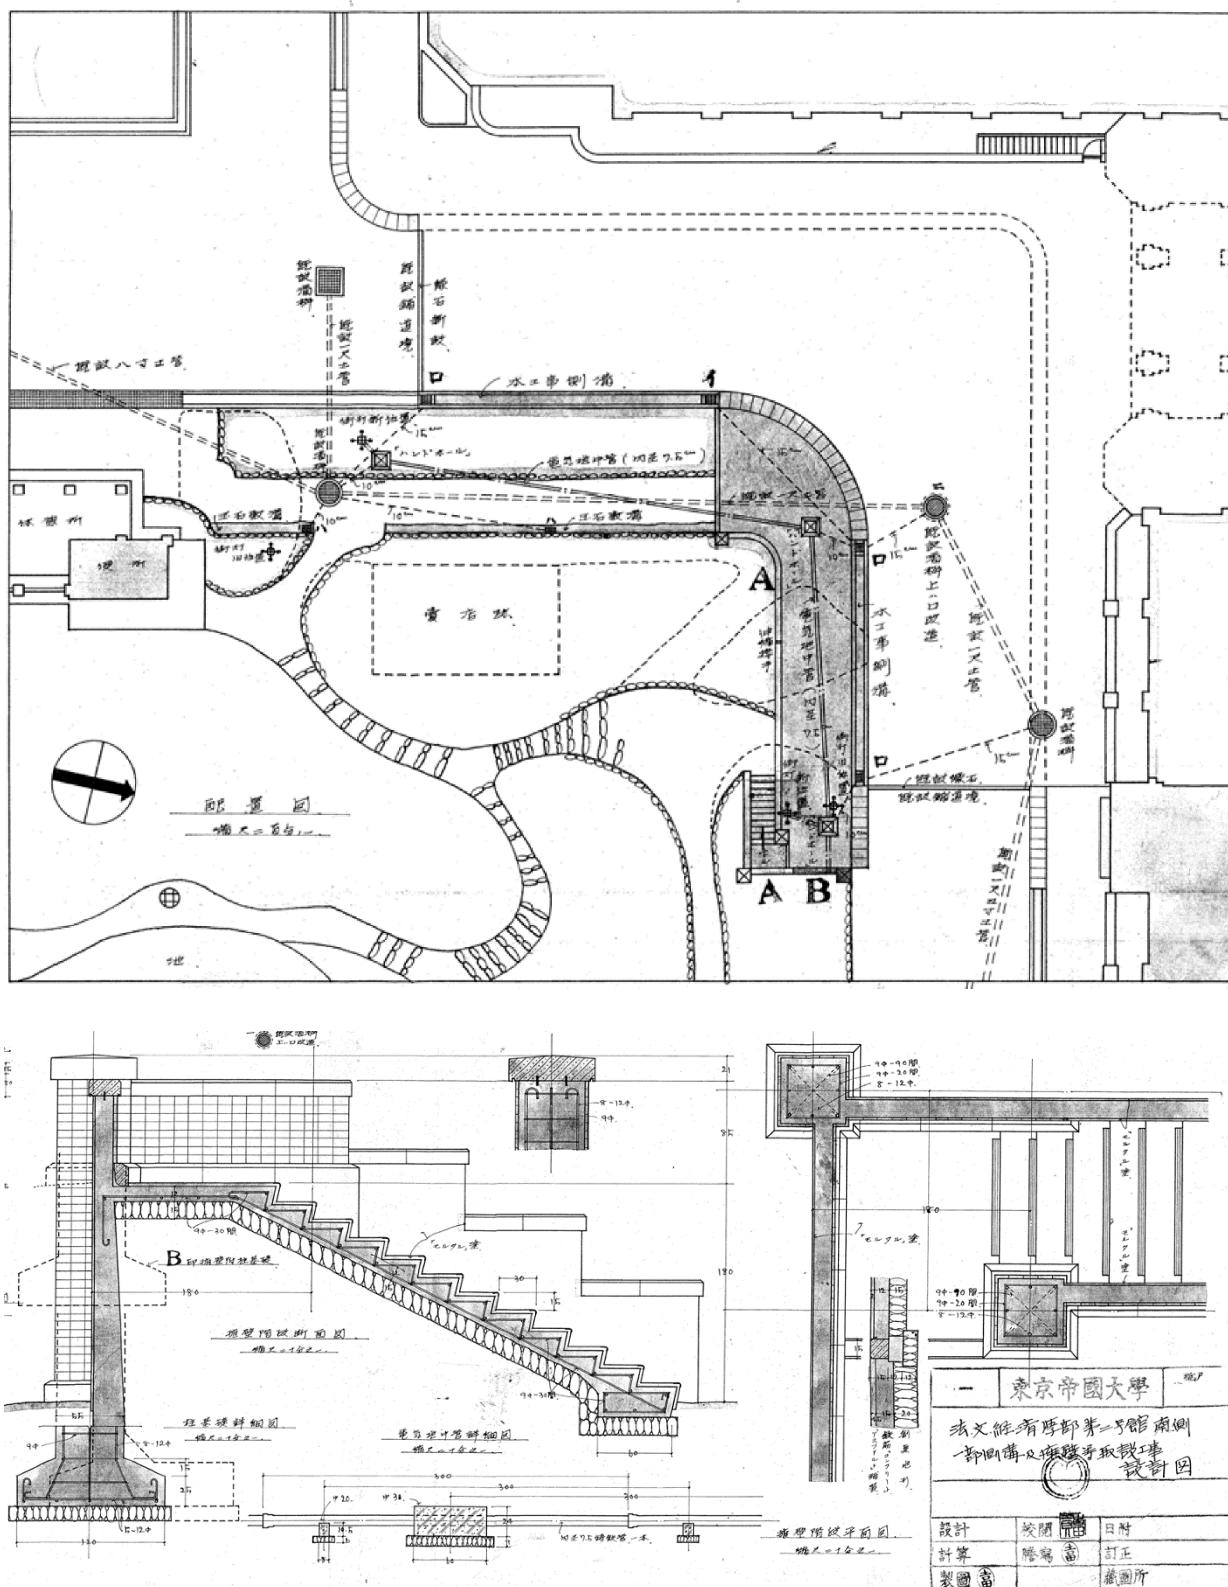
図4-18 法文経済学部第二号館南側一部側溝及擁壁等取設工事図面 昭和9年(1934年)  
(東京大学施設部所蔵)

竣工年：昭和9年（1934年） 設計者・施工者：不明 ※震災復興費による工事

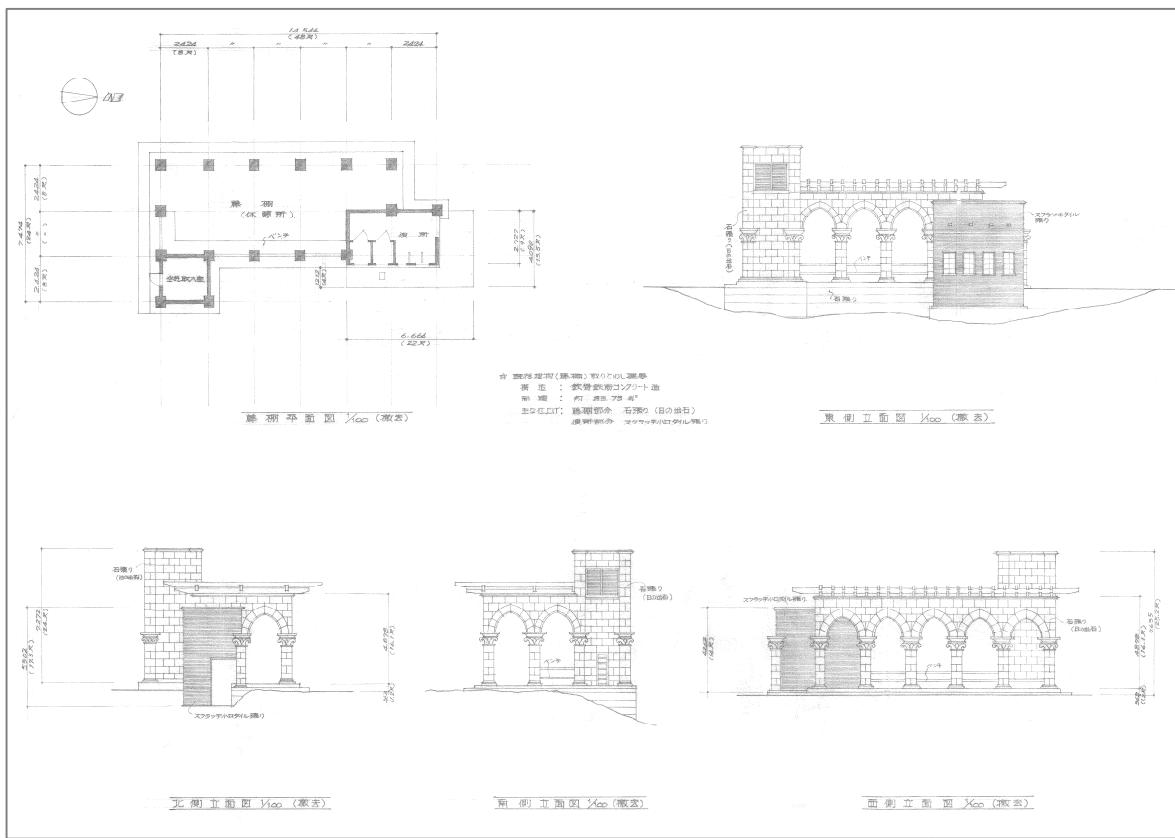
図 4-19 法学部・文学部校舎新設その他工事（その1）図面 昭和59年(1984年)  
(東京大学施設部所蔵)

(藤棚の配置図は 4-8 過去の写真 写真 4-16 BLOCK PLAN 昭和5年(1930年) 参照)
