令和6年能登半島地震 能登地域の地震被害調査（速報）

東京大学 生産技術研究所 清田 隆・栗間 淳

被害調査の概要

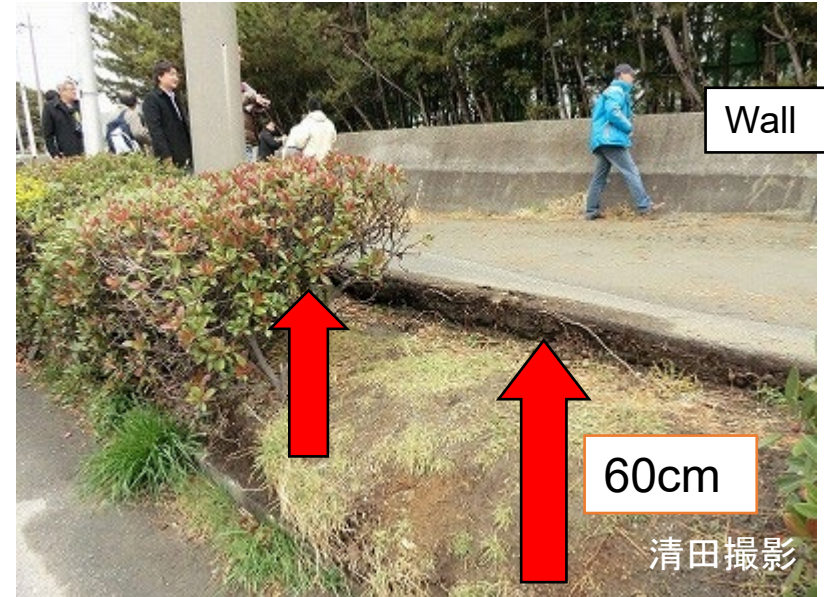
東北地方太平洋沖地震で確認された揺動現象に伴う歩道の隆起

最も歩道が隆起している場所の一つ。歩道の隆起は60cm以上にもなり、背後地盤の流動に起因するものと考えられるが、流動の起点は未確認。コンクリート壁の沈下や前面への変位は大きくないため、流動だけではこれほどの隆起は説明できない。コンクリート壁が埋立前の旧堤防である場合、比較的丈夫な基礎を有している可能性があり、東北地方太平洋沖地震後に浦安市で確認された現象と同じメカニズムである可能性がある（剛な構造周辺の液状化地盤の揺動現象）

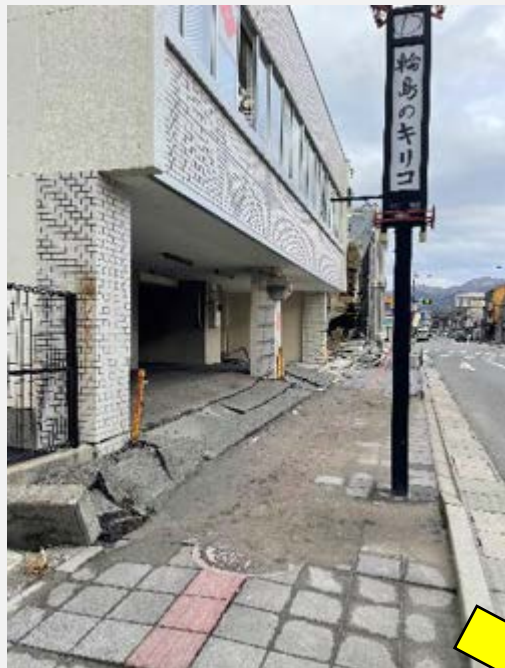
輪島市河合町：中層構造物の転倒・傾斜

隣の建物前で液状化による噴砂を確認
