1. 委託事業のテーマ

学校施設の非構造部材の詳細な点検を行うとともに、耐震対策手法の検討、点検・対策実施時の留意点の整理を行い、非構造部材の耐震対策の加速化を図る。

このため、本事業を活用して、本学の多様な学生待機場所及びこれに至る通路等について、非構造部材による危険性を調査し、具体的な耐震対策を提案するとともに、応急危険度判定時の非構造部材の点検マニュアルを作成することを目標とする。

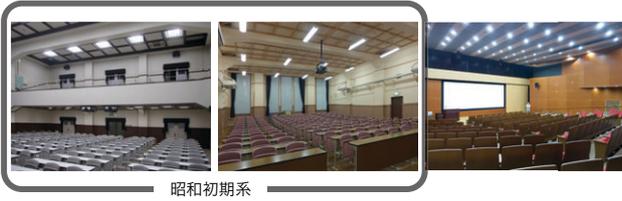
昭和初期系

昭和初期建物の木格子天井は格子交差部ごとに貫通型吊ボルトで固定され、脱落が生じにくいタイプ。

ここでは昭和初期建物の講義室や廊下等に採用されている木格子天井に着目し、既存天井の安全性確認のコストを検討する。昭和初期建物で採用されている木格子は、格子の交点ごとに貫通型吊りボルトが施されており古い部材による天井でありながら脱落が生じにくい天井構成となっている。本学では既に類似物件の耐震化として同世代・類似設計者による天井仕様の強度確認が行われており、劣化が著しく進んでいない場合には当該施設と同等の天井強度を有するものと推定できる。本検討では、部材の劣化及び強度調査費用とともに、梁部分等の改修工事も見込む。

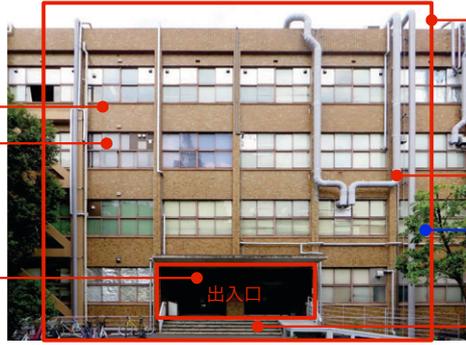
建物出入口周囲の確認事項と確認範囲

外装調査に際しては出入口周囲（範囲：右図参照）を最上部まで確認する。
 主要出入口の破損が著しい場合は、サブルートを確認し、その他主要出入口以外の損傷や構内通路も必要に応じ確認し、メモを取っておく。

- 外装仕上材を確認する
- 窓を確認する
ガラスの状況
サッシ自体の状況
- その他の外装部材も確認する
庇、バルコニー、ポーチ他

- 出入口の幅プラス1～2スパン程度の範囲を目安に「最上部」まで確実に確認する
→出入口以外に大きな損傷がある場合は状況メモを取っておく
- ダクトや室外機等の設備部材についても確認する
- 主要な出入口の損傷が著しい場合→サブ出入口の周囲を確認する
- 出入口部分の階段やブリッジについても確認する

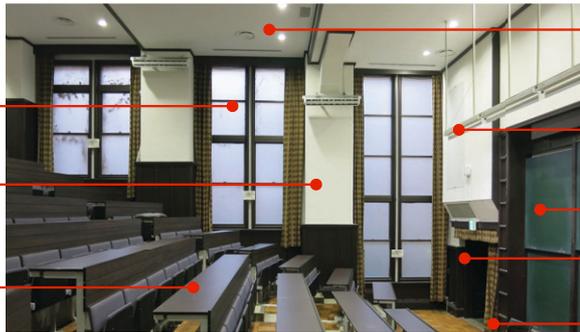
内装の確認事項

内装調査に際しては天井及び天井吊りの機器類を中心に状況を確認する。
 開口部のガラスやその他の部位とともに各備品についても状況を確認する。
 経路以外の損傷や構内通路も必要に応じ確認し、メモを取っておく。

- 窓を確認する
ガラスの状況
サッシ自体の状況
- 壁を確認する
- 固定・非固定の家具
移動式備品等も確認

- 天井を確認する
天井設置の照明・空調を確認する
- 天井吊り機器を確認する
壁掛け機器を確認する
- 黒板・ホワイトボード等
壁掛け備品類を確認する
- 出入口は開けておく
避難に障害となるものはできる限り撤去しておく
