| 共通事項 | 工事名称 | 東京大学<br>THE UNIVERSITY OF TOKYO | 東京大学施設部保全課 | | | | |
|---|---|---|---|---|---|---|---|
| | 東京大学（本郷）本郷通り囲障耐震改修工事（Ⅳ期） | | 見明 | 戸田 | 松川 | 江田 | 田中 |
| | 案内図・配置図 | No. scale | R 8 | | A-01 | | |

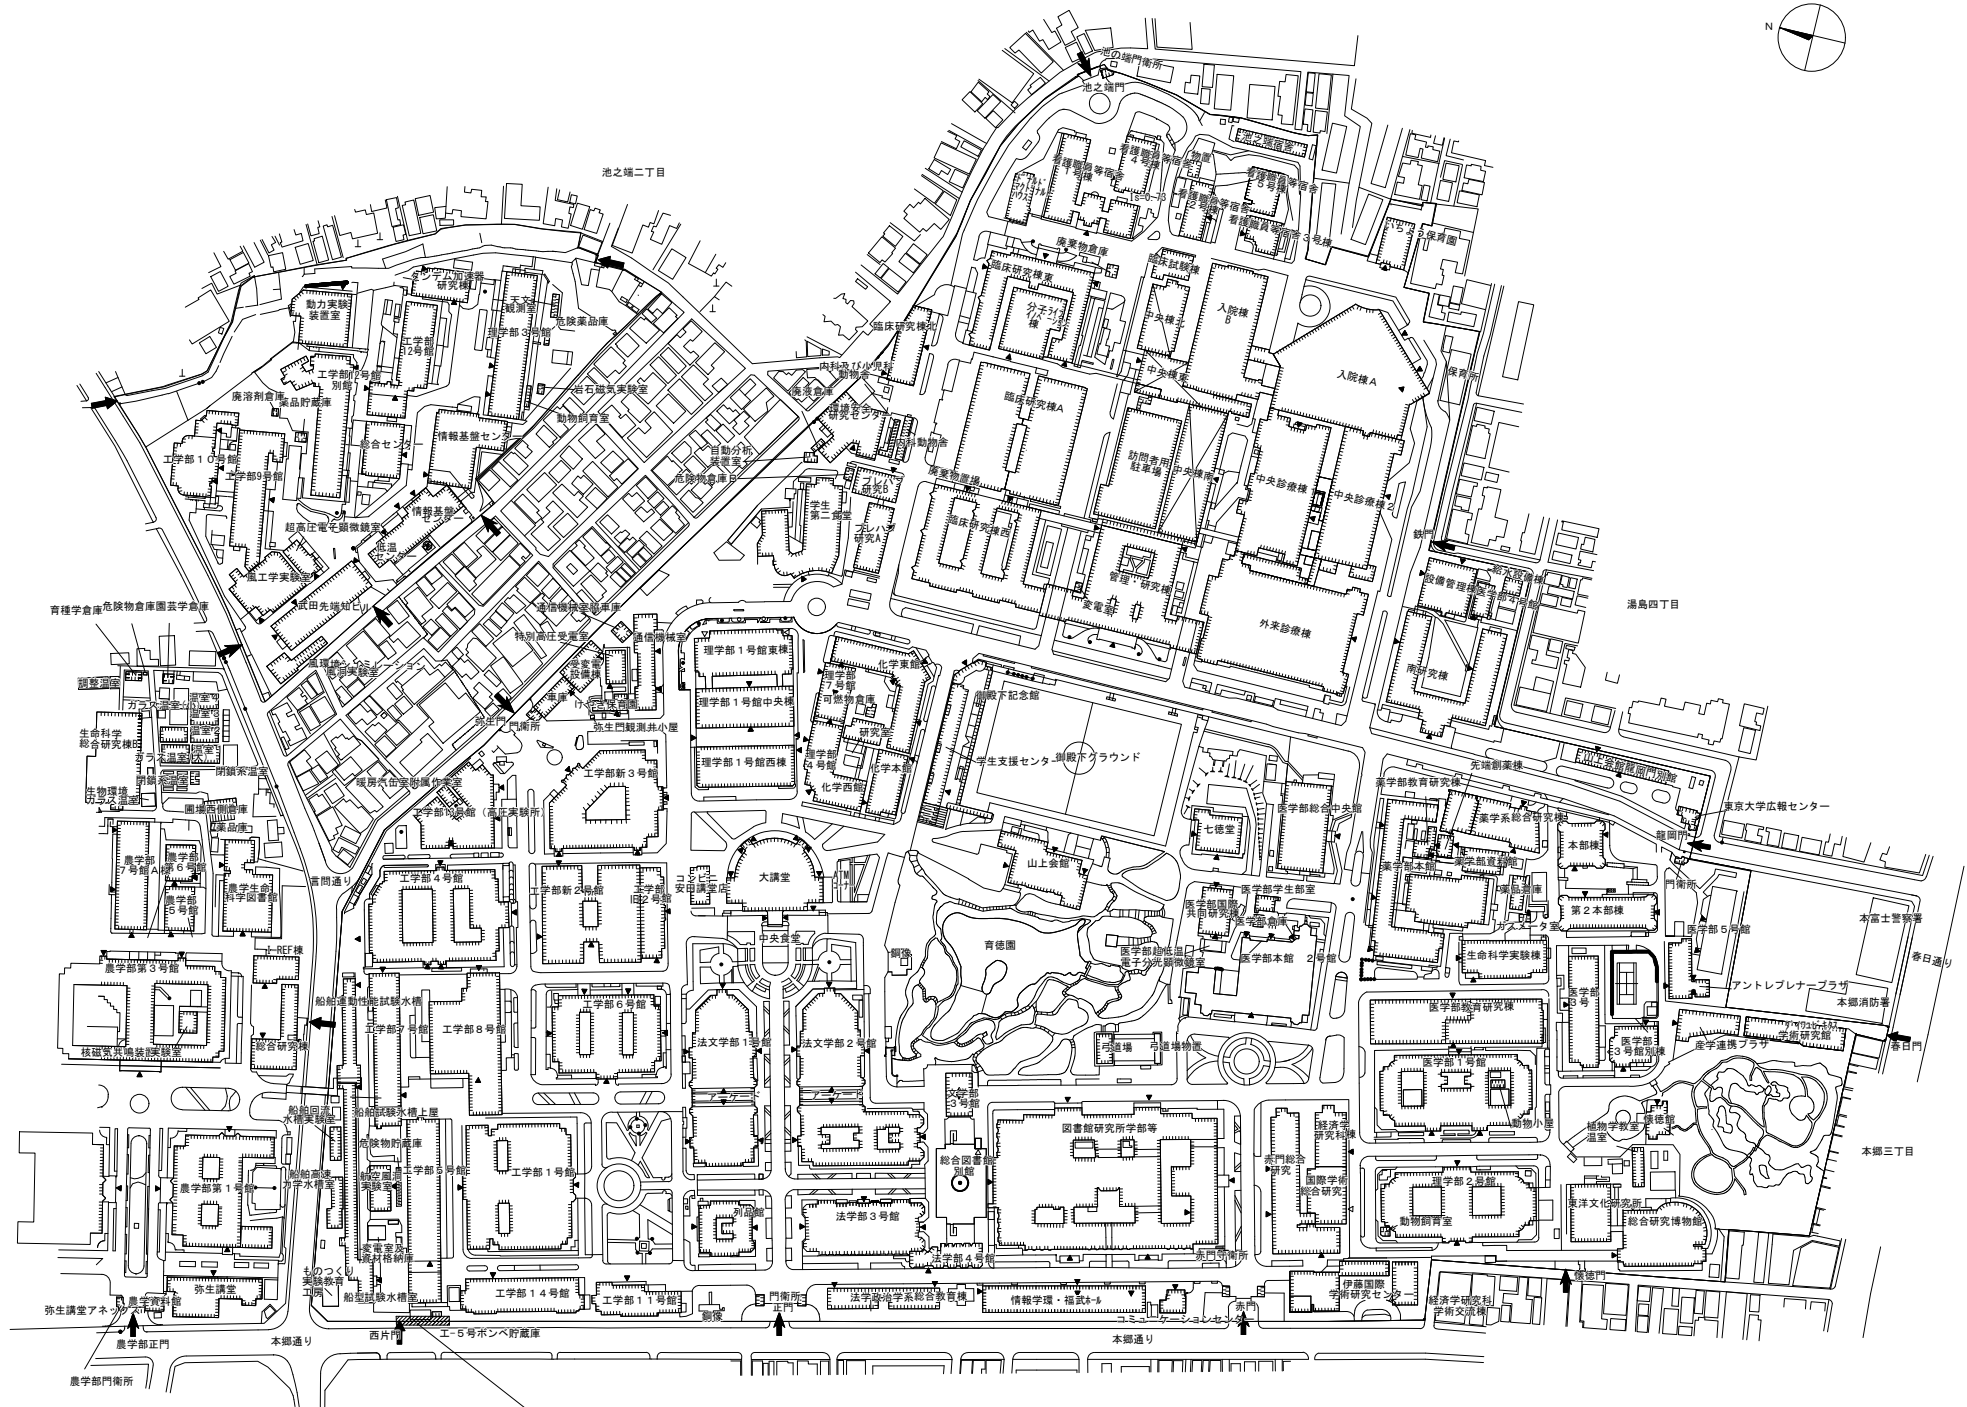
位置図(配置図) No. scale

下記リストの樹木を伐採、伐根処理する。

- G○○○ : 樹木番号
- C=○○○ : 幹周
- C(根)=○○○ : 根元幹周
- : 補修対象箇所  
(柱：7箇所、壁：8箇所（補強板設置：24箇所）を補強する)
- 番号
