令和6年能登半島地震 石川中央地域の地震被害調査（速報）

東京大学 生産技術研究所 清田 隆・栗間 淳

内灘町 栗崎・鶴が丘・宮坂・西荒屋地区
液状化と地盤流動による被害・変状調査の概要（調査1/18）

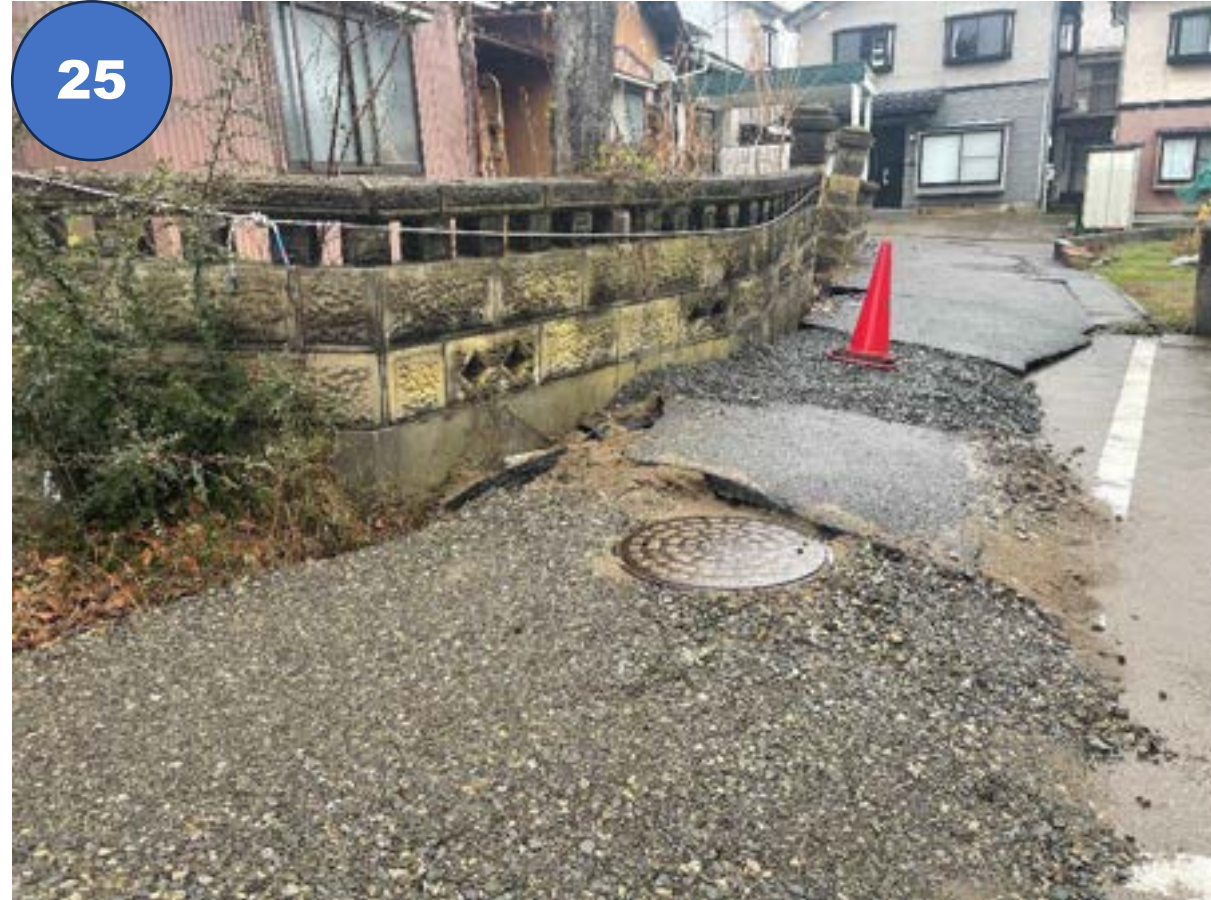
25

緩斜面の下の低地部で発生した道路の変状。斜
面側から圧縮を受けている。

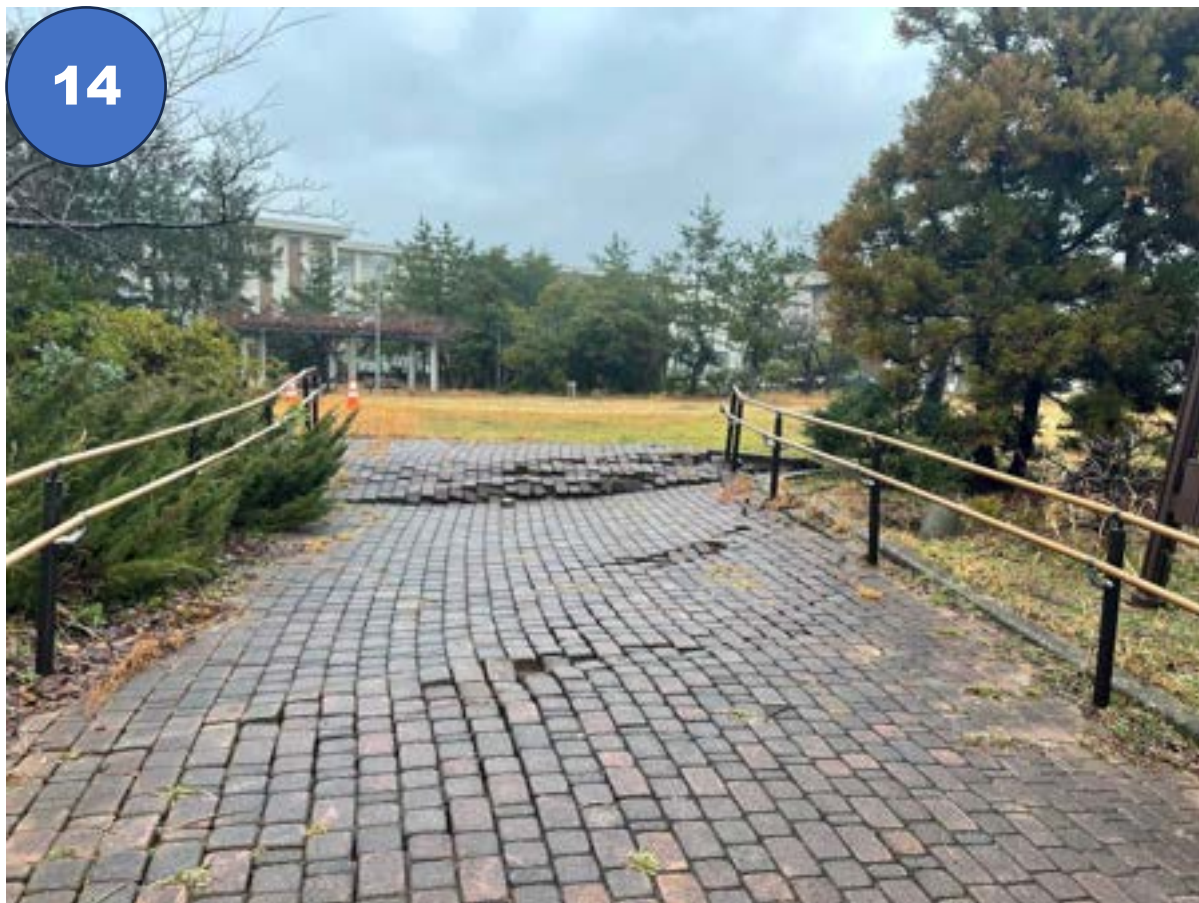
14

県道8号線の海側（砂丘側）の公園入口部において明瞭な段差が生じており、南方向に不連続に確認された。周辺の地盤変位から小規模な流動と考えられる。

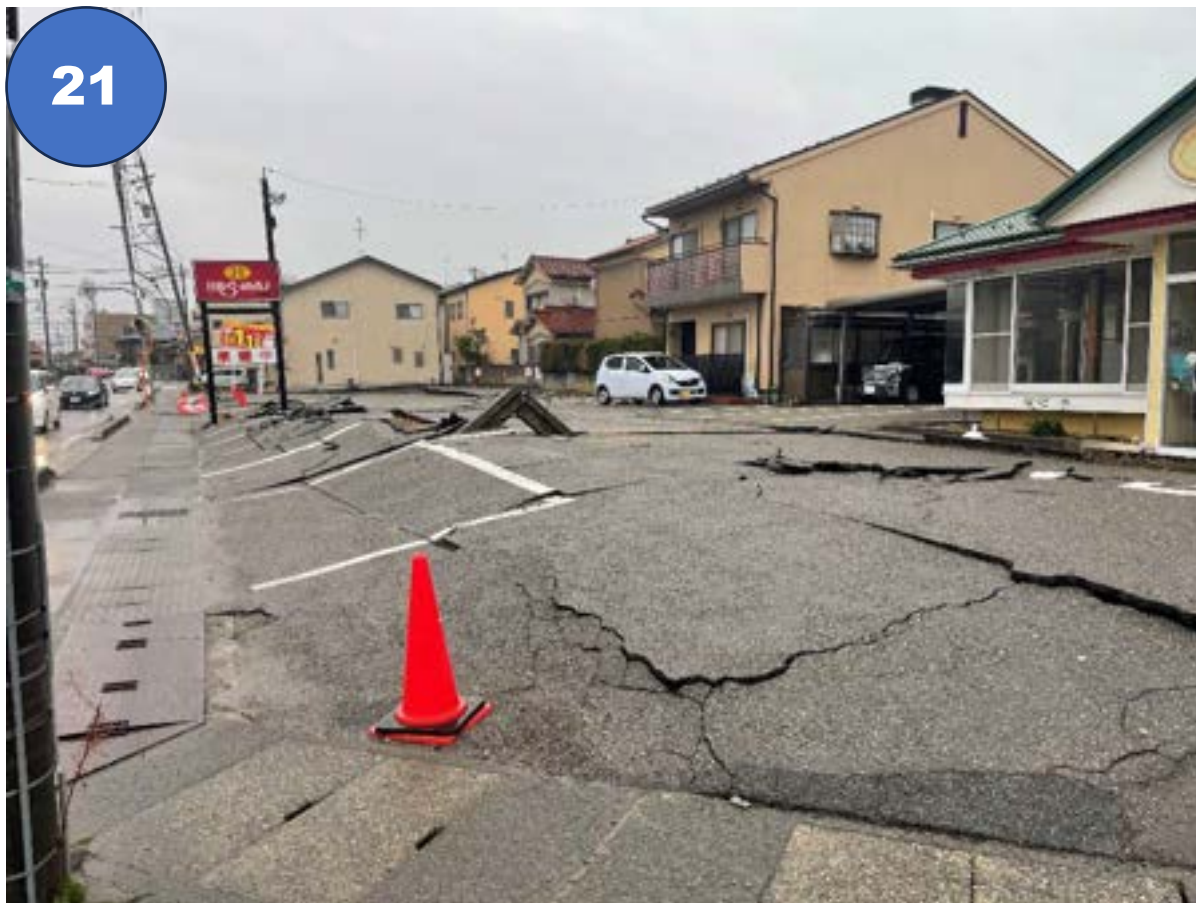
21

県道8号線の海側（砂丘側）の駐車場が1m程度隆起している。道路の変状はほとんどなく、流動の末端部分に相当する。最上部のクラックからの距離は約50m。

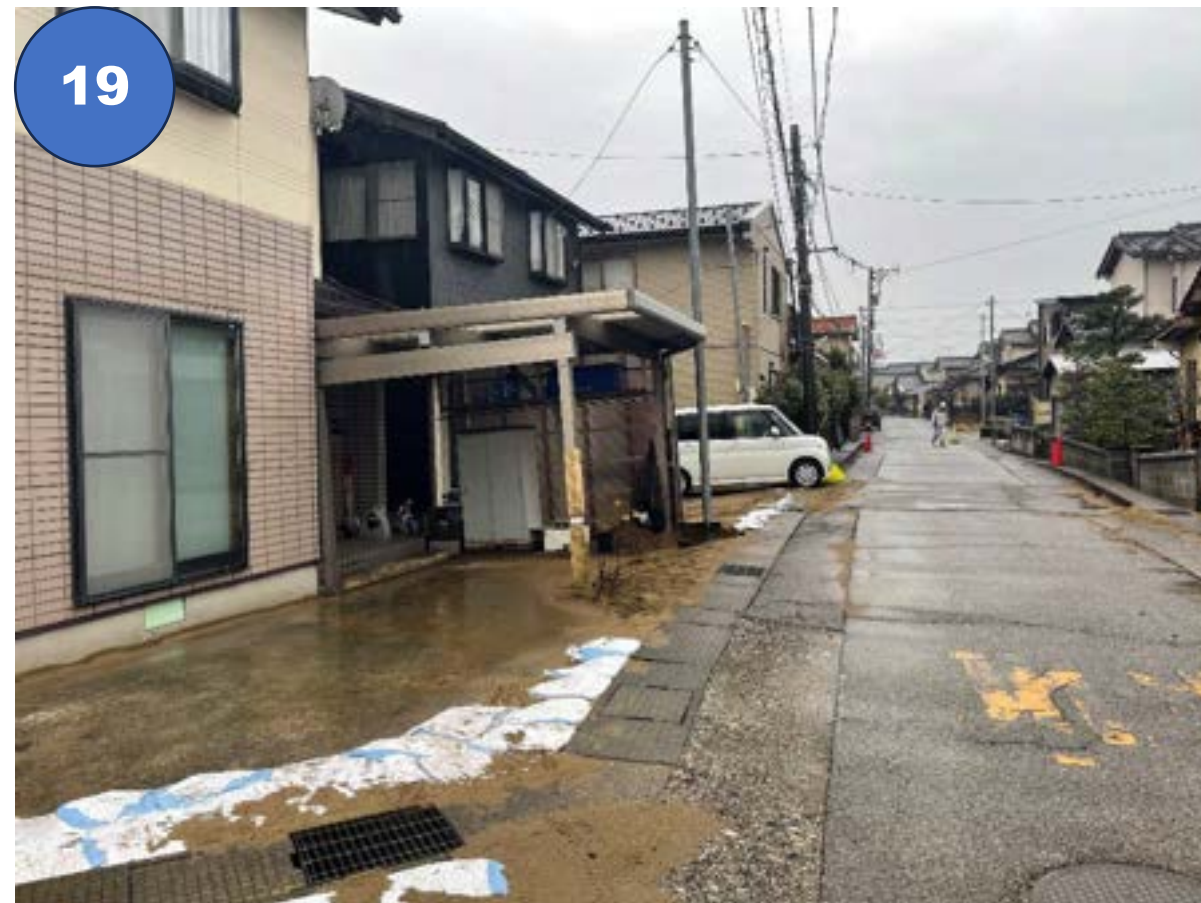
19

②1の隆起した駐車場の斜面上方向の裏道では、道路の両端と宅地に隙間が生じ、噴砂と建物の沈下・傾斜が顕著である。ここは流動した地盤上に当たる。

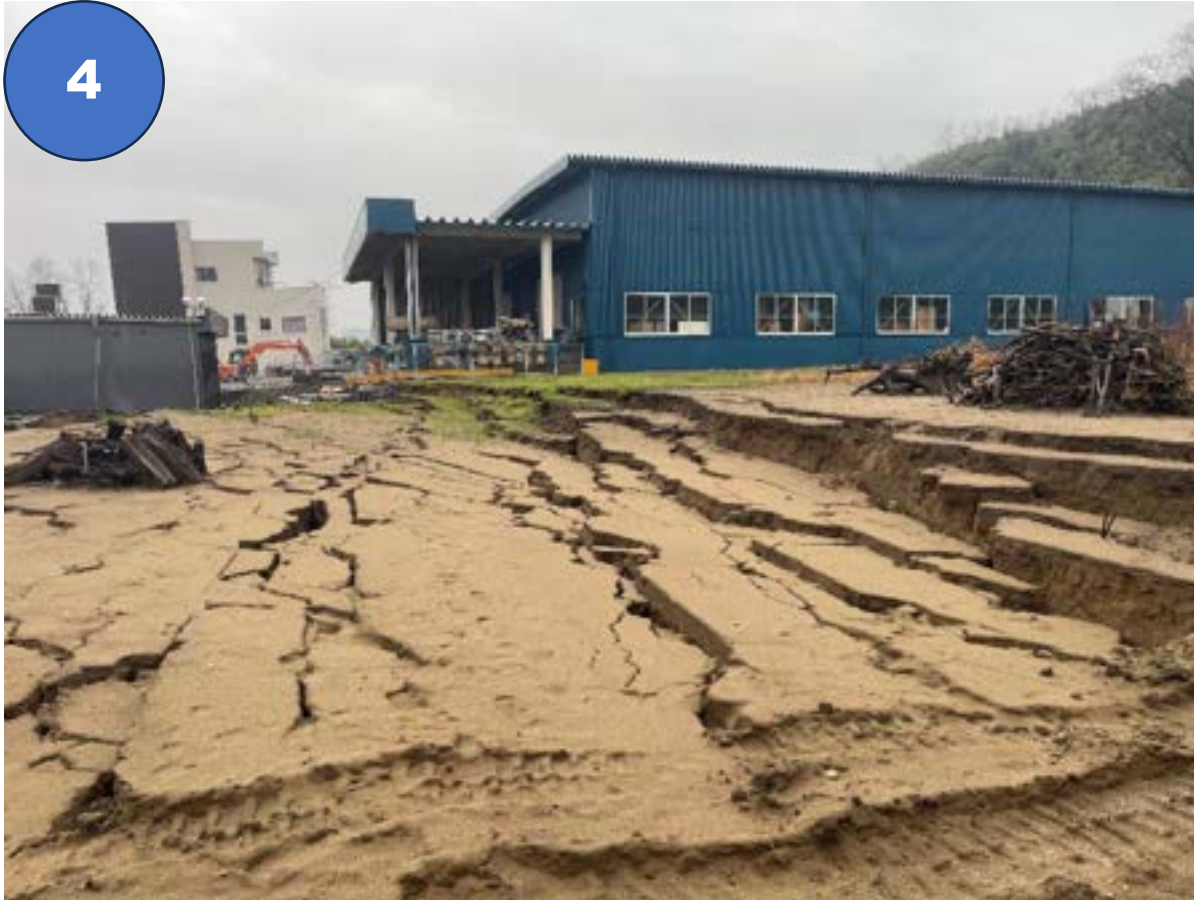
4

県道8号線から約60m西側（砂丘側）においてクラックと段差が生じている。この位置より西側の不動域に位置する写真建物の本体部分には明瞭な変状は確認されない

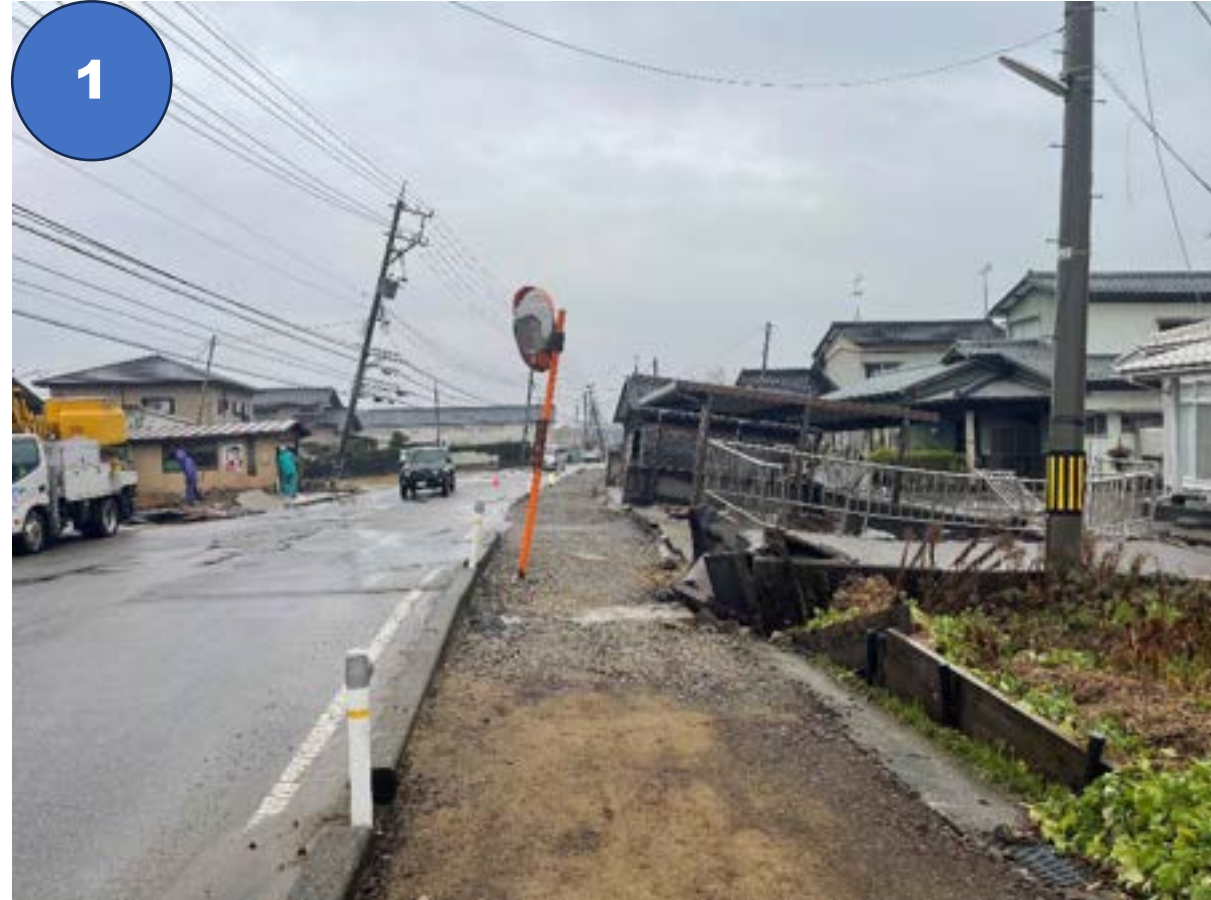
1

県道8号線の様子。西側（砂丘側）の建物は圧縮による隆起+液状化により砂丘側に傾斜する。道路東側の歩道も圧縮を受け、平屋建物（駐車場）は東に傾斜している。

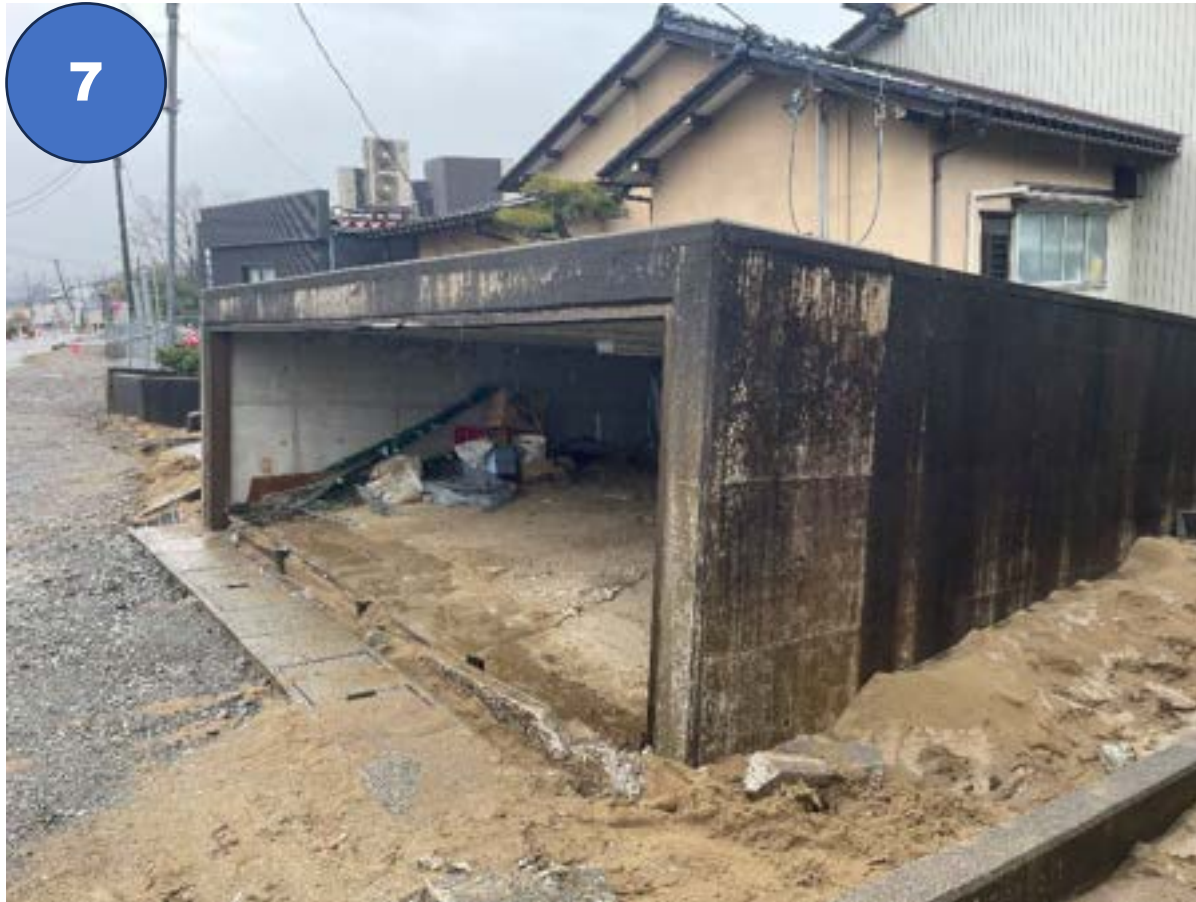
県道8号線の西側（砂丘側）の駐車場に躯体の沈下（東側に傾斜）と床の隆起が生じている。④を起点とする流動の直下に位置する。多量の噴砂の痕跡が認められる。

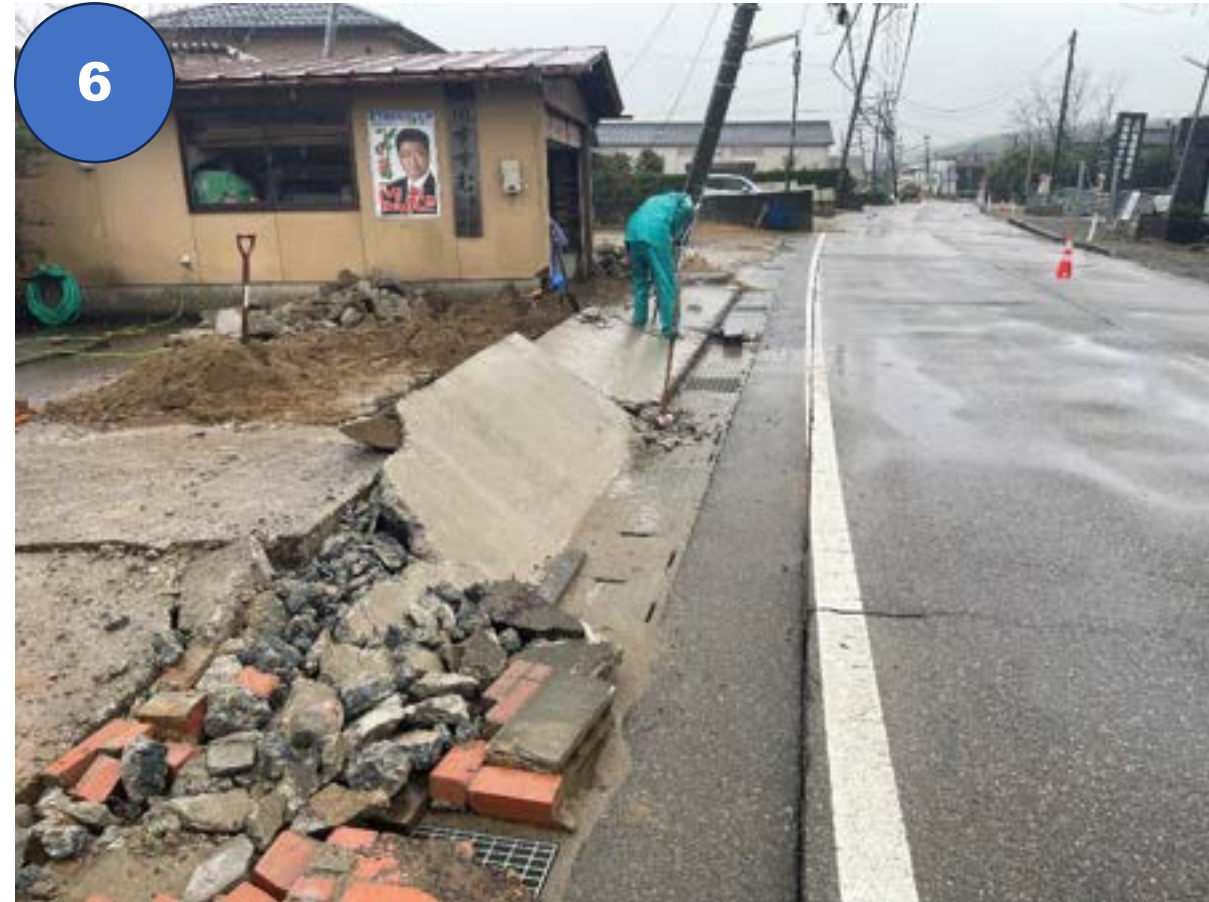
県道8号線の⑦の反対側（東側）で生じた被害。60m程度西で発生した④の流動により道路が東に押され、歩道と宅地が圧縮・隆起している。

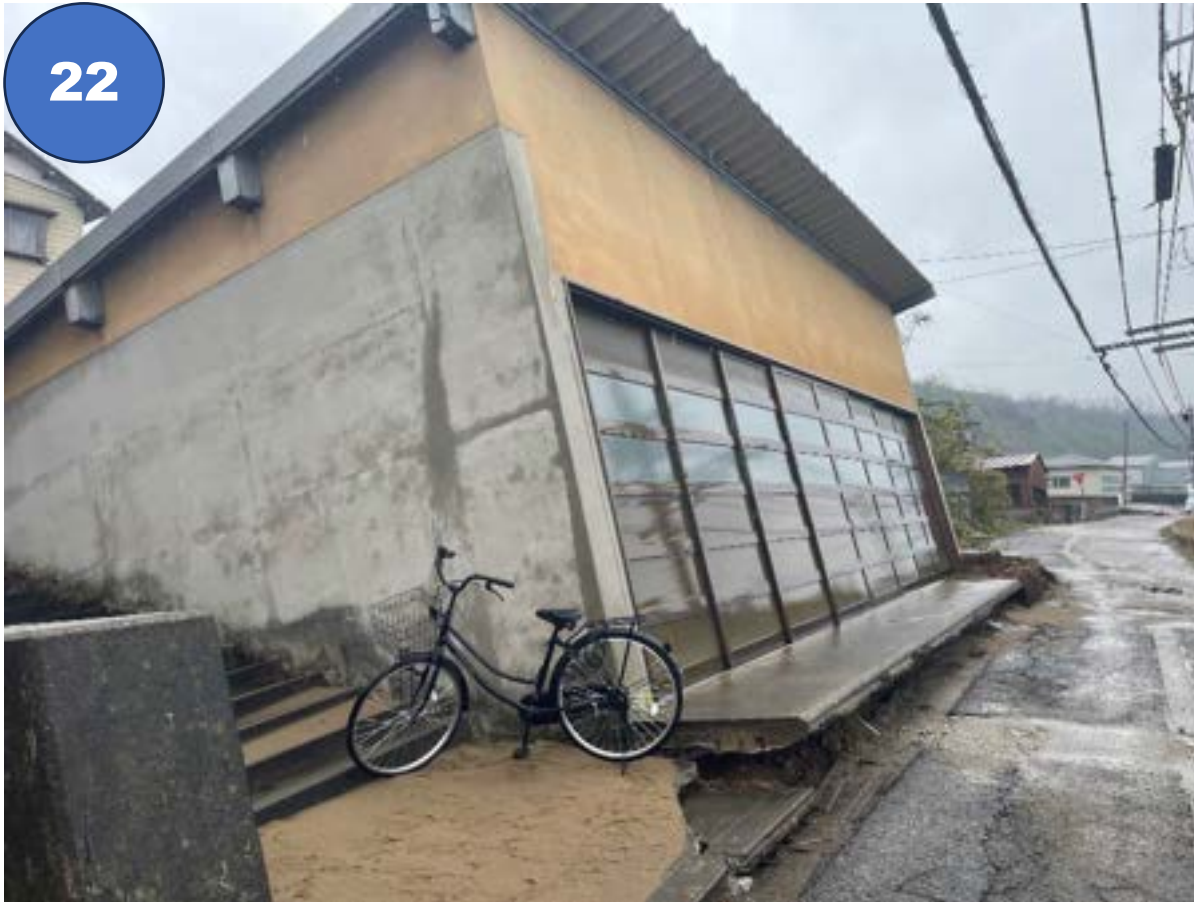
22

県道8号線に平行する裏道の西側（砂丘側）の建物が煽るように沈下。基礎が浮き上がり、側溝の上にかぶさっている。建物が前面に押し出された。周辺の噴砂量は比較的多い。

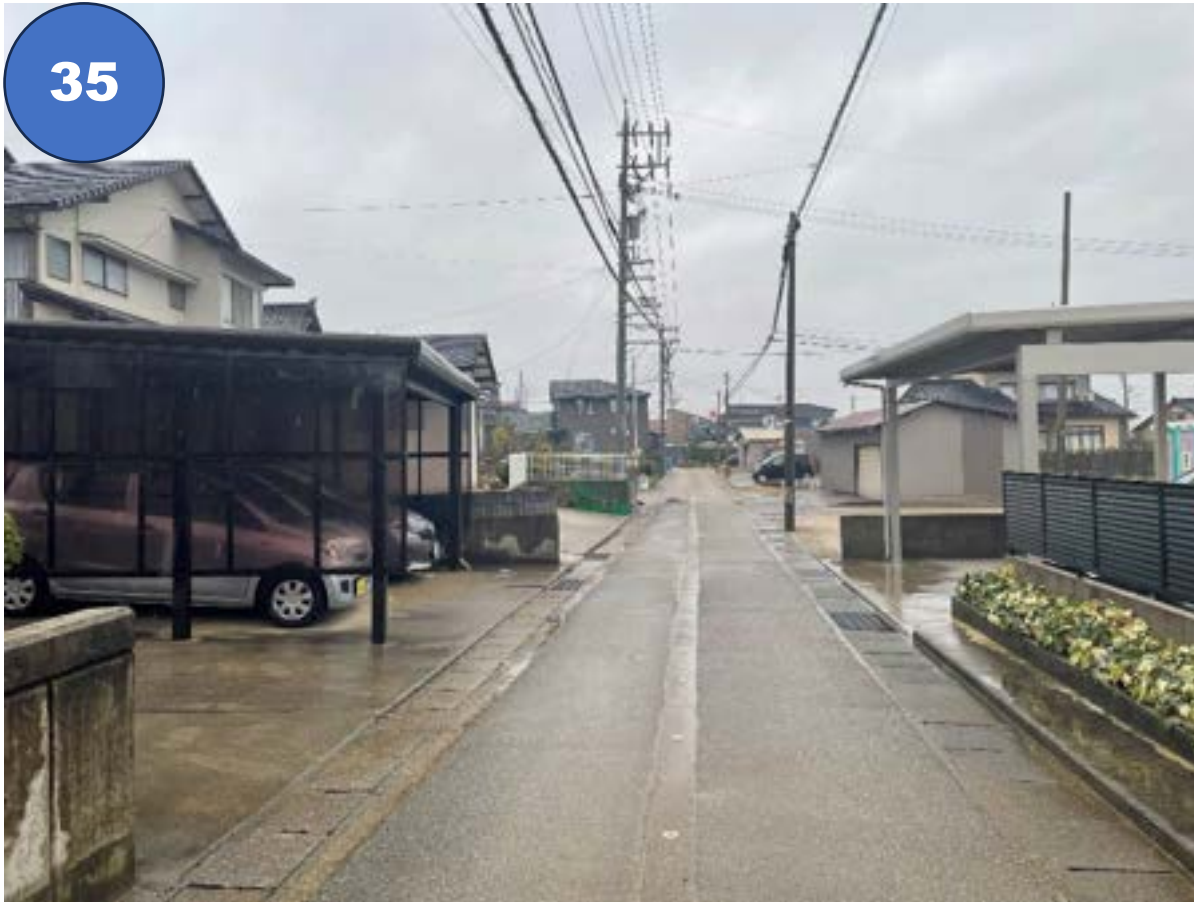
35

県道8号の西の裏道を北に向かって撮影。この点から北へ80m程度の区間は、南側より被害が少ない。
ここと並行する8号線は比較的被害なし。

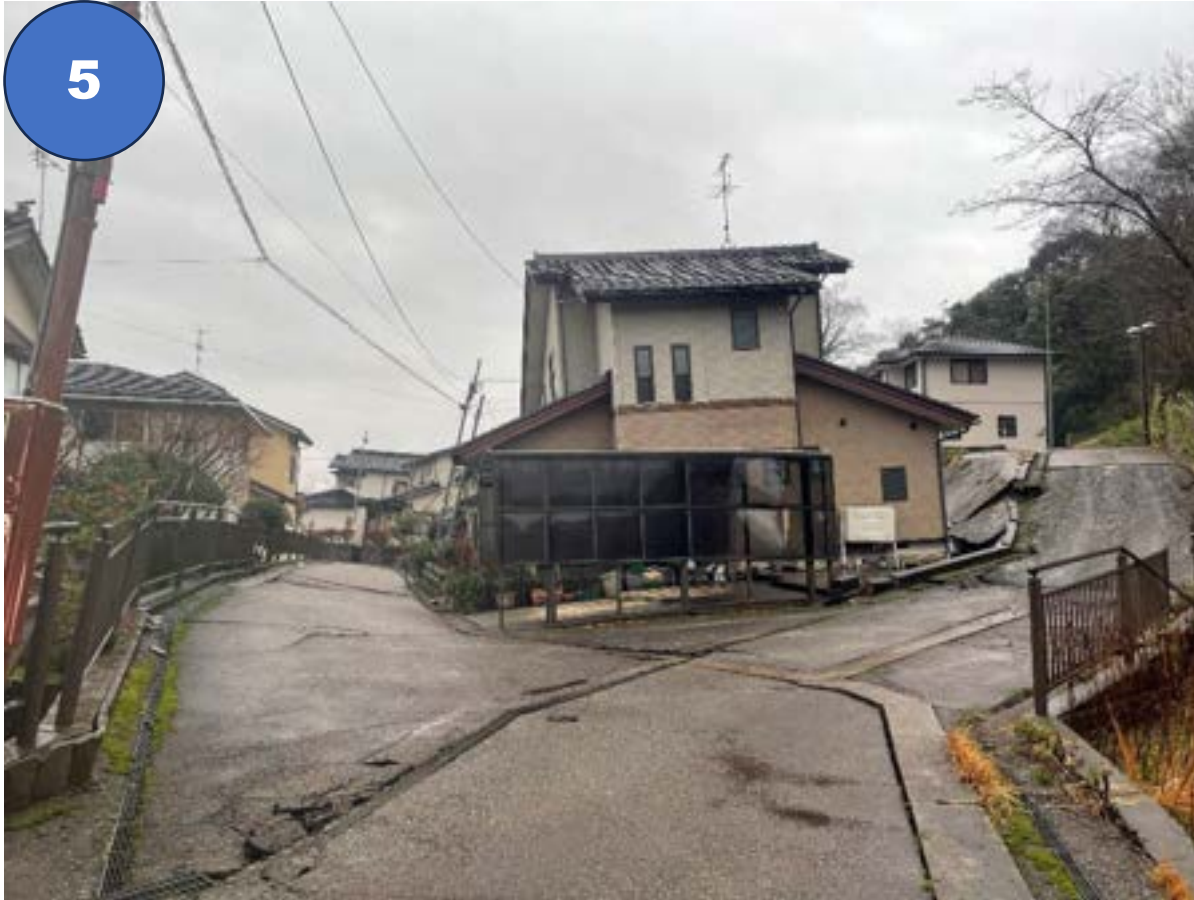
5

県道8号から約80m西（砂丘側）の家屋を南に向かって撮影。家屋の裏には急坂があり、変状している。坂の上は変状なし。家屋前の道路が傾斜。右に沈下しているのは建物の沈下によるものと思われる。

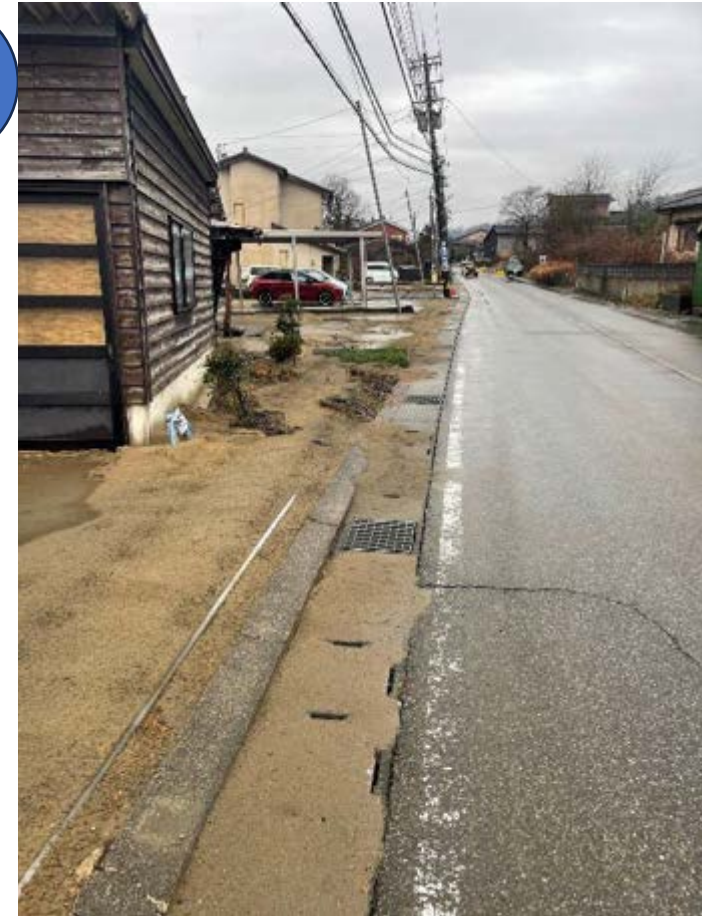
10

県道8号の⑥亀裂の直下に当たる位置で、南に向かって撮影。道路に変状は無く、左側（東側）の家屋周辺に噴砂。道路右側（砂丘側）のブロック塀等に変状は見られない。

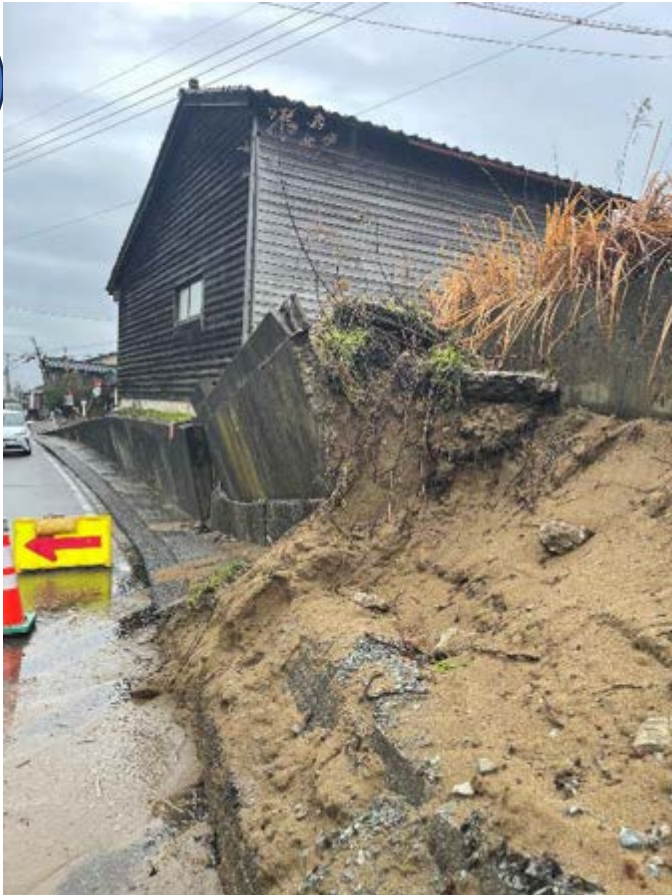
14

県道8号沿いの西側（砂丘側）の様子。土留めが押されて崩壊、側溝も押されて持ち上がっている。

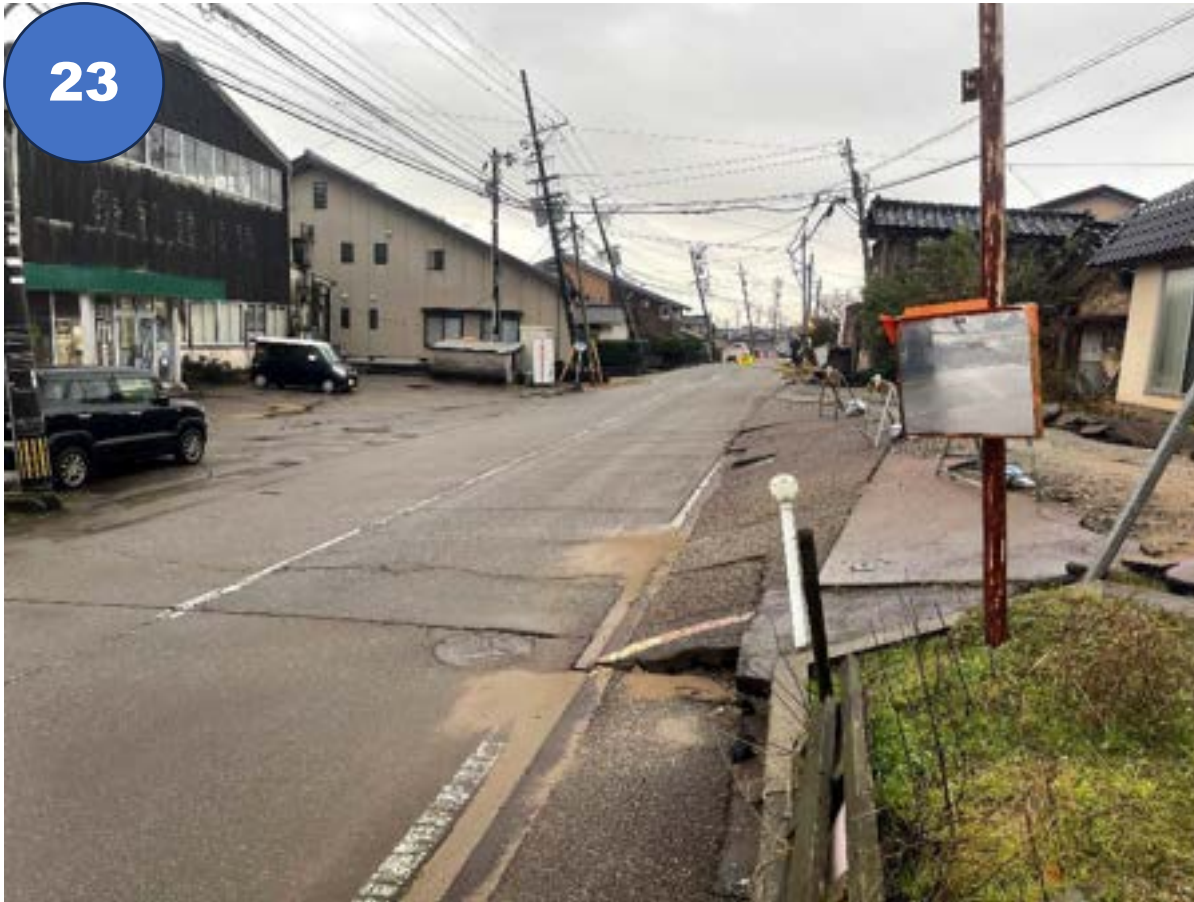
23

県道8号を北から南に撮影。若干西側（砂丘側）の地盤が道路を押し上げている。道路の変状について、手前は比較的フラットだが、奥は隆起している。

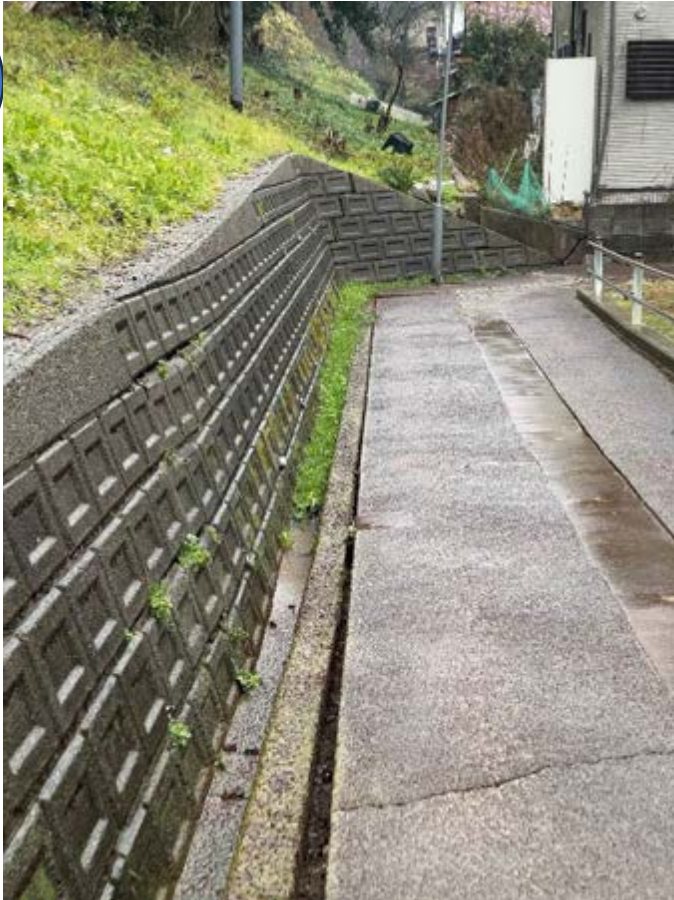
39

道路盛土の擁壁を北方向に撮影。盛土に大きな変状は認められない。道路と側溝の間に小さな開きが認められるが、道路の損傷度は小さい。

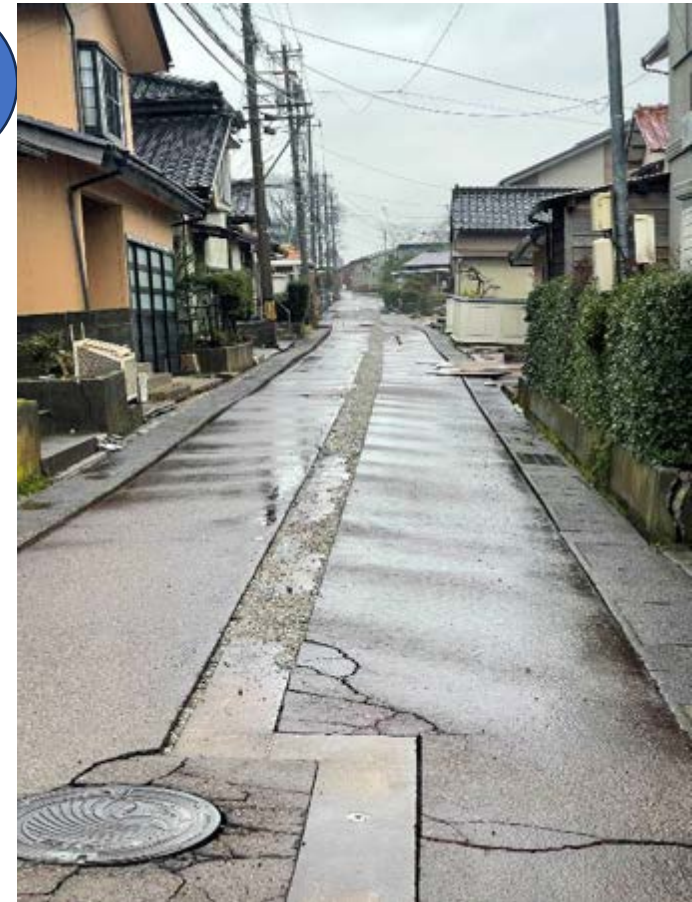
48

北方向に撮影。道路盛土が左の家屋裏にある。左手前の家屋は少し後ろに傾くが、この部分はその奥より比較的的道路変状は少ない。ここは県道の隆起・傾斜が治まっている部分④⑤の上手に当たる。

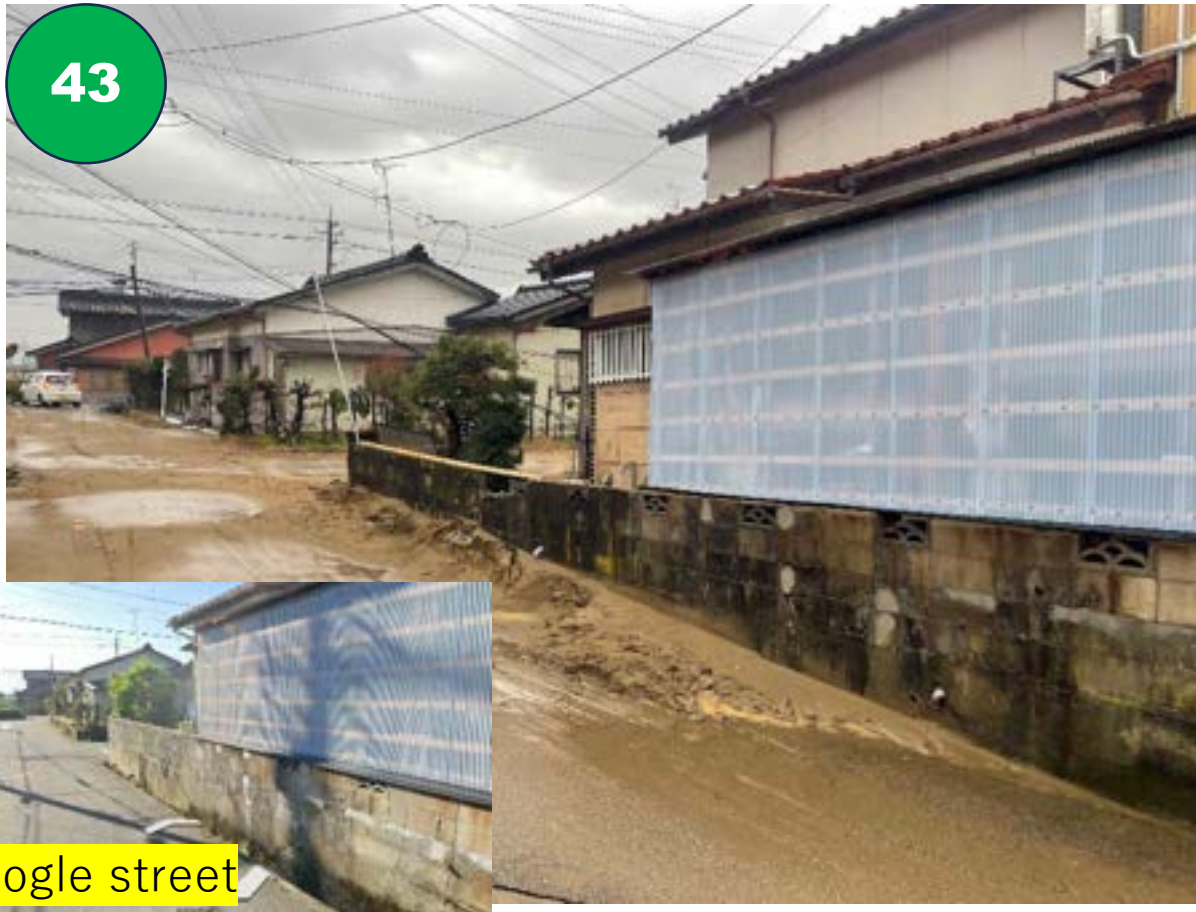
43

小学校校舎の南側の道路。県道から45m程度西のスロープ上である。多くの噴砂が確認され、ブロック擁壁は大きく沈下している。

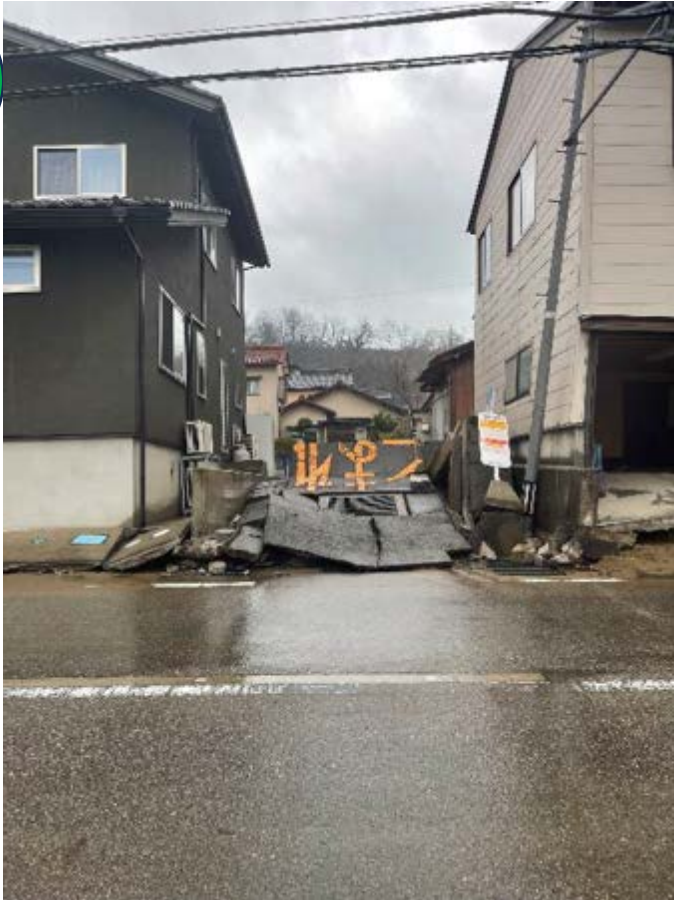
55

県道8号の④⑩・52のすぐ南のわき道を西方向に撮影。道路舗装が大きく圧縮されバックリングすると共に、めくれた舗装が手前の道路に大きくせり出している。右の家屋の1階駐車場の床も大きく隆起。

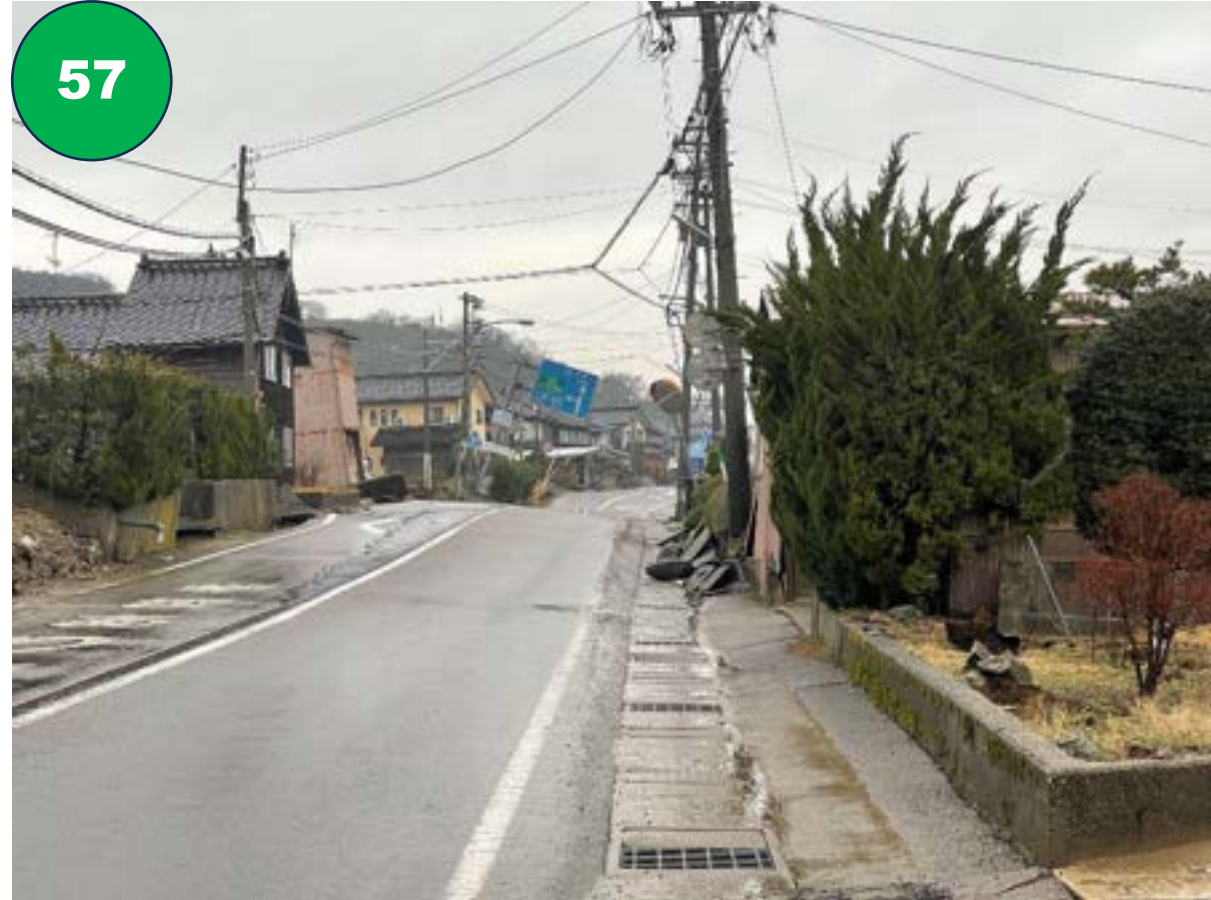
57

県道を北向きに撮影。全体的に道路が隆起し、右に傾く傾向が認められるが、砂丘側（西側）に小学校校舎がある区間では隆起などの変状が比較的小さいため、道路が凹んでいるように見える。

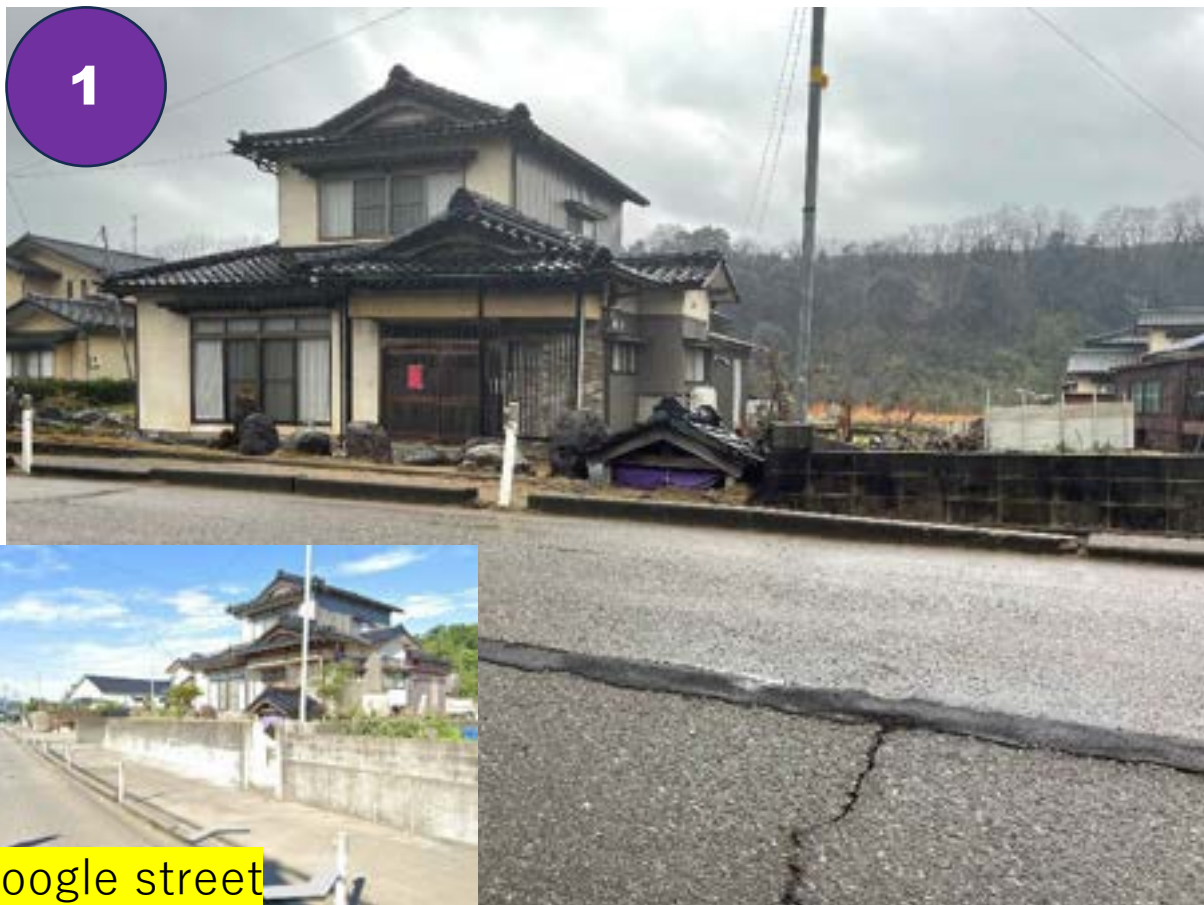
1

県道砂丘側（西側）の宅地の沈下と道路の隆起。沈下と隆起の境界が明確でないが、歩道にあった祠やコンクリートブロックが大きく沈下して見える。地震前とくらべると大きな変状。

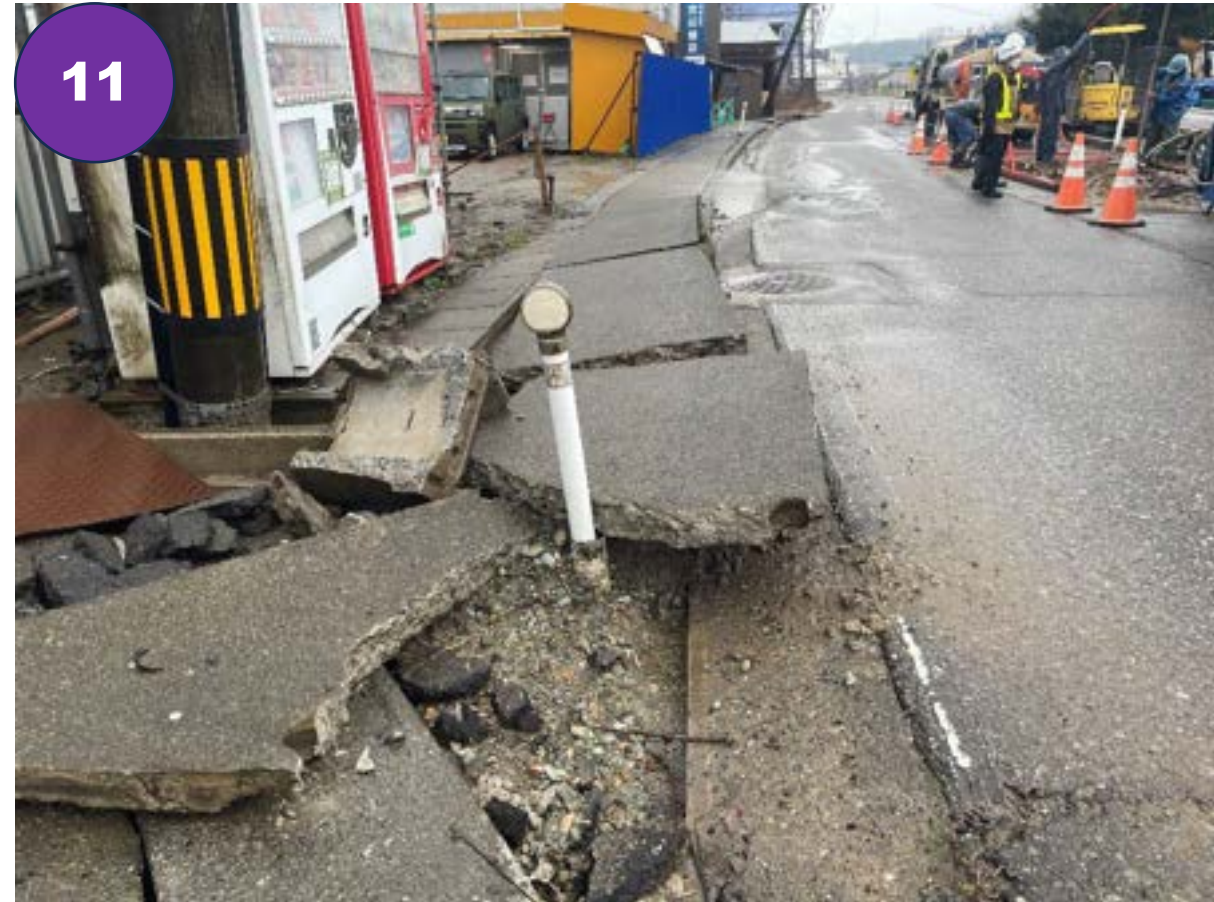
11

ここでは県道の東側にも明瞭な舗装圧縮の痕跡が多くみられる。道路と共に道路や宅地も隆起。西から東に押し出された車道に、隆起した歩道の舗装が覆いかぶさっている。

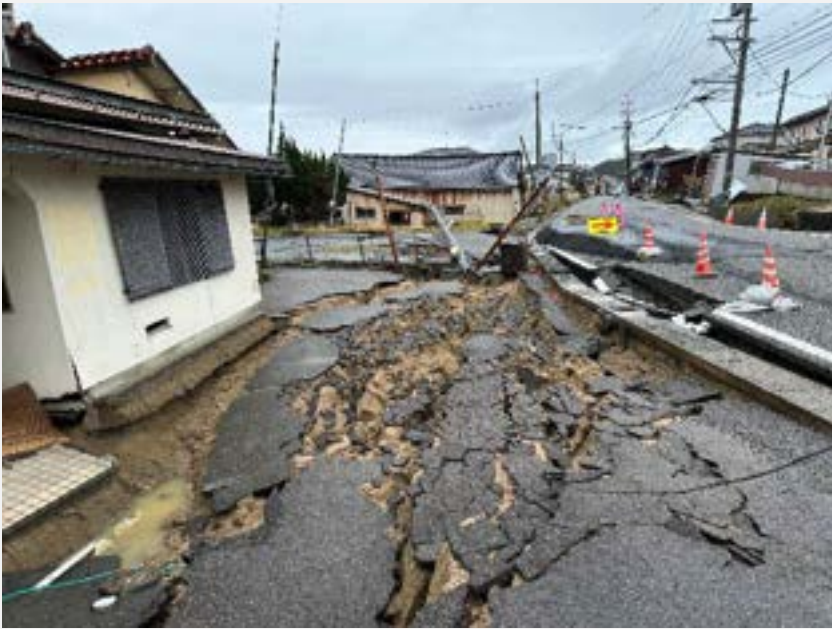
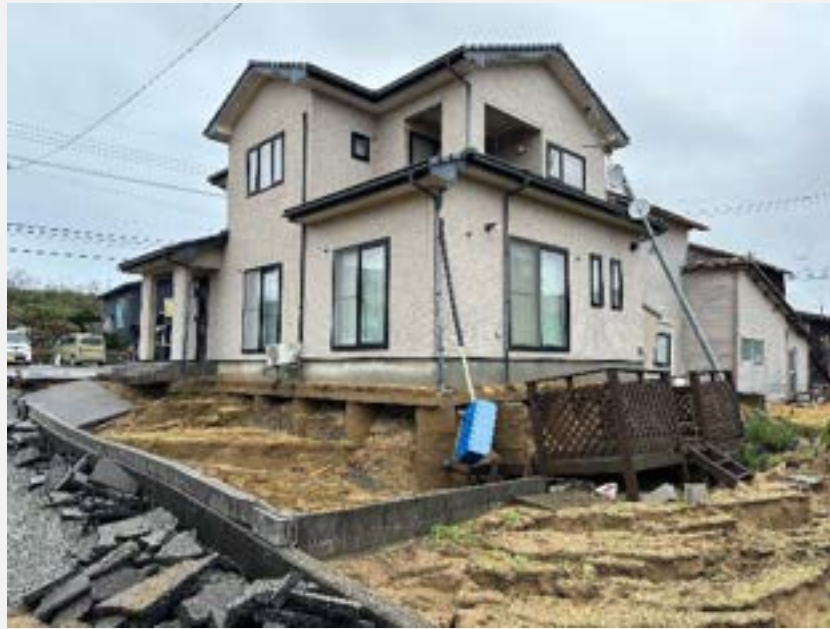
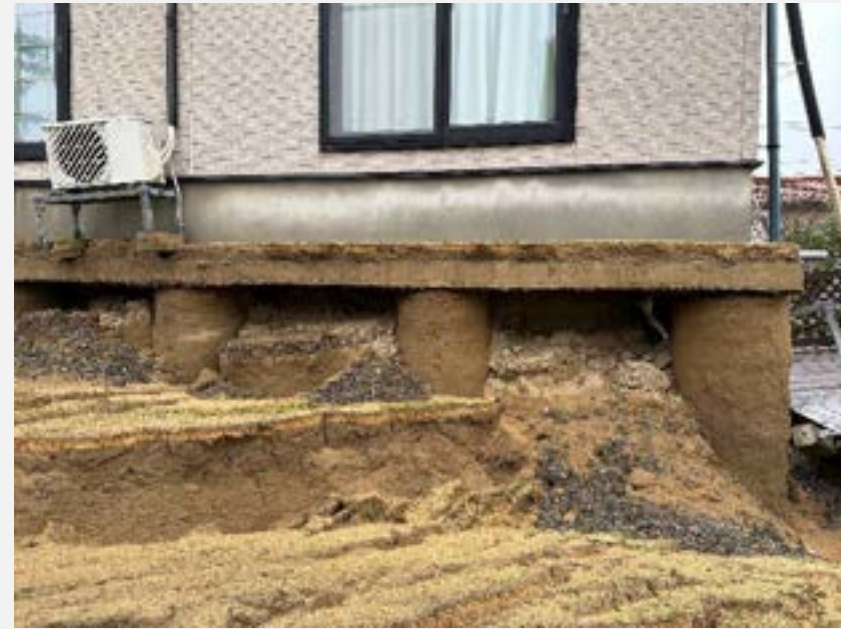
内灘町室地区

- 液状化とそれによる地盤流動が発生し、道路や家屋に被害
- 液状化対策（柱状改良）を行った家屋は周辺地盤は流動したが目視の範囲では家屋自体には被害は見られない
