令和6年能登半島地震 石川中央地域の地震被害調査（速報）

東京大学 生産技術研究所 清田 隆・栗間 淳

内灘町 栗崎・鶴が丘・宮坂・西荒屋地区
液状化と地盤流動による被害・変状調査の概要（調査1/18）

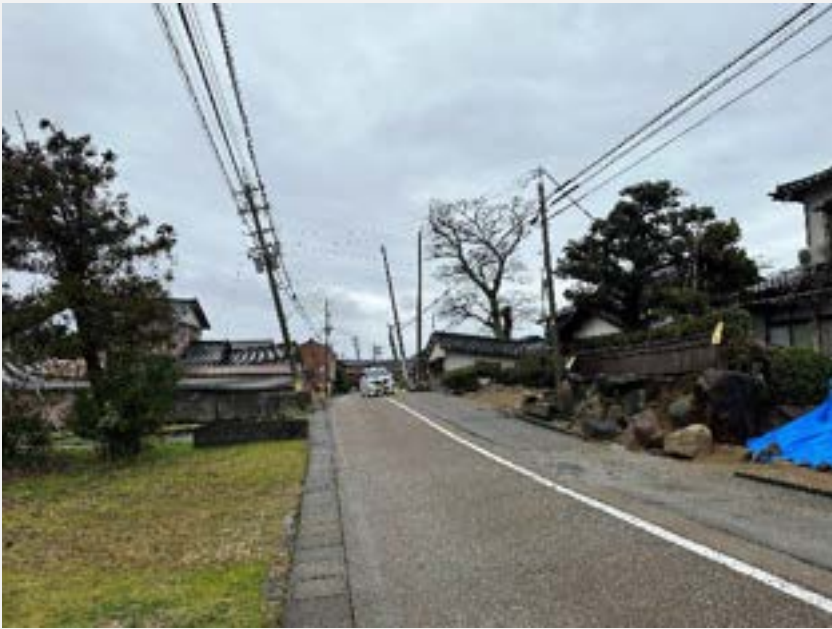
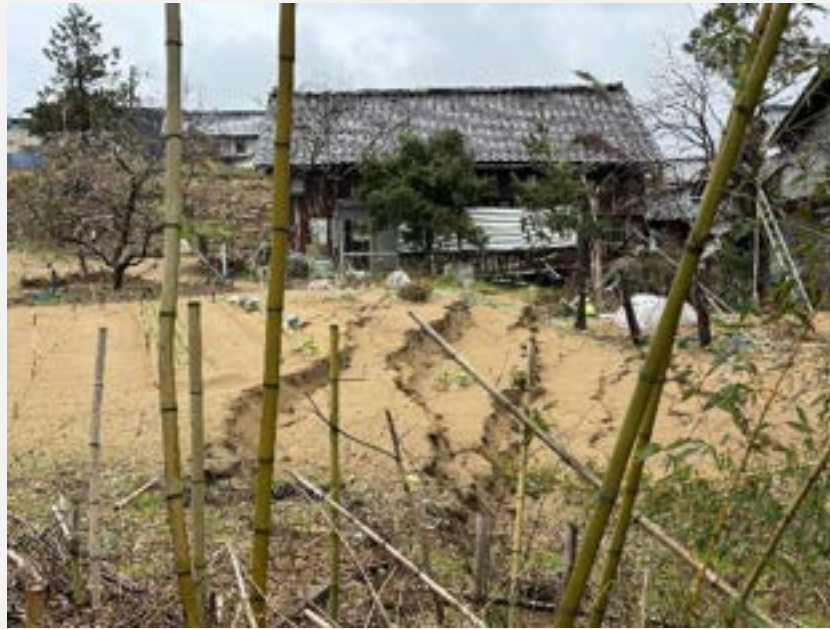
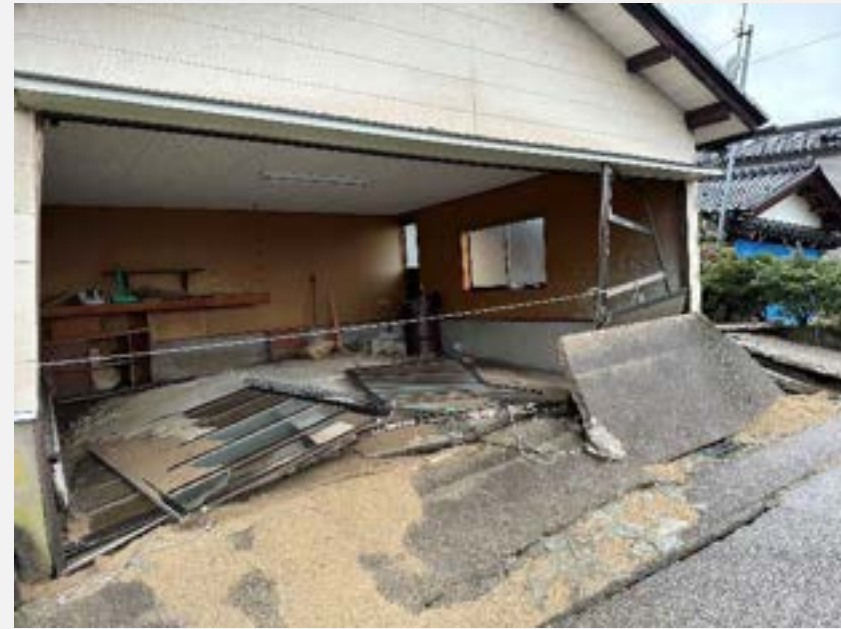
かほく市大崎地区

- 河北潟に面した地域では内灘町と同様に液状化とそれによる地盤流動が発生

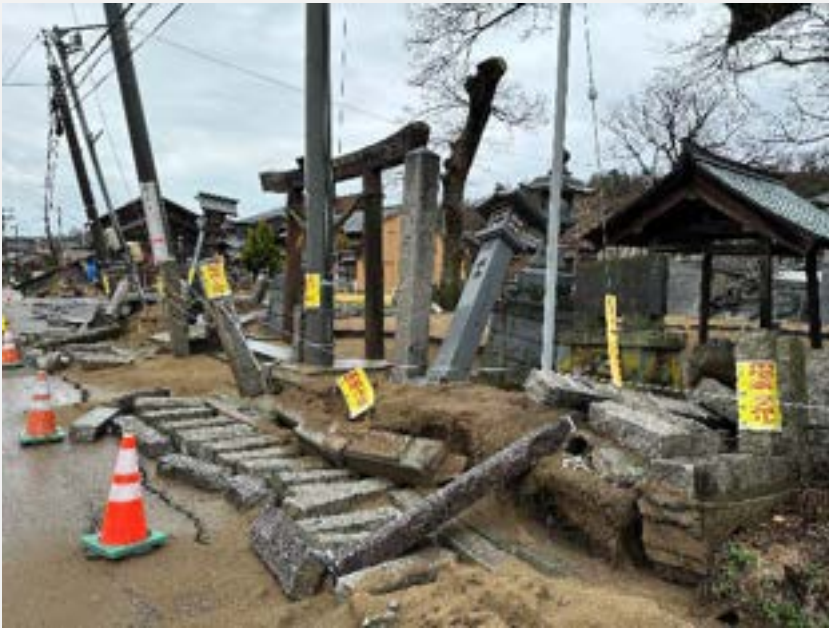
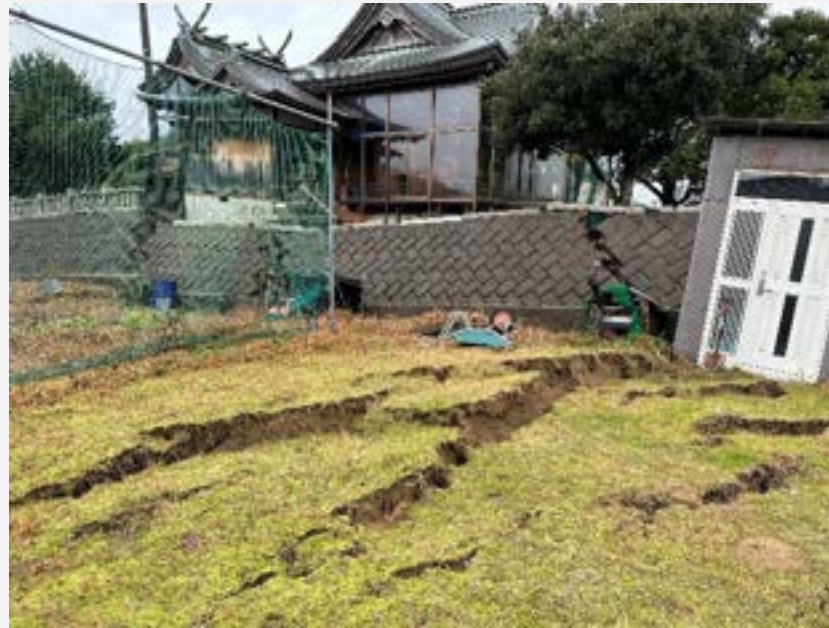
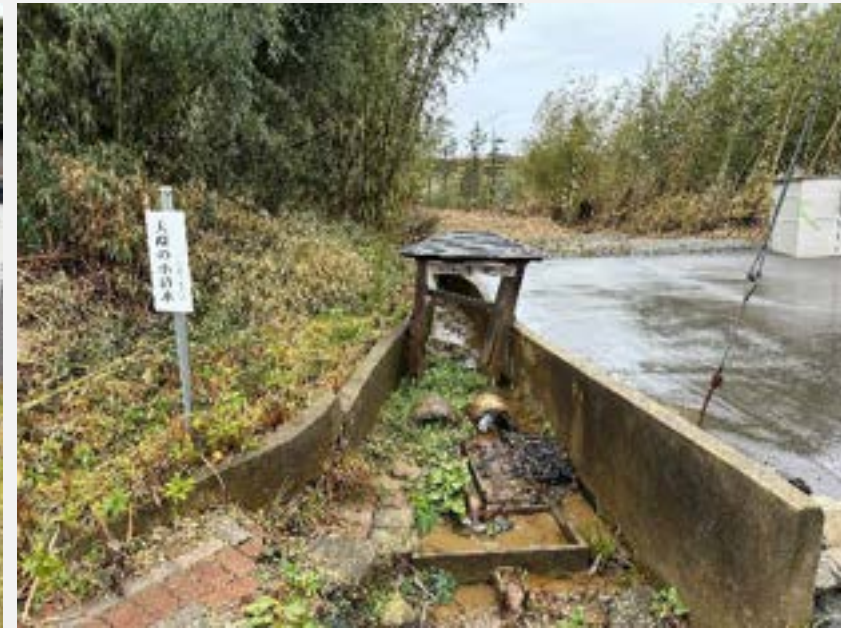
かほく市大崎地区

- 榊原神社は液状化とそれによる地盤流動により大きな被害
- 榊原神社の北東側には内灘砂丘湧水が位置する（大崎の小清水）
