令和6年能登半島地震 能登地域の地震被害調査（速報）

東京大学 生産技術研究所 清田 隆・栗間 淳

被害調査の概要

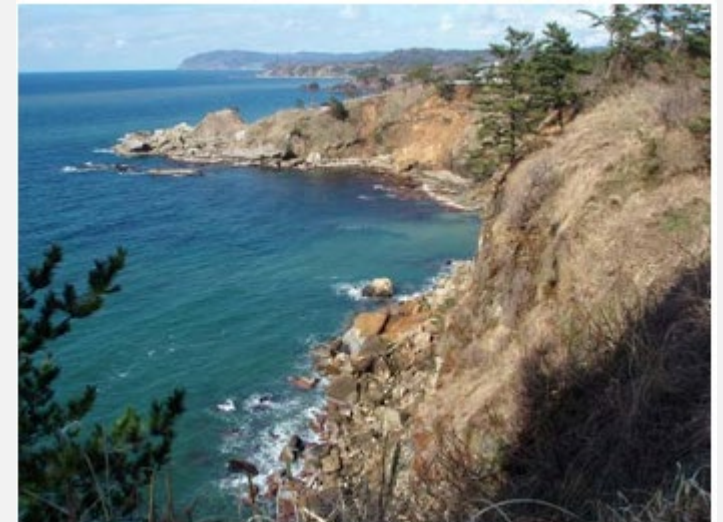
志賀町：段丘崖崩落

- 県道36号線、国道249号線沿いに段丘崖崩落や落成が確認

2007年地震でも関野鼻周辺で同様の崩壊が見られた(土木学会, 2007)

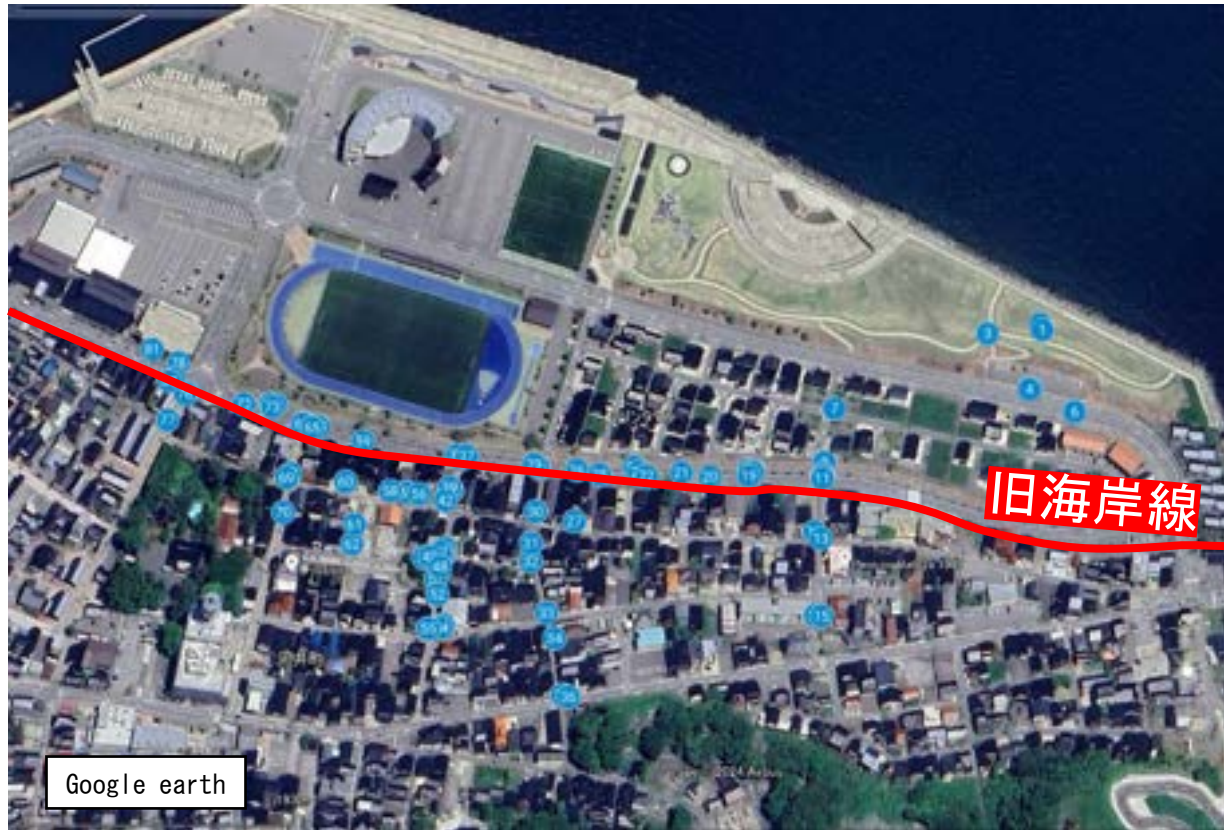
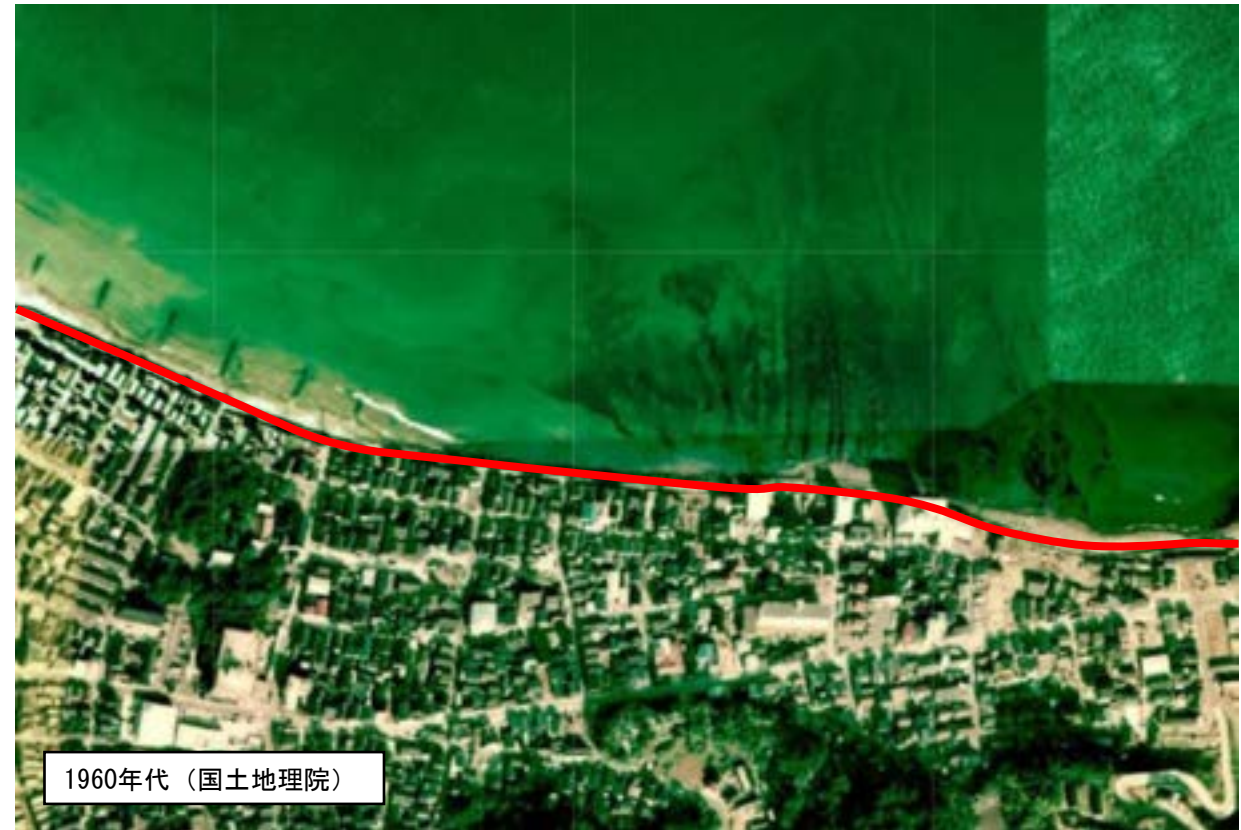
マリントウンの埋立前後の様子。埋め立てにより河井町北東部は海岸線までの距離が150-300m程度となった。

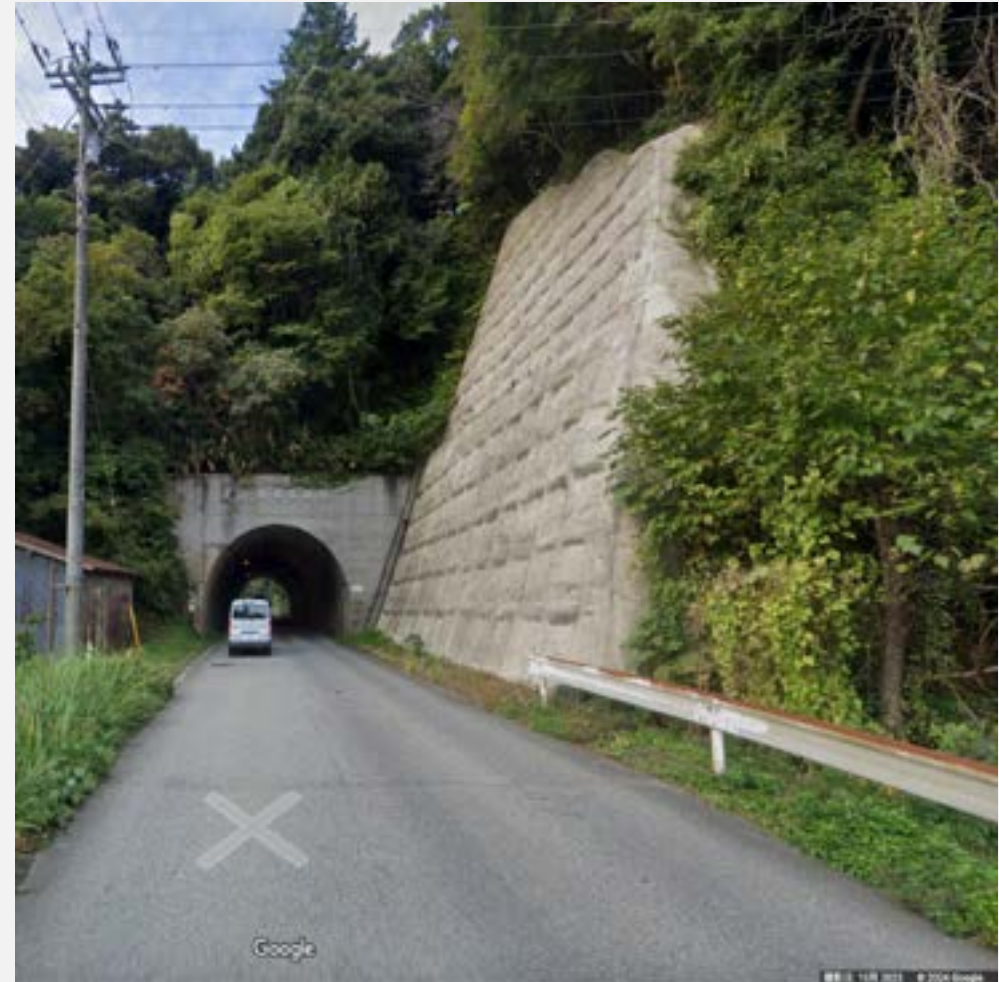
Google street. 地震前

- 擁壁ごと斜面が崩壊しており，通行ができなくなっている

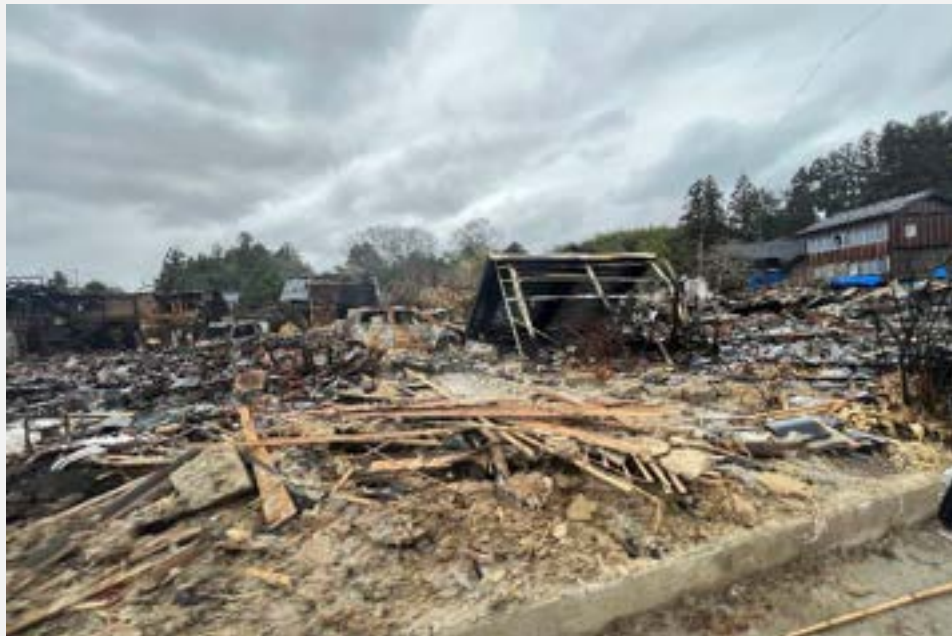
能登町：白丸

- 津波および火事による広域な被害
- 津波被害は川沿いが甚大

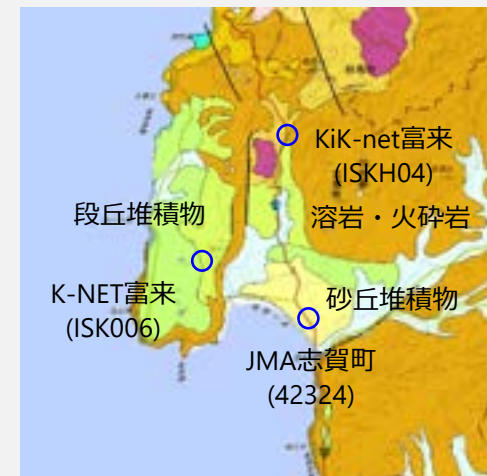
K-NET富来（震度7）

加速度応答スペクトル：0.2秒付近に卓越が見られる
